公共工事等事故情報

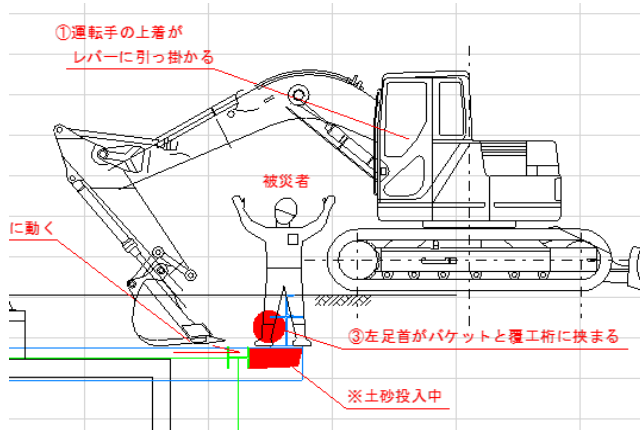
事故状況図

事故分類	労働災害	発生日時	令和7年1月27日(月曜日) 16時 50分			工事関係者区分	一次下請
事故区分	挟まれ・巻き込まれ	性別	男性	年齢	21	業種区分	土木
被災程度	左足関節 外果開放骨折・内果骨折			事故レベル	Ⅱ	休業見込日数	60日
工事概要	特殊人孔築造工事						
事故概要	<p>受注者は特殊人孔を築造するための掘削作業中で、被災者は、バケット内の土砂をスコップで覆工桁の空隙箇所へ埋戻す作業を行っていた。なお、被災者がバックホウの旋回範囲内に入り作業を行う必要があることから、合図者指揮のもと、注意しながら施工が行われていた。</p> <p>事故発生時、バックホウ操作者は作業状況を目視で確認しようと運転席から身を乗り出し、座席に座りなおそうとした際、雨合羽の裾が左手操作レバーに引っ掛かったまま座り、操作レバーが倒れたことでバケットが動き、被災者の足がバケットの先端と覆工桁との間に挟まった。</p>						
事故原因	<p>本件事故は、上記のとおりバックホウ操作者が身を乗り出すときに安全ロックを引き上げていなかったこと、衣服が操作レバーに引っ掛かったことにより発生したものと考えられる。</p>						
改善策	<p>・操作レバーから手を放す際は、必ず安全ロックをかけ、エンジンを停止する。 ⇒(1)注意喚起のためのステッカーを掲示する。 (2)日々のKY活動でBHオペレーターに現場代理人より繰り返し注意喚起する。</p> <p>・車内で着衣がバックホウ等の操作レバーに被ることが無いよう、慎重に移動するよう徹底する。 上記事項を作業手順書に記載した上で、全作業員に定期的に(週1回以上)繰り返し再教育を行う。</p>

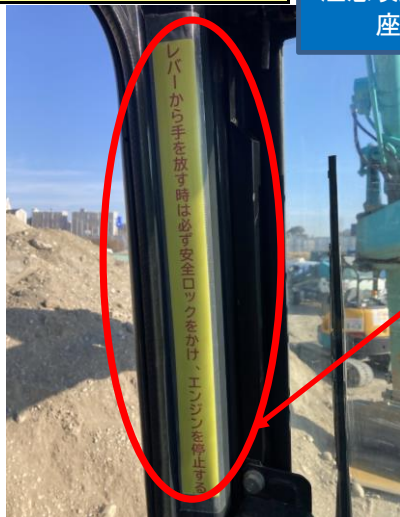
改善状況図

注意喚起ステッカーを
座席に標示
