# 公共工事等事故情報

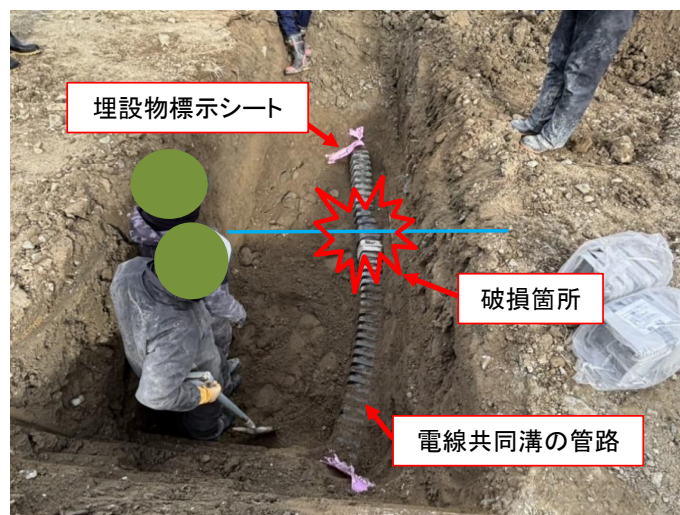
## 事故状況図

事故分類	物損公衆災害	発生日時	令和7年1月29日(水曜日) 14時00分			工事関係者区分	一次下請
事故区分	埋設物等損傷	性別	—	年齢	—	業種区分	土木
被災程度	電線共同溝の管路及び接続部品を破損			事故レベル	I	休業見込日数	—
工事概要	埋設管布設工事						
事故概要	埋設管布設のため掘削作業を行っていたところ、電線共同溝の管路及び接続部品をバックホウにて破損させたもの。						
事故原因	事故発生箇所において、電線共同溝の管路下に埋設管を交差するように布設する必要があり、埋設物平面図と実際の埋設位置には誤差があったものの、被災した管路上には埋設物標示シートが布設されており、丁寧な施工を行えば標示シートを確認することができ、事故を未然に防ぐことができたと考えられる。						
改善策	<ol style="list-style-type: none"> <li>1. 作業員全員で作業前に周囲の安全確認を徹底する。</li> <li>2. 作業前に現場で危険予知される懸念事項を定め、作業員全員に周知を行い、事故防止に努める。</li> <li>3. 掘削箇所に他埋設物があると思われる時は、機械と人力の併用で慎重に掘削作業を行うようにする。</li> <li>4. 受注者及び関連会社で事故再発防止研修を行い、事故原因の究明、再発防止策の徹底及び安全管理について、作業員全員に周知し、再発防止に努めた。</li> </ol>
