公共工事等事故情報

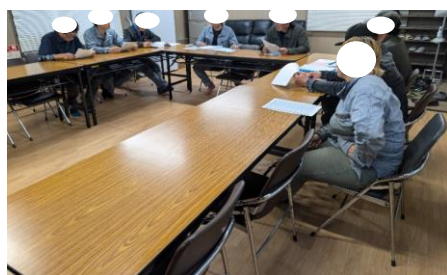
改善状況図

安全対策周知状況

事故分類	物損公衆災害	発生日時	令和6年2月20日(木曜日) 13時30分頃			工事関係者区分	元請け
事故区分	その他の物損	性別	—	年齢	—	業種区分	土木
被災程度	外壁板破損			事故レベル	I	休業見込日数	—
工事概要	樹木伐採						
事故概要	樹木伐採・撤去をする作業を行っていた。伐採樹木を直接トラックに積み込むためのスペースがなかったことから、隣接地の民有地を借地しクレーンを配置して集積作業を行った。境界に外壁（高さ約4m）があり、クレーン操作者は現場の状況を目視できない状況であったため合図者と連携し無線連絡での操作となった。吊り上げた樹木を集積場所へ移動させ停止させた際に、吊り荷が揺れ外壁に接触し破損させたものである。						
事故原因	ラフタークレーンの操作者と現場合図者の連携ミスである。合図者は、現場の現状を把握できることからの確な指示を出す役割だが、クレーンの停止指示の遅れにより隣接民有地の外壁の一部を破損させたものである。						
改善策	①クレーン操作者は吊り荷の状況視認ができない作業の場合は、合図者が現場状況や吊り荷の状態を把握して、吊り荷の移動速度などについて操作者への確な指示を出す。 ②クレーン作業の位置と周辺の器物が接近している場合は、介錯ロープなどを用いて安全な位置に吊り荷を誘導する。
