公共工事等事故情報

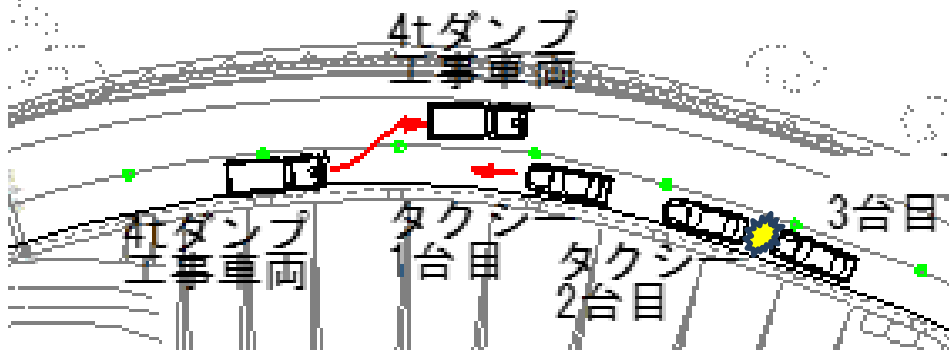
事故状況図

事故分類	死傷公衆災害	発生日時	令和 7年 2月 1日（土曜日） 2時 00分			工事関係者区分	元請け
事故区分	第三者人身	性別	—	年齢	—	業種区分	土木
被災程度	—			事故レベル	Ⅱ	休業見込日数	—
工事概要	埋設管の新設工事						
事故概要	夜間に設けていた片側相互通行規制範囲の東側から一般車両3台を進入させていた時に、西側から本工事の工事用ダンプトラック(4t)が進入、対向一般車両1、2台目車両は停止したが、3台目車両が2台目車両に追突し、これによる負傷者3名が救急搬送された。						
事故原因	本件は、一般車両同士の交通事故として処理されたものである。しかし、片側交互通行区間内において、本来進入してはならない工事用車両が片側から進入し、結果として車両を両側から進入させてしまったことで、事故を誘発させてしまった可能性がある。						
改善策	<ul style="list-style-type: none"> ・片側交互通行規制区間、双方入口に配置される誘導員と工事用車両運転者との情報伝達を確実にするためのルールを再確認した。 ・交通誘導員を増員し、車両が両側から進入してしまった場合の事故防止対策、および、一般車両に対し、安全運転を促すための対策を施した。

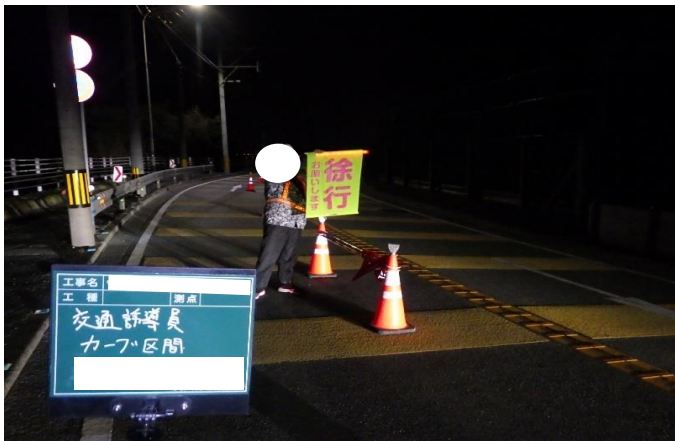
【再発防止の安全訓練】

【カーブ区間での徐行旗状況】
