公共工事等事故情報

事故分類	死傷公衆災害	発生日時	令和 7年 4月17日(木曜日) 23時15分			工事関係者区分	一次下請
事故区分	第三者人身	性別	男性	年齢	46	業種区分	土木
被災程度	右足首打撲、擦過傷			事故レベル	Ⅱ	休業見込日数	10日
工事概要	バックホウの誤操作による第三者(埋設立会者)との接触						
事故概要	試掘作業中、埋設管立会者が堀山に入り、埋設管の確認・写真撮影を行った。その後、全景写真を撮るために地上に上がった。その際、堀山脇に止めていた0.1m3バックホウのバケットの下に入り、頭をぶつけそうであった。オペレーターが慌ててバケットをどかさそうとした際に、左足が走行レバーに触れてしまい立会者と接触した。						
事故原因	<ul style="list-style-type: none"> ・立会者が危険個所に立ち入った、入らせてしまった。 ・バックホウの作業範囲内に人がいるにも関わらず、焦って動かそうとした。 ・オペレーターが正しい姿勢で操作していなかった。 						
改善策	<p>事故再発防止研修を実施し、事故の検証・改善について検討を行い、下記の事項を徹底するよう努める事とした。</p> <ul style="list-style-type: none"> ・作業半径内に人が入っている時は、絶対に動かさない。 ・両脚をフロアにしっかりつけて操作する。 ・停止時はバケットを地面に接地させる。 ・監視人の合図なしで操作しない。 ・第三者に立入可能・禁止箇所を周知し、危険な箇所へは近付けない。 ・立会時はバックホウを作業箇所から離し、稼働させない。

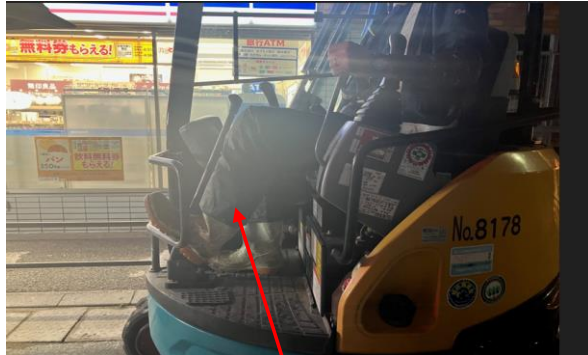
事故状況写真(再現)

オペレーター搭乗姿勢

埋設立会者

堀山

頭～バケット離隔(数センチ)

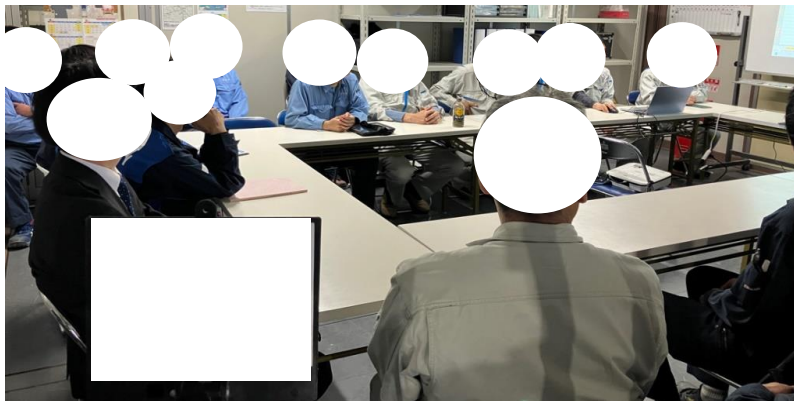
改善状況図

事故再発防止研修の実施状況
