# 公共工事等事故情報

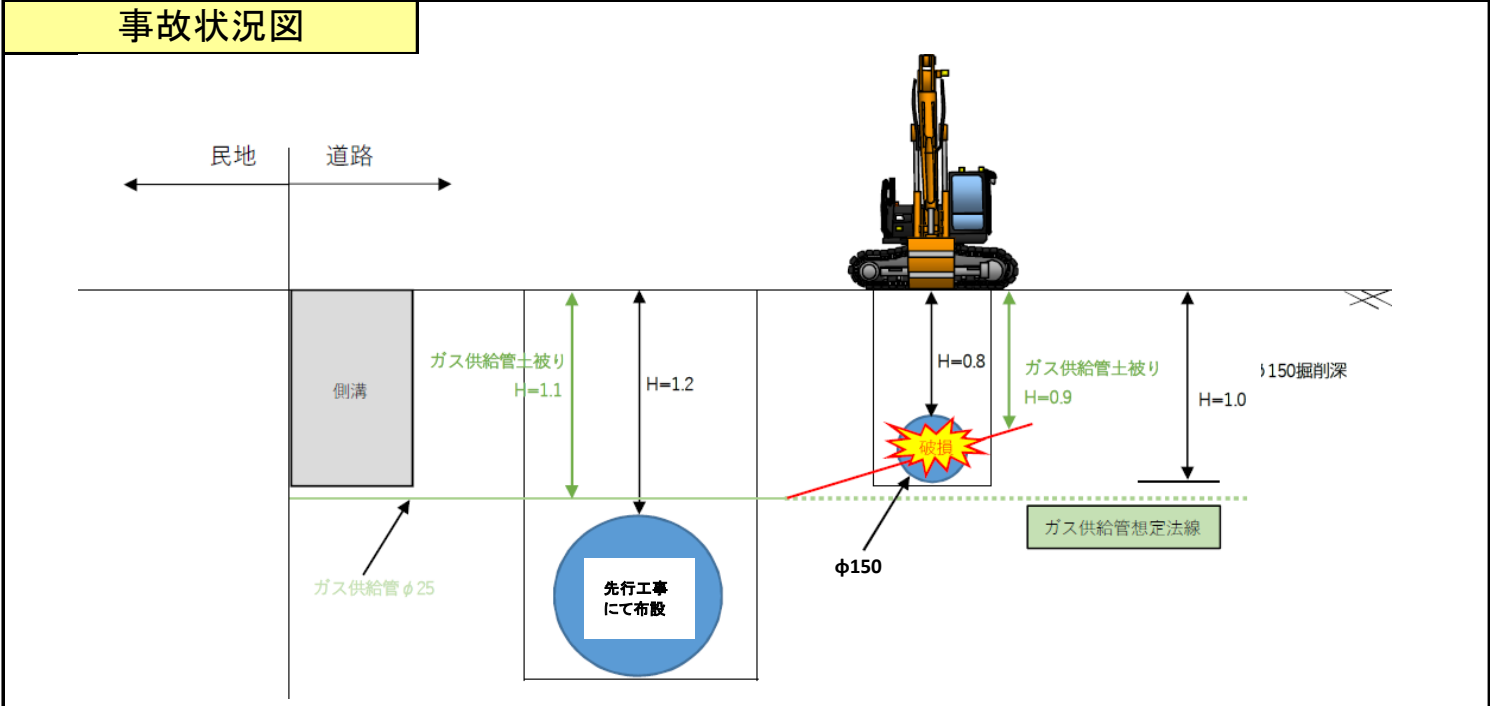
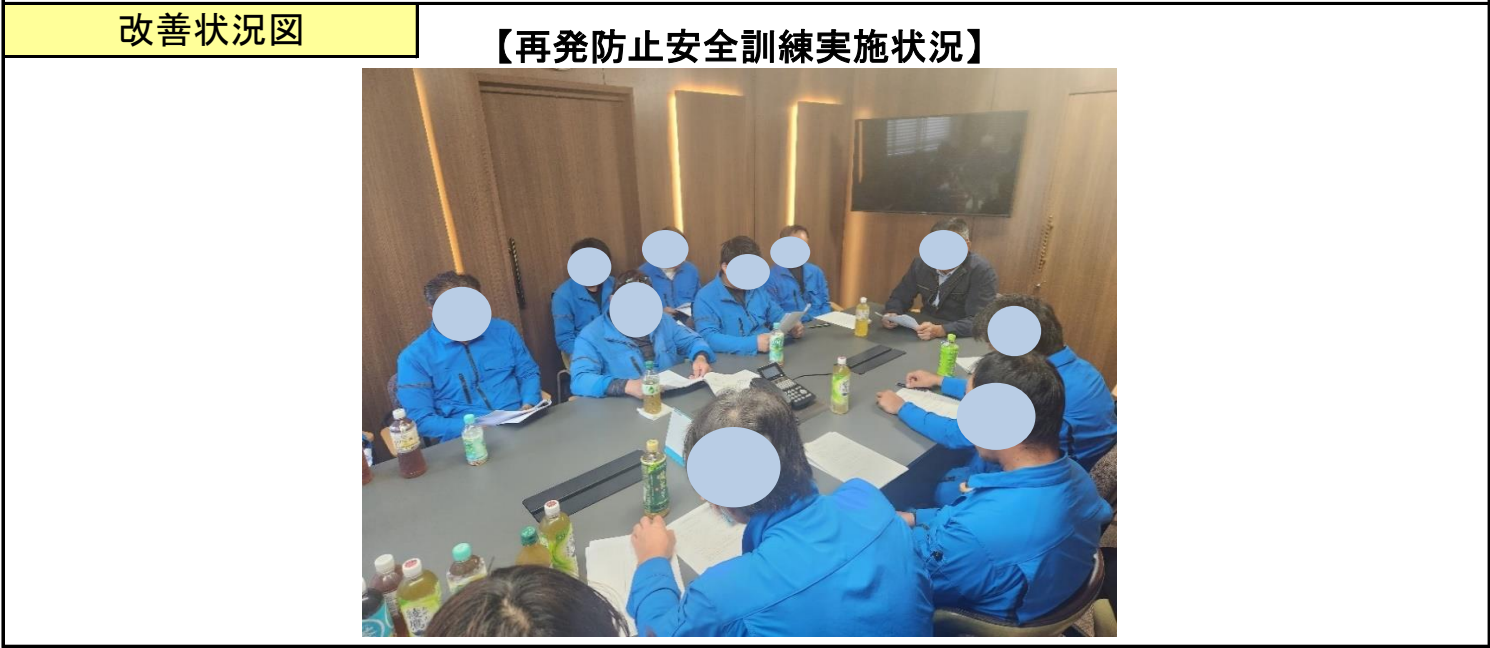
事故分類	物損公衆災害	発生日時	令和7年9月1日(月曜日) 10時 50分			工事関係者区分	元請
事故区分	埋設物等損傷	性別	—	年齢	—	業種区分	土木
被災程度	埋設物破損			事故レベル	I	休業見込日数	—
工事概要	管布設工事						
事故概要	新設管(φ150mm)の布設に伴う掘削作業中に、ガス供給管(φ25mm)に接触し破損させたもの。						
事故原因	本件において先行して行った作業により被災管の埋設位置については確認済み(H=1.1)であり、新設管φ150の布設に伴う掘削深は約1.0mであることから被災管は露出しないという想定で施工をすすめたが、被災箇所では土被り0.9mで埋設されていたためバケットが接触した。						
改善策	近接箇所では埋設位置を確認済みである場合でも想定で施工をしないこと、さらに近接箇所においては可能な限り人力による掘削を行い、慎重に作業をすすめることを徹底する。
