公共工事等事故情報

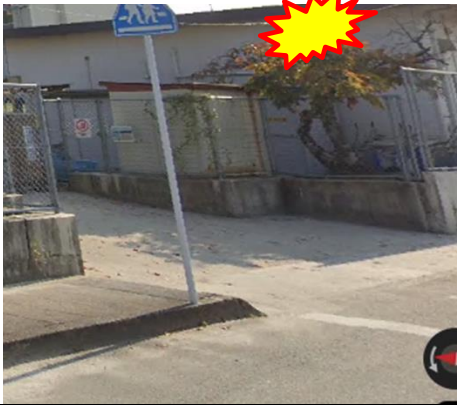
事故分類	物損公衆災害	発生日時	令和7年9月23日(火曜日)14時00分			工事関係者区分	元請け
事故区分	空線・信号等損	性別	—	年齢	—	業種区分	設備
被災程度	架空線を破損			事故レベル	I	休業見込日数	—
工事概要	建物衛生設備工事						
事故概要	掘削工事のためバックホウをトラックで運搬し、場内に搬入する際に、敷地境界線付近で架空光ケーブルを切断した結果、固定電話・インターネットが不通となったもの。						
事故原因	・合図誘導者や運転手が架空線を見落としたこと ・架空線が基準高さ(4.0m)よりも低いことの表示が無く、合図誘導者や運転手が車両と架空線の接触する可能性について気が付きにくかったこと ※事故車両高さ: 約3.5m(バックホウ含む)						
改善策	再発防止協議会を開催し、荷物を積載した工事車両等が架空線の下を通行する際は、進入前に必ず架空線の高さ及び車両の全高を確認し、安全に通過できるときのみ通行させることを徹底させた。 また、車両通行動線上にある基準高さ(4m)を下回るような架空線について、高さ制限についての表示が無い場合は、進入前の位置に通過可能な高さを確認できる表示を行うように教育を行った。						
事故状況図
