公共工事等事故情報

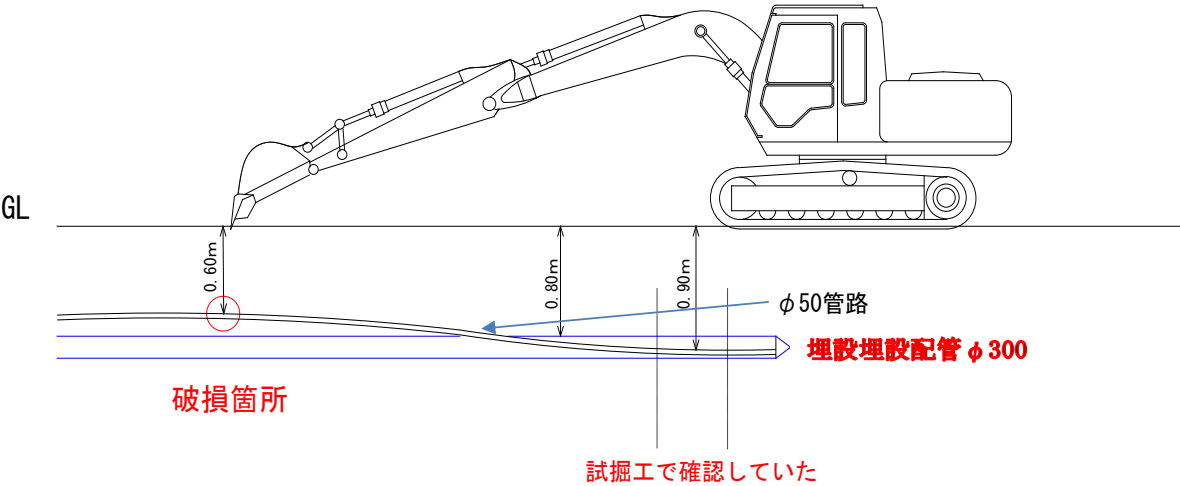
事故状況図

事故分類	物損公衆災害	発生日時	令和7年11月6日(木曜日) 21時 30分			工事関係者区分	元請け
事故区分	埋設物等損傷	性別	—	年齢	—	業種区分	土木
被災程度	照明灯さや管破損			事故レベル	I	休業見込日数	—
工事概要	埋設管整備						
事故概要	管を布設するためにバックホウによる掘削作業中に照明灯管路(φ50FEPさや管)を破損したもの。						
事故原因	近接箇所の試掘で照明灯管路を事前に確認していたが、当該掘削箇所の管路高さに変化が生じていたことに気づかず、掘削を行った結果破損した。						
改善策	埋設物等の確認を行い、ミーティング等で周知し、注意喚起を徹底するよう指導を行った。 また、掘削を開始する前に周囲に埋設物があることが想定される場合は、手堀先行で掘削を行うように指導した。

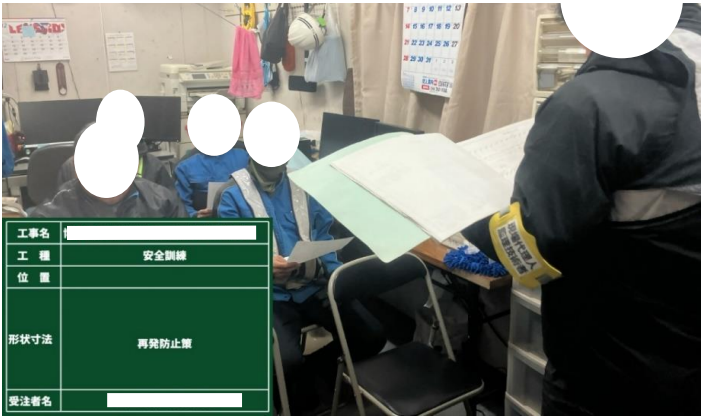
改善状況図

注意喚起状況
