1. 整備概要

①はかた駅前通りの再整備について

工事名：博多駅前線歩道舗装工事（その2）
 受注者：熊川工業 株式会社
 工事費：¥129,297,300-
 工期：令和4年6月10日～令和5年3月25日
 工事内容：工事延長L = 300m
 舗装工1式 浸透型側溝 1式 防護柵工1式
 付帯工1式 道路附属物工1式

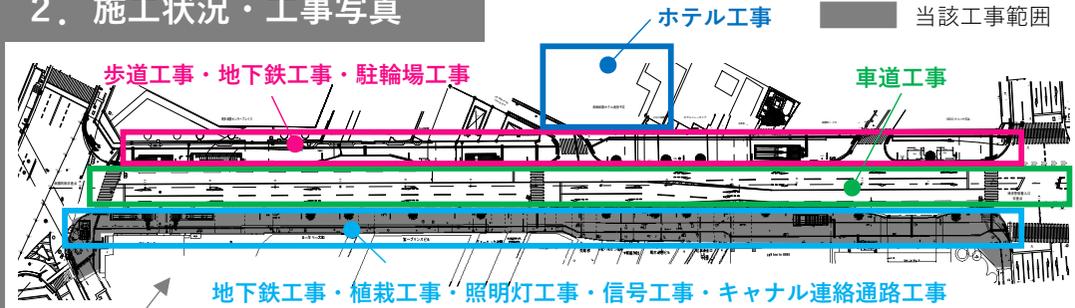
複数工事との輻輳する施工であったが、積極的に工程調整を図り、無事故で工期内に完成させた。

LED表示機（外国語対応）の使用

電動式小型締固め機の使用

- ・当該工事は歩道の拡幅を行うため供用中の歩車道を改良する工事であり、都心部の交通量が多い現道での作業であったが、車両や歩行者の通行及び近隣住民等に十分に配慮し、無事故で工事を完了させた。
- ・当該工事は地下鉄七隈線延伸区間の開業に合わせた道路完成が必須であり、非常にタイトなスケジュールのなか、地下鉄工事や植栽工事等の複数工事と工程調整し、工事を完了させた。
- ・工事ヤードと歩車道を明確に区分化するため、LED表示機ソーラー式外国語対応型（NETIS登録技術）を使用し、来街者を含めた多様な第三者に対し注意喚起を行い、事故防止に寄与した。
- ・沿道には商業施設、ホテル、マンション等が多く、騒音対策を図る必要があるため、電動式小型締固め機（NETIS登録技術）を使用し、エンジン音及び打撃音の低減により作業音を抑制し、環境対策の向上に努めた。

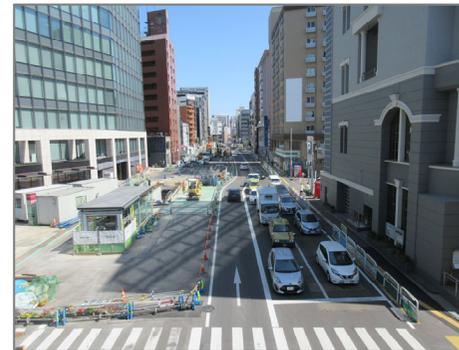
着手前（国道道路側より）

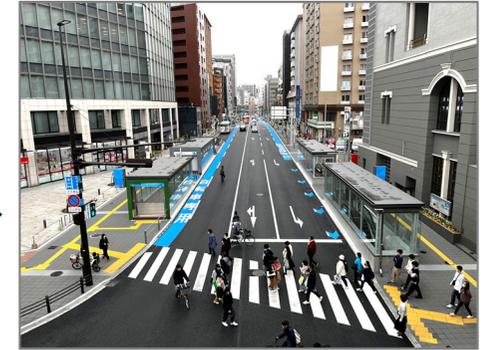
完成状況（国道道路側より）

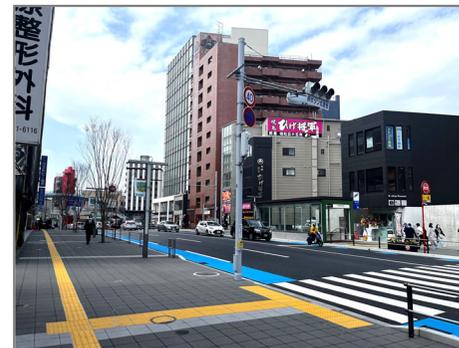
完成状況（国道道路を望む）

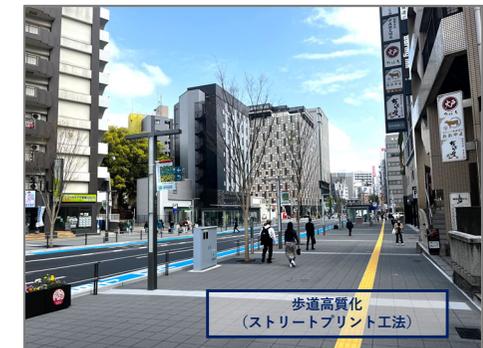
完成状況（博多駅を望む）

歩道高質化
(ストリートプリント工法)
