(参考) 給水・排水・取付ハンガー等 位置出し例

小便器  
バックハンガー T9R  
壁排水ソケット HP500

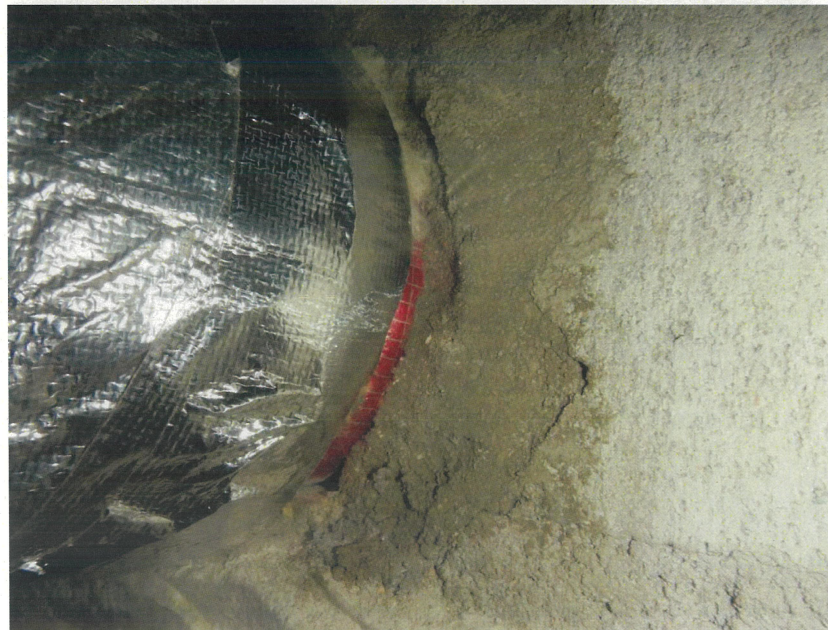
(参考) 図面等活用例  
 管種ごとの色分けによる施工内容の確認が容易となり、また、  
 施工漏れ等を防ぐ効果がある。
