## 平成 24 年度 福岡市地下水汚染対策委員会議事録要旨

## 平成24年度継続監視調査で新たに判明した地下水汚染について

# 「土壌汚染対策法指定区域（指 - 1号）について」 資 料

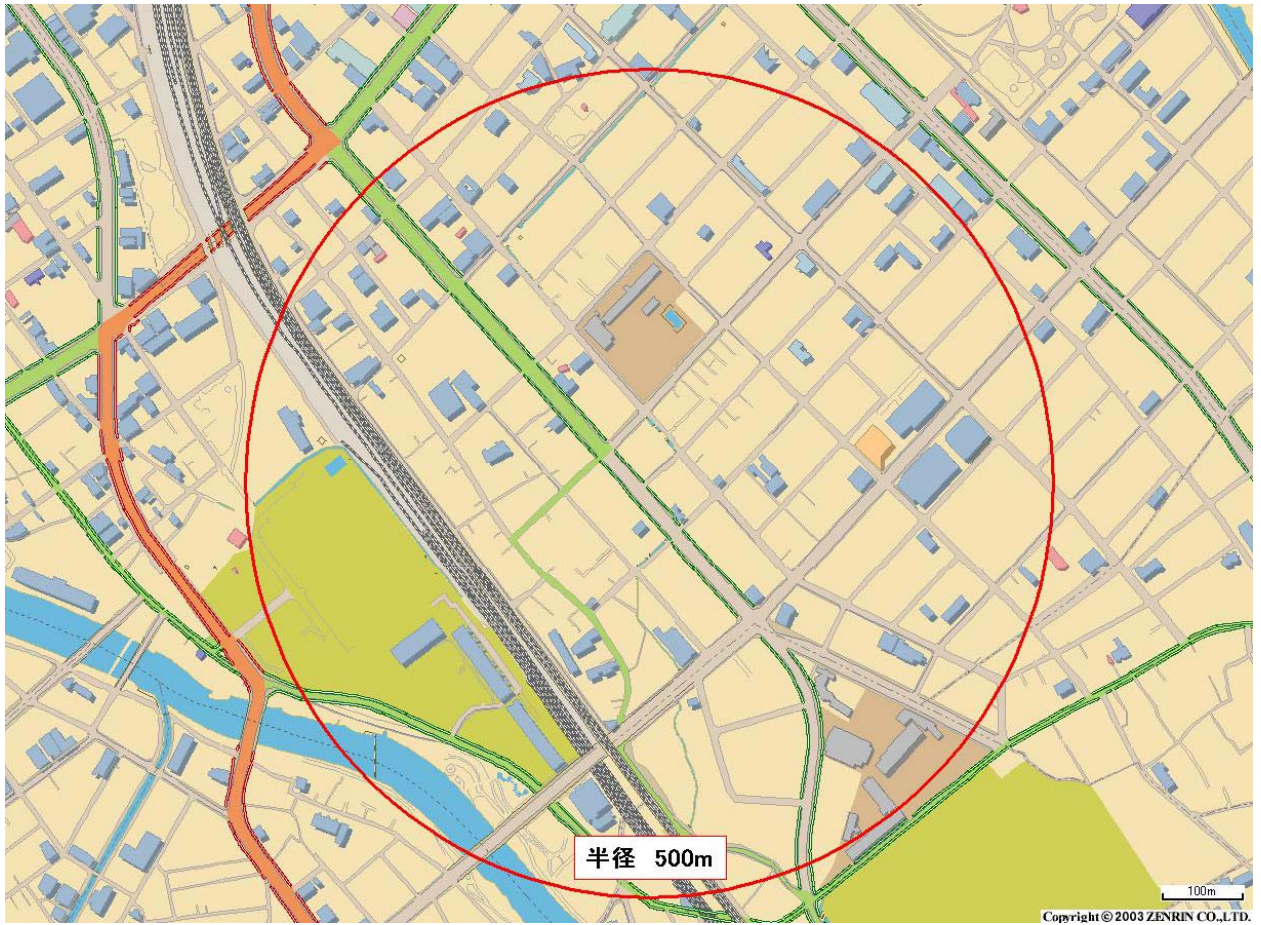
图 3 周边井戸調査範囲

- ① 周辺地下水において、六価クロム汚染は見られない。  
( p 6 : 表 2 )
- ② 現在の状況から、第三者の立入は不可能であり、六価クロム含有土壌の直接摂取のおそれはない。  
さらに、雨水が直接接触することもない。  
( p 7 ~ 8 : 図 4 )
- ③ 対象地の地質は、粘性の高い荒江層（火山碎屑物及び粘性土）が分布し、汚染は深部に広がりにくい。  
( p 1 0 : 図 6 )
- ④ 火山碎屑層中の地下水は、動水勾配は小さく透水係数が低いことなどから、拡大範囲は非常に狭い。  
( p 1 6 : 図 1 2 )
- ⑤ 六価クロムによる汚染は、火山碎屑層および粘性土内にとどまっており、それよりも下部の砂層にまで達していない。  
( p 1 7 : 表 4 )

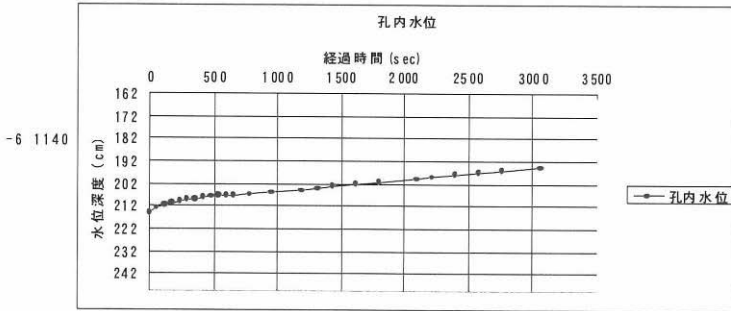
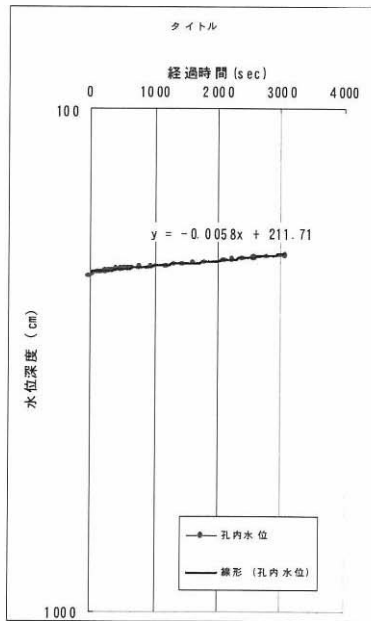
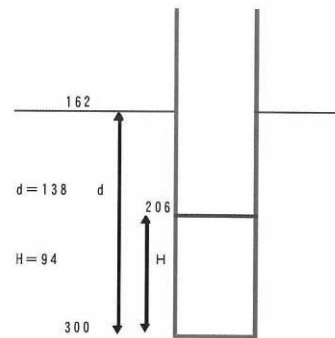
図9 揚水試験による透水係数の算出

$$K = 2.89E-05 \text{ cm/sec}$$
