平成 27 年 9 月 議会 第 4 委員会報告資料

庁用自動車による事故報告について

事 故 報 告 書 (第 一 報)

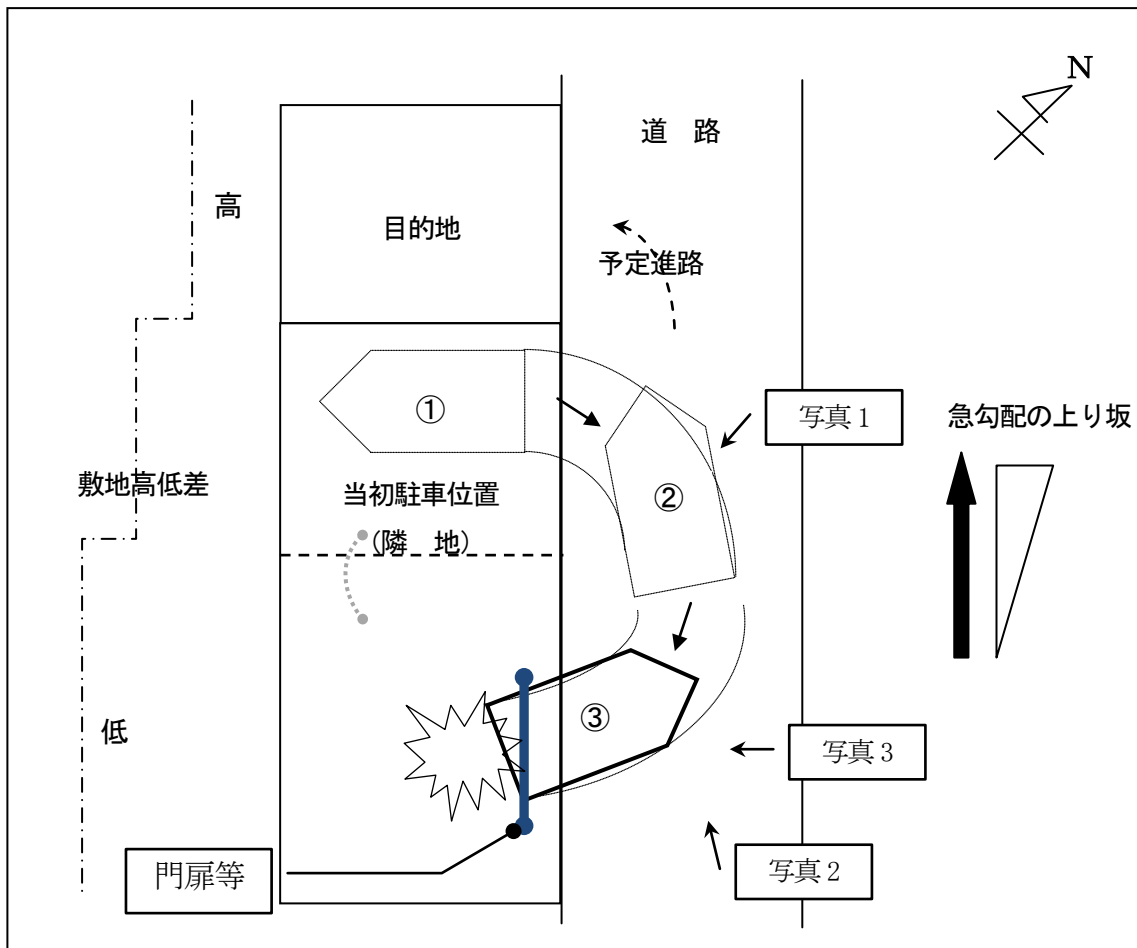
事故現場見取図

事故発生日時	平成27年8月4日(火曜日) 午後2時10分頃 天候: 晴れ		
事故発生場所	福岡市城南区東油山5丁目〇〇〇〇 農業用資材置き場		
相手方	住所	(※)福岡市情報公開条例に定める非公開情報と認められるおそれのある情報については、掲載していません。	
	氏名		
事故の概要	<p>平成27年8月4日(火)午後2時10分頃、住宅都市局建築指導部監察指導課職員が、業務のため庁用自動車で現場へ行き駐車する際、当初の駐車位置が目的地の隣地だったため、駐車しなおそうとしたところ、急こう配の上り坂で運転操作を誤り後ろへ下がってしまい、後方の民地(農業用資材置き場)の木製門扉等を破損させ、損害を与えたものである。</p>		
損害の程度	相手方	人的損傷	なし
		物的損傷	農業用資材置き場 門扉等の破損
	市側	人的損傷	なし
		物的損傷	庁用自動車後方の扉及び窓ガラスの破損 修理費 168,858 円
<p>損害賠償額については相手方と協議中であり、確定後議会へ報告します。</p>

今回の事故原因は、当初の駐車位置が違っていたため、急いで駐車しなおさなければ、という気持ちの焦りと、急こう配の坂道での運転操作に慣れていなかった運転者の技術不足が重なったものです。今後の対策として、ゆとりを持って冷静な運転ができるよう、現場周辺や運行経路の確認などの事前準備を徹底するとともに、財政局が行っている安全運転実技研修の積極的な受講により、運転技術の向上も図ってまいります。
