# 公共工事等事故情報

事故分類	物損公衆災害	発生日時	平成30年7月4日(水曜日) 23時52分			工事関係者区分	二次下請
事故区分	埋設物等損傷	性別	—	年齢	—	業種区分	土木
被災程度	φ40mmGP管・給水管破損			事故レベル	I	休業見込日数	—
工事概要	φ400mm配水管布設工事						
事故概要	新設管を布設するためにバックホウで掘削中に、既設の給水管(40mm)を損傷させたもの。						
事故原因	①当該給水管にはマーキングの保安措置を事前調査時に行っていたが、本施工時にはマーキングが消えた状況であった。 ②作業前のKY活動時に、地下埋設物や架空線等上空施設等を下請けの作業責任者には周知していたが、オペレーター等には周知されていなかった。 ③路盤と路床を同時に掘削したため、標識テープを見落としていた。						
改善策	KY活動時に、当日の施工箇所の地下埋設物等の有無を作業従事者全員に管理図を渡して、周知した。 現地にて埋設物位置のマーキングや現場周辺状況(架空線)を指差し確認し、重機関係の配置や合図者の位置や役割を理解したうえで作業を行うこととした。

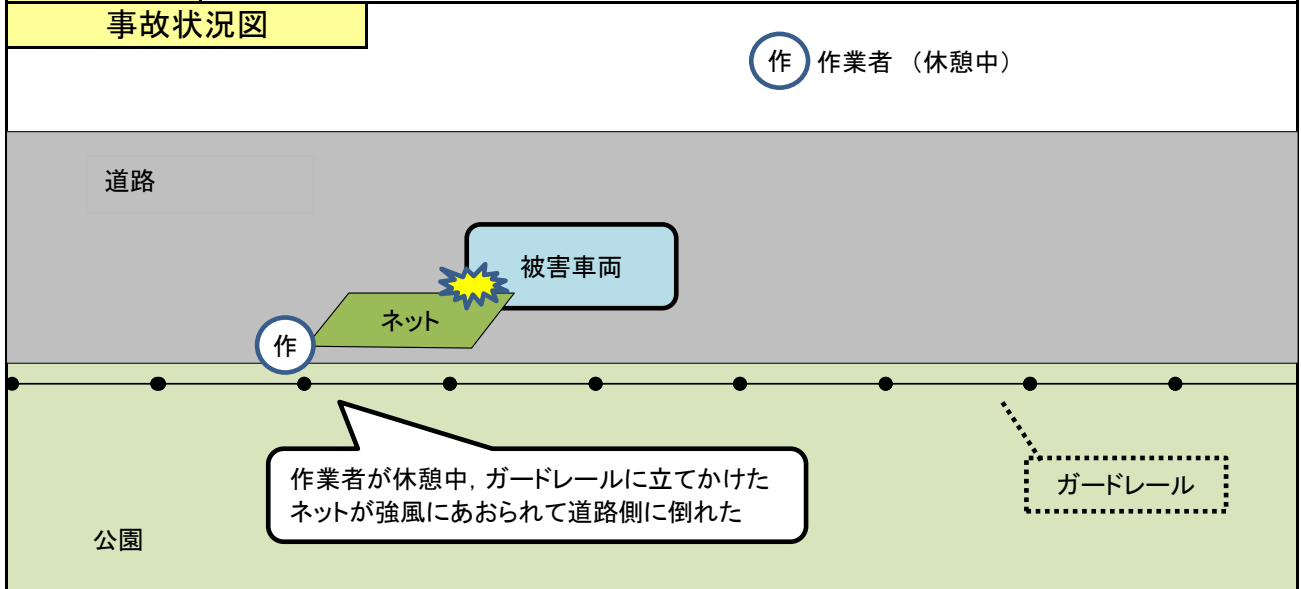
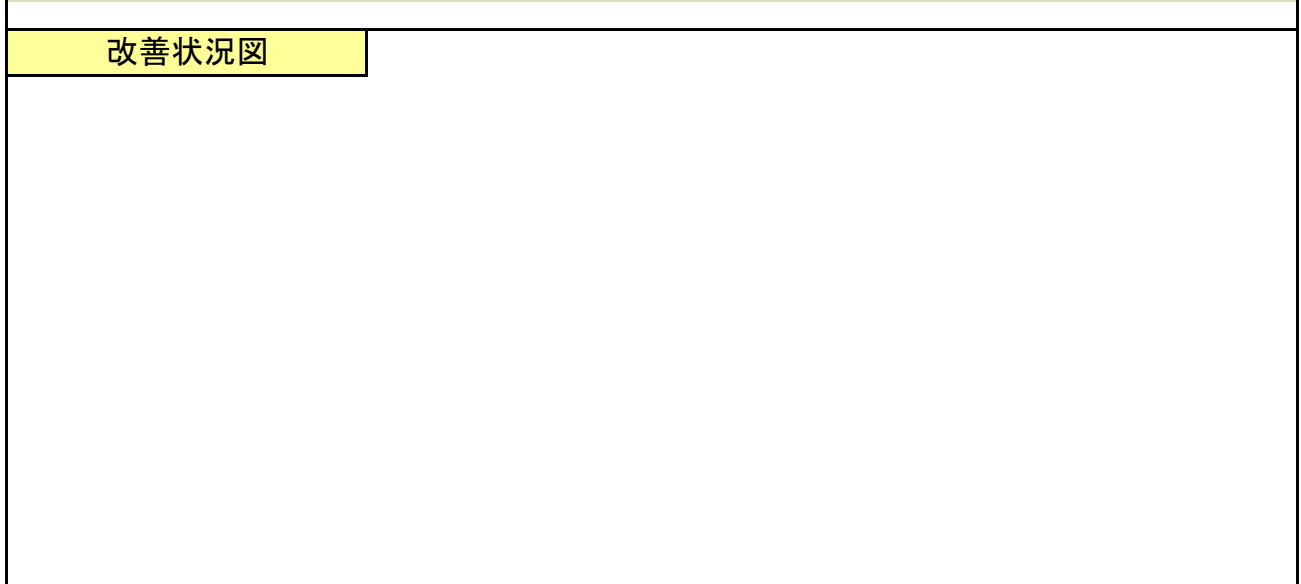
事故分類	物損公衆災害	発生日時	平成30年7月4日(水曜日) 8時 20分			工事関係者区分	元請け
事故区分	その他	性別	男性	年齢	78	業種区分	土木
被災程度	車両物損(左ドアミラー折れ, 左前ドア凹み, 左前ドアバイザー傷, 左前ピラー凹み)			事故レベル	I	休業見込日数	-
工事概要	公園内除草清掃作業						
事故概要	除草作業に使用する機械で飛石を防止するネットを設置して作業を行っていたが, ネット担当の作業員が休憩時間となりネットをガードレールに立てかけ手を離れたところ, 風にあおられ通行中の車両に接触し損傷						
事故原因	台風の影響もあり強い風が吹く中での作業で, 飛散防止のネットを養生せずに立てかけることで風にあおられ転倒することは予見できたにも関わらず, 現場責任者が作業従事者の全員の集合と用具の確認を怠ったこと ネット担当者が集合場所に集まらずに単独で休憩し, ネットを立てかけ風にあおられたこと 作業従事者へ対する休憩時の集合や強風の危険性周知が不十分であること						
改善策	<ul style="list-style-type: none"> <li>作業中止基準として, 大雨警報・暴風警報発令時は行わないこととする。</li> <li>また, 警報の有無に関わらず, 強風時には作業の可否を当日現場管理者が確認し, 危険と判断した場合の作業は行わないこととする。</li> <li>休憩の際は, 下記①②を現場管理者が確認する             <ol style="list-style-type: none"> <li>作業員全員が集合していること</li> <li>用具類は一か所へ集め, 作業場所での置き忘れが無いこと</li> </ol> </li> </ul>

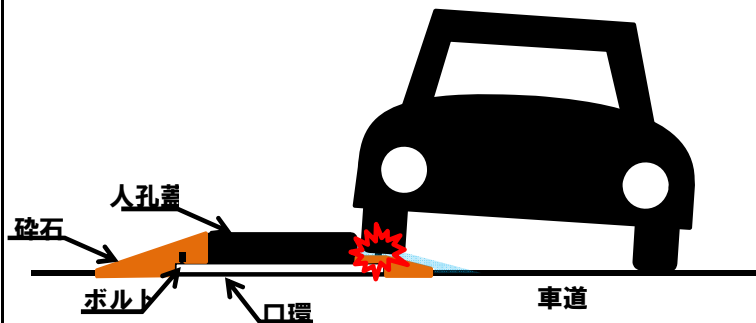
## 事故状況図

事故分類	物損公衆災害	発生日時	平成 30年 7月 3日(火曜日) 22時頃			工事関係者区分	元請け
事故区分	車両・自転車等損傷	性別	—	年齢	—	業種区分	土木
被災程度	軽自動車タイヤパンク			事故レベル	I	休業見込日数	—
工事概要	道路改良(バリアフリー化)工事						
事故概要	道路改良工事において、既存構造物(人孔)を計画表層の高さに調整し、既存表層と段差が生じる箇所に碎石で摺り付けて交通開放していたが、台風の降雨の影響で碎石が流され人孔固定ボルトが露出したところを、通過車両が走行しタイヤを損傷させたもの。						
事故原因	摺り付け箇所について、台風の接近で大雨が予想され碎石が流されることは予見できたが、アスファルト合材で仮復旧を施す等の安全確保を図っていなかったため。						
改善策	事故再発防止に努めるため安全訓練を実施し、既存構造物と段差が生じる箇所の仮復旧については、アスファルト合材で行い安全確保を図る必要があることを情報共有した。

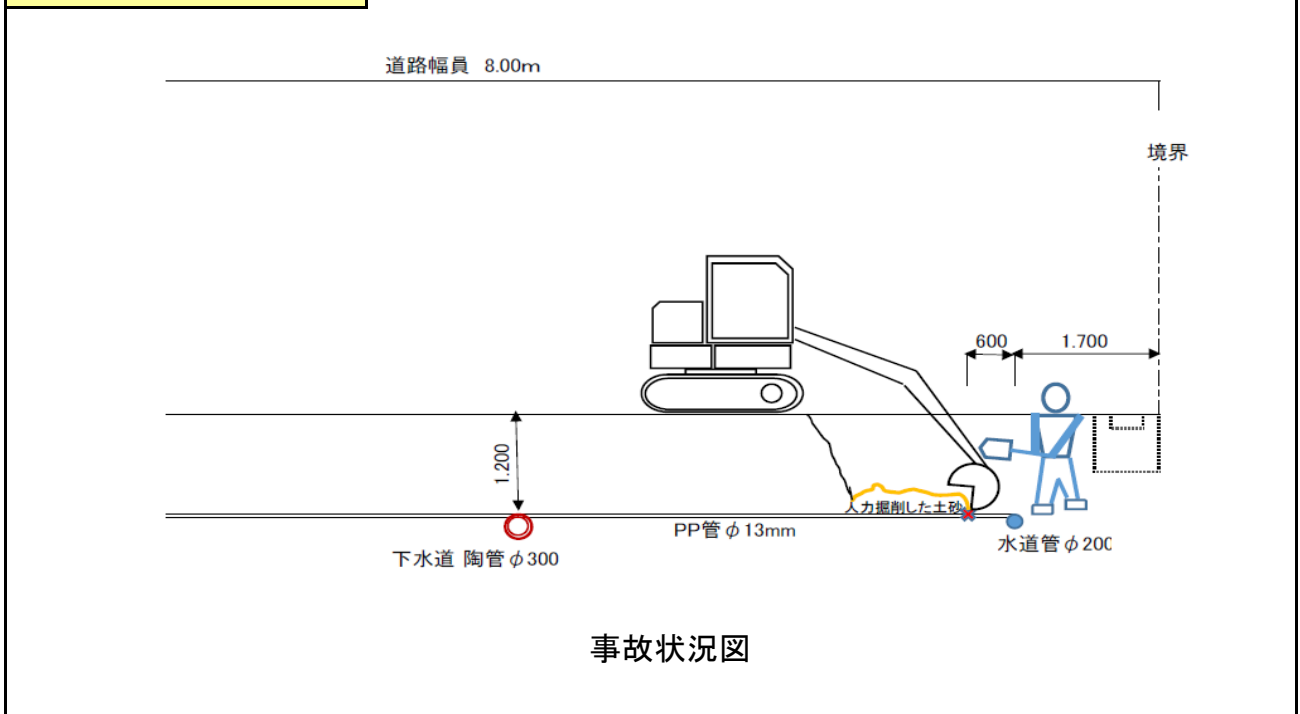
## 事故状況図

事故分類	物損公衆災害	発生日時	平成30年7月9日(月曜日) 10時00分			工事関係者区分	元請け
事故区分	埋設物等損傷	性別	—	年齢	—	業種区分	土木
被災程度	給水管を破損			事故レベル	I	休業見込日数	—
工事概要	汚水柵及び取付管布設替え工事						
事故概要	汚水柵及び取付管の布設替えを行うために人力掘削した土砂をバックホウにて搬出しようとした際に、給水管に接触し破損させたもの。						
事故原因	床付けまで人力で掘削した土砂をバックホウで搬出作業の際に、重機のオペレーターの操作ミスによりバケットの先端が下がり床掘面を掘削したこと、給水管の保安措置(マーキング)を怠ったこと。						
改善策	<ul style="list-style-type: none"> <li>・地下埋設物の台帳と現地を照合し、各地下埋設物のマーキングを実施した。</li> <li>・安全訓練を行い、機械の積み込み方法及び手順についての確認を行った。</li> <li>・日々のKY活動にて作業従事者全員で地下埋設物の指差し確認を行い、埋設物の位置等について共有を図った。</li> </ul>

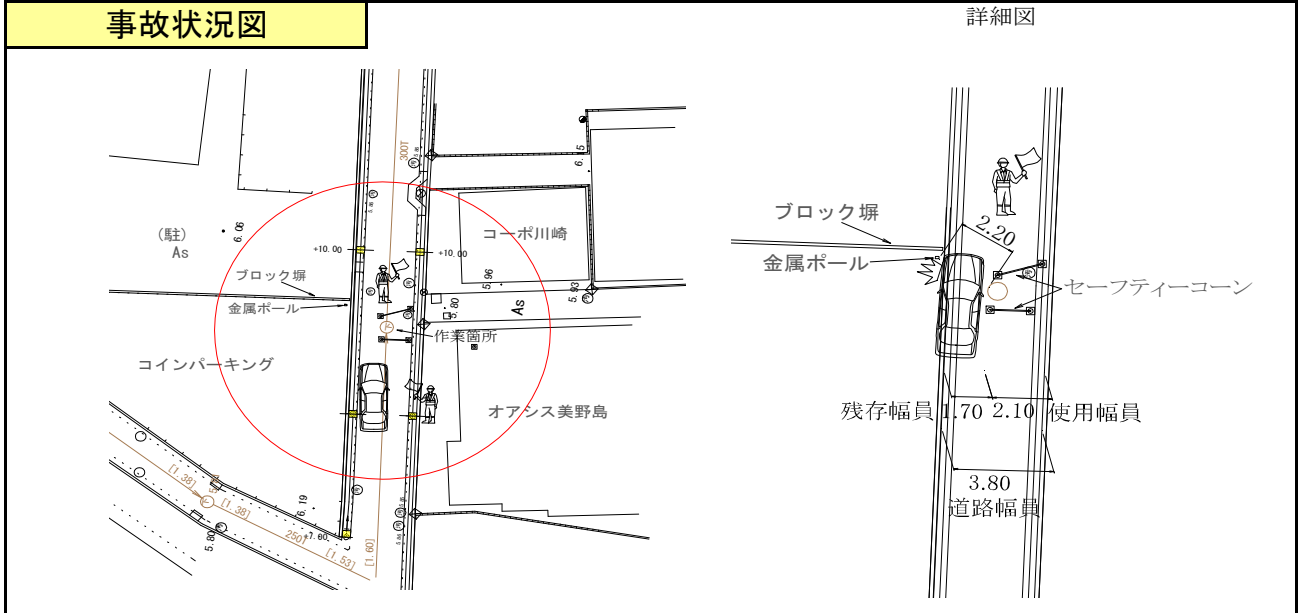
## 事故状況図

事故分類	物損公衆災害	発生日時	平成30年7月2日(月曜日) 11時40分			工事関係者区分	元請け
事故区分	車両・自転車等損傷	性別	女性	年齢	—	業種区分	土木
被災程度	車両の助手席側面の擦り傷			事故レベル	I	休業見込日数	—
工事概要	下水道工事(浸透型側溝工)						
事故概要	人孔内作業時において、通行車両が、道路規制していた人孔付近を交通誘導員の誘導で通過しようとした時に、運転者が人孔側に気を取られ民地側のポールと車が接触し、民地ポールと車助手席側面を損傷させた。						
事故原因	交通誘導員の明確な合図・誘導方法が十分にできておらず、車道幅員と同様な車両を通行させたこと。						
改善策	協力会社を含めて、事故後の再発防止研修を行い、事故の検証・再発防止に努め、安全意識の向上を図った。

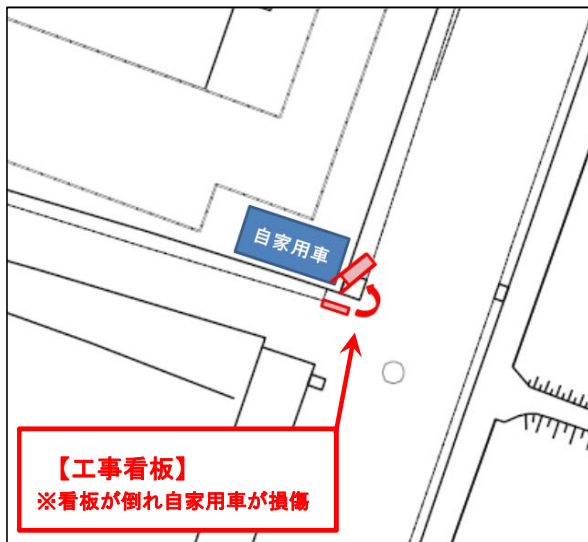
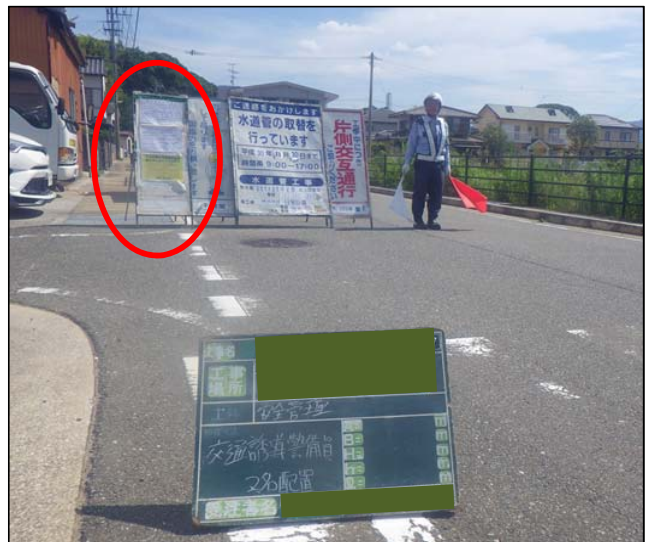
## 事故状況図

事故分類	物損公衆災害	発生日時	平成30年 7月11日(水曜日) 11時00分			工事関係者区分	一次下請
事故区分	車両・自転車等損傷	性別	—	年齢	—	業種区分	土木
被災程度	自家用車の損傷		事故レベル	I		休業見込日数	—
工事概要	鉛製給水管の更新工事						
事故概要	舗装復旧作業のために片側通行の規制で工事看板等の各種標識を設置して作業を行い、次の作業箇所へ工事看板を移動させようとした際に誤って倒してしまい、車庫に停めてあった車両を損傷させたもの。						
事故原因	点在する工事箇所の舗装復旧作業を片側通行の規制で工事看板等の各種標識を設置し作業を行っていたが、次の工事箇所へ占用帯を保ちながら各種標識を移動する際に、手伝っていた交通誘導警備員が急いで移動しようとして倒したため。						
改善策	安全会議を実施し、下記の事項を行うこととした。 ・余裕のある作業工程に見直し、より安全確認を徹底する。 ・点在する工事箇所を移動する際は一時規制を解除し再度占用帯を設置することとした。 ・現場代理人が周囲の状況を確認し標識類設置箇所を指示することとした。 ・KY活動時に道路使用許可条件や詳細な作業手順を作業従事者及び交通誘導警備員に周知徹底する。

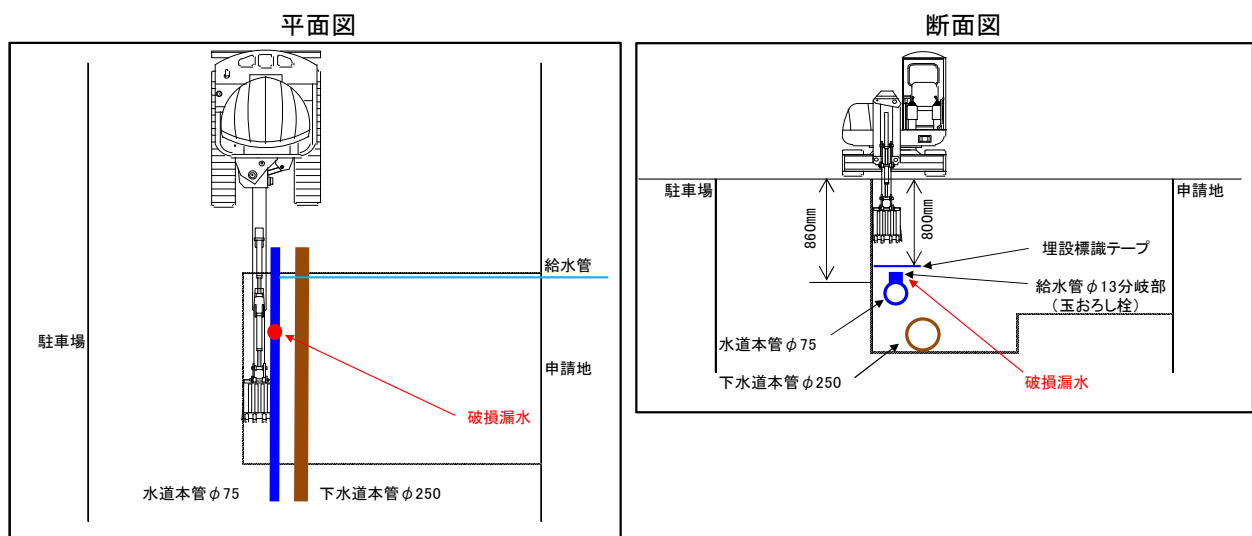
## 事故状況図

事故分類	物損公衆災害	発生日時	平成30年 7月18日(水曜日) 10時10分			工事関係者区分	元請け
事故区分	埋設物等損傷	性別	—	年齢		業種区分	土木
被災程度	給水管φ13分岐部(玉おろし栓)破損			事故レベル	I	休業見込日数	
工事概要	公共汚水樹及び取付管設置工事						
事故概要	公共汚水樹設置工事において、機械掘削中に埋設標識テープが確認されたにも関わらず、機械掘削を継続したところ、給水管φ13分岐部(玉おろし栓)に接触し破損させたもの。						
事故原因	<ul style="list-style-type: none"> <li>埋設標識テープが確認されたにも関わらず、深い位置に埋設されていると思い込み機械掘削を継続し人力掘削に切り替えなかったこと。</li> <li>地下埋設物がある箇所にはマーキングをしているが、事故時は重機の配置等によって、バックホウのオペレーターから確認できない状況で掘削作業を行ったこと。</li> </ul>						
改善策	<ul style="list-style-type: none"> <li>安全訓練を行い、下記の改善策を実施していくことで安全意識の向上を図り、再発防止に努めた。</li> <li>作業前のKY活動において、地下埋設物の状況を指さし確認やマーキングで明確にし、作業従事者全員で共有する。</li> <li>掘削作業中に、埋設標識テープが確認されたら、人力掘削に切り替えることを徹底する。</li> <li>埋設標識テープの有無に関わらず、各事業者の管理する台帳上での埋設深に30cmまで迫ったら、人力掘削に切り替えるよう、社内ルールの見直しを行った。</li> </ul>

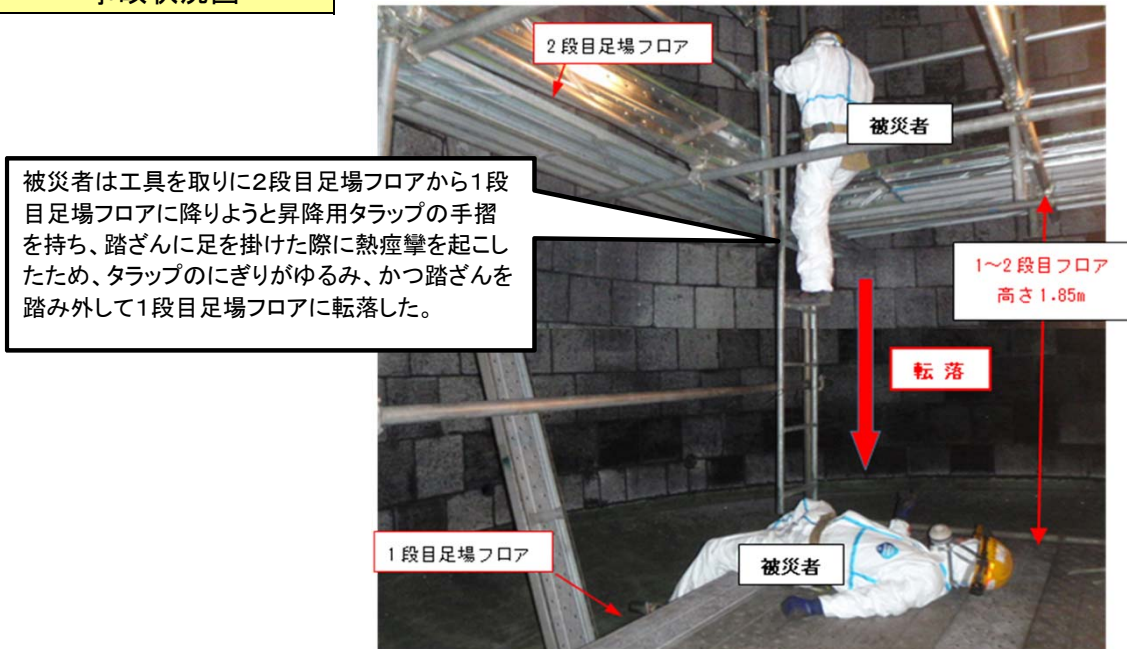
## 事故状況図

事故分類	労働災害	発生日時	平成30年 7月25日(水曜日) 9時10分			工事関係者区分	二次下請
事故区分	熱中症	性別	男性	年齢	39	業種区分	設備
被災程度	熱中症, 第9胸椎椎体不全骨折, 右鎖骨骨幹部骨折			事故レベル	II	休業見込日数	30日
工事概要	臨海工場1号炉排ガス洗浄装置内点検						
事故概要	排ガス洗浄装置内の足場解体中に、工具を取りに2階足場フロアから1階フロアに降りようと昇降用タラップの手摺を持ち足を掛けた際に、痙攣(熱中症)を起こしたためにタラップの握りが緩み1階のフロアに転落し、右鎖骨等を受傷したもの。						
事故原因	排ガス洗浄装置内の作業は高温高湿度の環境下であることから、作業前のKY活動時に作業従事者の体調管理や連続作業を短くし休憩時間を確保して作業にあっていたが、高温高湿度を低減する対策が不十分であったことに加え、熱中症の知識や初期症状時の対応が不足したこと、さらに作業員の健康管理や安全な作業環境の対策に不十分な点があったため。						
改善策	<ul style="list-style-type: none"> <li>・熱中症の初期症状および発症時の対応について再教育を実施するとともに、高所作業等の危険作業中に熱中症を発症した場合は重篤な2次被害に繋がることを認識させた。</li> <li>・スポットクーラーを設置、使用することで当該箇所の温度、湿度を可能な限り下げることや、熱中症対策グッズを使用することで作業環境を改善した。</li> <li>・危険作業においては作業責任者および作業員同士による体調観察や声掛けを徹底させる。</li> </ul>

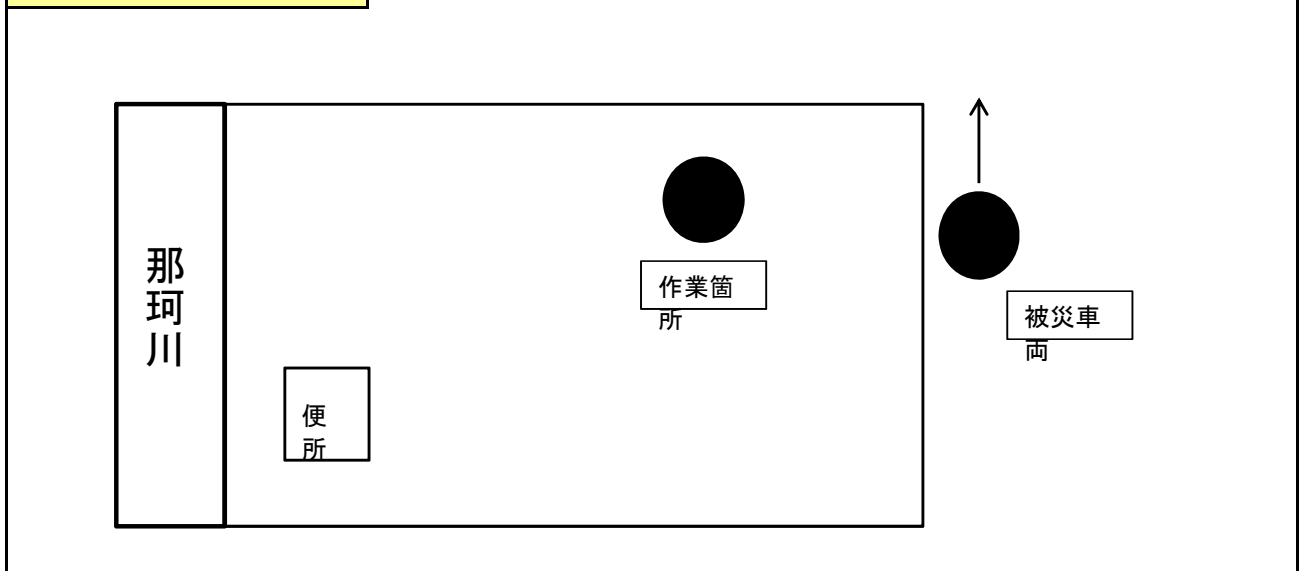
### 事故状況図

事故分類	物損公衆災害	発生日時	平成30年7月17日(火曜日) 13時30分			工事関係者区分	一次下請
事故区分	その他の物損	性別	—	年齢	—	業種区分	土木
被災程度	走行していた車両に当たり、ドアを損傷させた			事故レベル	I	休業見込日数	—
工事概要	福岡市中央区春吉2丁目地内 除草作業						
事故概要	肩掛け式草刈機を使用して、除草作業を行った際に飛石し、走行していた車両に当たり、ドアを損傷させた。						
事故原因	道路から離れた付近の除草作業となり、作業員が経験から飛散しないだろうと思い込み防護ネットを設置せずに作業を進めたこと。						
改善策	・草刈機の使用時(特にひも)では、想定よりも遠くに飛び石するため、飛散防止ネットを従来使用のネットから大きいものに交換し、的確に設置することとした。

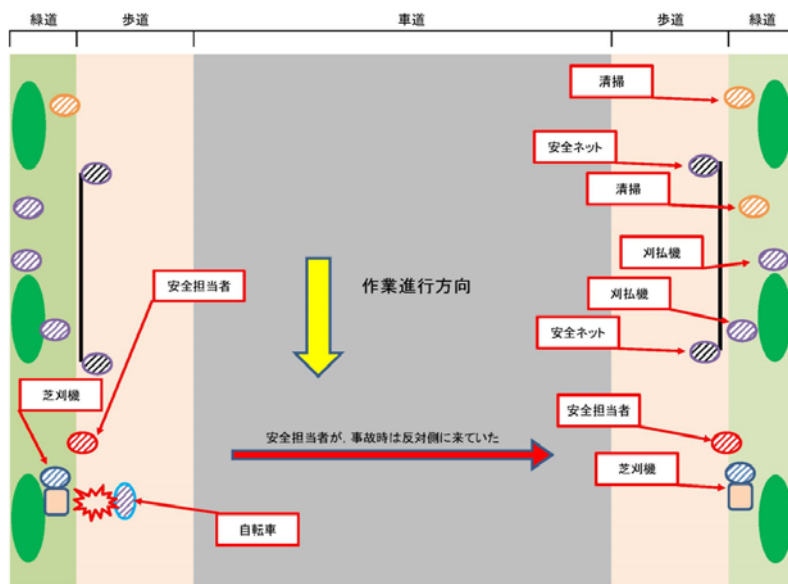
事故状況図

事故分類	死傷公衆災害	発生日時	平成30年 7月26日(木曜日) 8時20分			工事関係者区分	元請け
事故区分	第三者人身	性別	男性	年齢	70	業種区分	土木
被災程度	左手の小指と薬指の間に傷(骨に異常なし)			事故レベル	(技術監理課で記入)	休業見込日数	
工事概要	公園内除草清掃作業						
事故概要	除草作業で使用していた芝刈機から飛石し、歩道を自転車で走行していた通行人の手に当たり、負傷させたもの。						
事故原因	<ul style="list-style-type: none"> <li>・車道両側の緑道を同時に、安全担当者を2名配置し各班ごとに作業を進めていたが、芝刈機に飛散防止ネットの設置を怠ったこと。</li> <li>・安全担当者が芝刈機の作業停止指示を行わずに反対側の緑道に移動したこと。</li> <li>・現場を管理する責任者が清掃に従事したこと。</li> </ul>						
改善策	<ul style="list-style-type: none"> <li>・作業者全員への周知、作業チェックシートへの芝刈機飛散防止ネット設置項目の追加、業務遂行責任者による安全点検及び指揮命令の徹底</li> <li>・再発防止策について作業班長・作業従事者に定期的かつ継続した安全教育の実施</li> </ul>

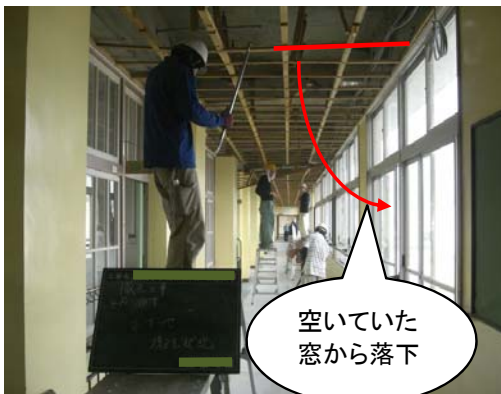
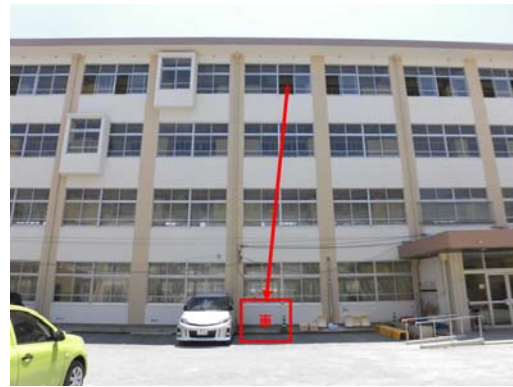
## 事故状況図

事故分類	物損公衆災害	発生日時	平成30年 7月27日(金曜日) 11時 15分			工事関係者区分	二次下請
事故区分	車両・自転車等損傷	性別		年齢		業種区分	建築
被災程度	軽乗用車 屋根面傷			事故レベル	I	休業見込日数	
工事概要	小学校校舎内部改造工事						
事故概要	夏休みの工事で暑さを軽減するために、解体作業箇所の4階廊下の窓を開けて、木下地材(野縁)を廊下の中央部で切断したところ、端部で木下地材を固定する金具(釘)から外れ、窓から切断した野縁片が落下し、車を損傷させた。						
事故原因	<ul style="list-style-type: none"> <li>・固定していた金具(釘)が、劣化で外れることを予知していなかったこと。</li> <li>・作業に近接する窓を開けていたこと。</li> </ul>						
改善策	窓の付近の作業において、近接する窓を閉めて作業を行う。

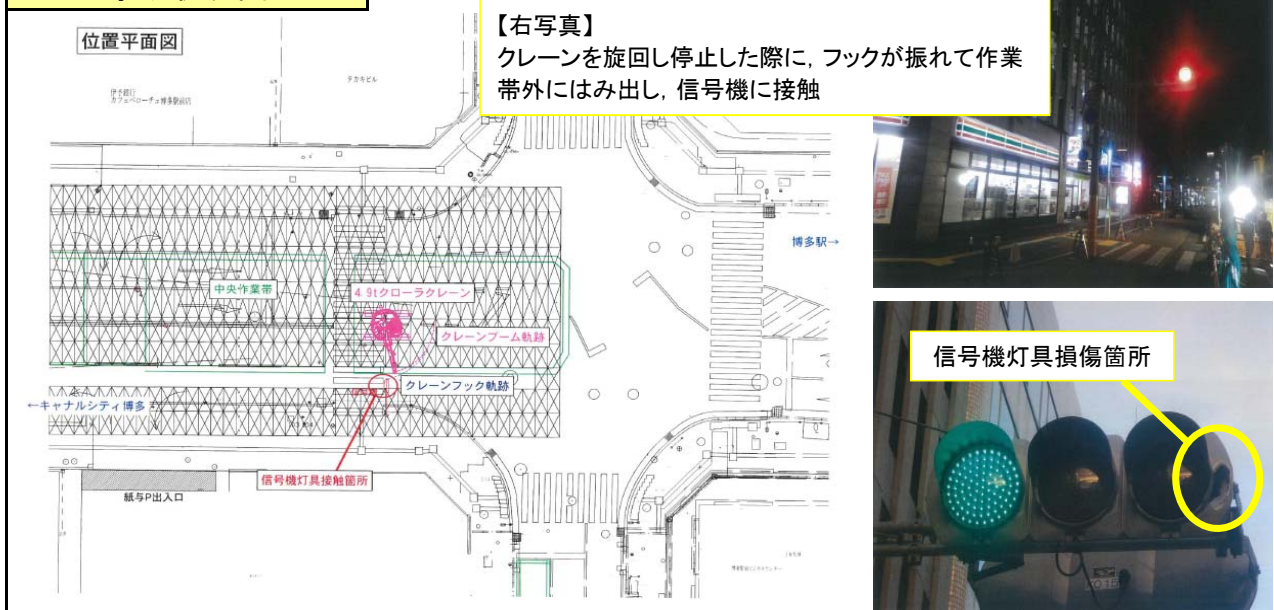
## 事故状況図

事故分類	物損公衆災害	発生日時	平成30年7月31日(火曜日)6時0分			工事関係者区分	二次下請
事故区分	架空線・信号等損傷	性別	—	年齢	—	業種区分	土木
被災程度	信号機損傷			事故レベル	I	休業見込日数	—
工事概要	地下鉄七隈線延伸工事						
事故概要	地盤改良工の準備中(高圧噴射攪拌工の造成)に、4.9tクローラークレーンを旋回し停止した際、吊荷の無い状態のクレーンフックが振れて信号機灯具に接触し、損傷させた。						
事故原因	①クレーンの合図誘導者及びオペレーターが、歩行者信号等に気を取られており、上空のブーム旋回に注意を払っていなかった。 ②クレーンフックが振れることにより、作業帯外に飛び出すことを認識していなかった。 ③必要以上にクレーンのブームを伸ばしていた。						
改善策	①信号機から5m以内のクレーン作業については、合図誘導者とは別に、専用チョッキを着用した架空線監視員を配置し、現地監視下で、クレーン作業を行う。 ②急旋回、急走行、急な巻き上げを行わず、常に低速でのクレーン操作を実施する。 ③ロッド脱着及びスイベルホース整理以外は、信号機の高さより低い位置までクレーンブームを縮める。 ④公共設備近接作業時は、クレーン作業計画書にてクレーン位置及び施設物との位置関係を明確にし、上記対策を実施する。

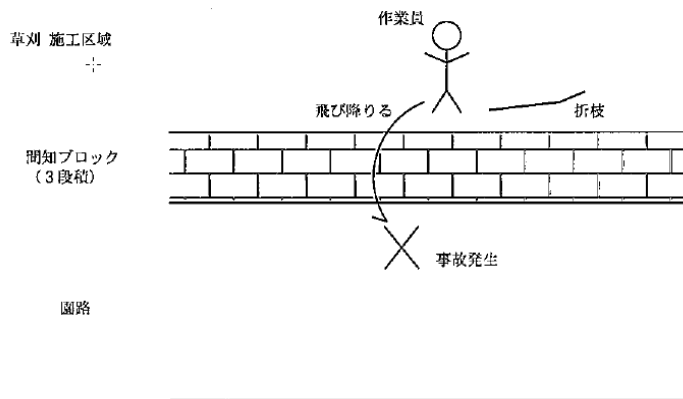
## 事故状況図

事故分類	労働災害	発生日時	平成30年 7月17日(火曜日) 14時 10分			工事関係者区分	一次下請
事故区分	その他	性別	男性	年齢	47	業種区分	土木
被災程度	右膝前十字靭帯損傷			事故レベル	Ⅱ	休業見込日数	14
工事概要	公園樹木等管理業務委託						
事故概要	動物園管理作業(機械除草 肩掛式)の際、3段積間知ブロック(高さ1m程)の上段の平地部にて、落ちていた折枝(φ10cm程)を取り除こうとして、バランスを崩し、間知ブロックの下段に飛び降り、その際右足の膝を捻って靭帯を傷めた。(保護具は着用しており、作業機械のエンジンを止めて、横に置いて、折枝を取り除こうとしていた)						
事故原因	段差付近の作業である事の危険予知が不足していた。夏季作業につき、咄嗟の判断力が低下していた。						
改善策	<ul style="list-style-type: none"> <li>・高所・段差付近の作業時には特に、何も問題ないような作業でも常に危険予知を行いながら、もしもの場合にも対応できるよう作業する。</li> <li>・誰でも夏季作業には、判断力の低下は否めないなので、こまめに休憩・水分補給、無理をしない・させない、夏季作業はがんばらない・体調第一を徹底して行い、判断力の低下防止(集中力維持)に努める。</li> </ul>

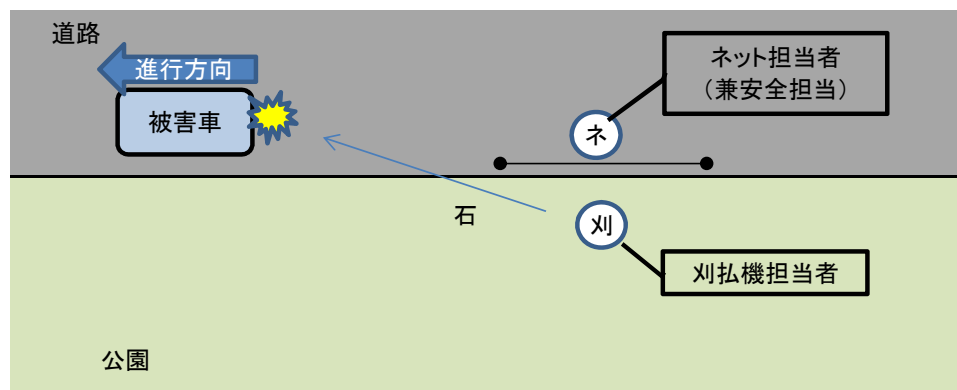
## 事故状況図

事故分類	物損公衆災害	発生日時	平成30年7月18日(水曜日) 9 時58分		工事関係者区分	元請け
事故区分	両・自転車等損	性別	男性	年齢	業種区分	土木
被災程度	車両後方のガラス割れ		事故レベル	I	休業見込日数	-
工事概要	公園内除草清掃作業					
事故概要	肩掛け式刈払機を使用して除草を行った際に飛石し、隣接道路を通過した車両に当たり、後方のガラスを損傷					
事故原因	道路沿いの除草作業は、刈払い機作業者と飛散防止ネット担当者の2人で、道路上に歩行者等がいなかったために、ネット担当者が通過車両や歩行者等の確認と作業の中断を指示する安全担当を兼任して作業を進めていたが、車両の接近に気付かず刈払い機作業の中止の合図が遅れ、作業の中断ができなかったこと					
改善策	<ul style="list-style-type: none"> <li>・歩行者や自転車通行者の通らない道路沿いの作業においても、通行車両に警戒する専任の安全担当者をつけることとした。</li> <li>・現場管理者は現場管理に専念することとした。</li> <li>・作業前チェックリストの危険区域:刈払機停止の項目の内容を、「通行人、車両、作業員から5m以内」に変更した。</li> <li>・業務計画書の作業方法において、「通行人、車両、作業員から5m以内の範囲内においては作業を中断する。」と追記した。</li> <li>・業務遂行責任者・巡視者・安全適正就業担当者の現場パトロールでの確認は以前から行っていたが、今後も徹底する。</li> </ul>
