公共工事等事故情報

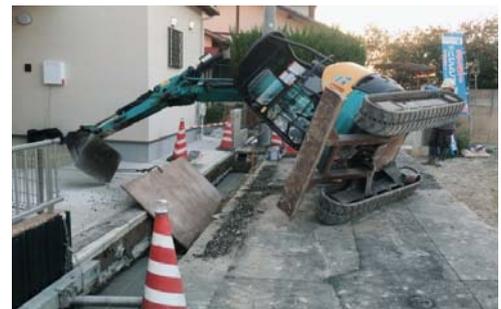
平面図

事故分類	物損公衆災害	発生日時	平成30年10月25日(木曜日) 16時45分			工事関係者区分	一次下請
事故区分	その他の物損	性別	—	年齢	—	業種区分	土木
被災程度	家屋の土間コンクリートの破損			事故レベル	I	休業見込日数	なし
工事概要	自由勾配側溝布設工						
事故概要	側溝布設のため掘削した箇所に鉄板を架けるためクレーン機能付きバックホウで鉄板を吊り上げ、アームを伸ばした際、バックホウが転倒し、家屋の土間コンを破損させたもの。						
事故原因	<ul style="list-style-type: none"> ・オペレータが、バックホウの吊り能力を正確に把握していなかったこと。 ・バックホウの仕様をクレーンモードに切り替えずに吊り作業を行ったこと。 						
改善策	<ul style="list-style-type: none"> ・クレーンモードへの切替注意表示を運転席のスイッチ付近に貼付した。 ・クレーンモードへの切り替え後のランプ点灯を現場代理人が確認する。 ・合図者の指示のもと、吊り作業を行う。
