# 公共工事等事故情報

事故分類	物損公衆災害	発生日時	令和元年8月9日(金曜日)11時20分			工事関係者区分	一次下請
事故区分	架空線・信号等損傷	性別	—	年齢	—	業種区分	土木
被災程度	電話線(引込架空線)切断			事故レベル	I	休業見込日数	—
工事概要	水道管新設工事						
事故概要	・10tダンプトラックによる砂の荷降ろし作業後、ダンプトラックが荷台を上げたまま前進したため、荷台がNTT架空線(引込線)に接触し、切断した。						
事故原因	・ダンプトラックの運転手がNTT架空線(引込線)の存在を認識しておらず、また、合図誘導者がダンプトラックの荷台が架空線に接触することを予測したため、停止の合図を出したが、運転席の窓が閉めていたため、運転手がこれに気付かず、荷台を下ろさずに前進したため当該架空線を切断したものの。						
改善策	<ul style="list-style-type: none"> <li>・始業前の朝礼やKY活動の中で、現場周辺の状況を把握していない、資機材搬入者を含めた新規入場者に対しては、現場内の注意すべき箇所を伝え、また、作業員全員に対しては当日の工事区間内における工事用車両の動きのパターンと予想される危険及びその防止方法を周知徹底し作業を行うこととした。</li> <li>・合図誘導者の合図が確実に伝わるような誘導位置(立ち位置)の確認、運転手との合図の受け渡しが確実に出来るようあらかじめ確認方法を決めておくこととした。</li> </ul>

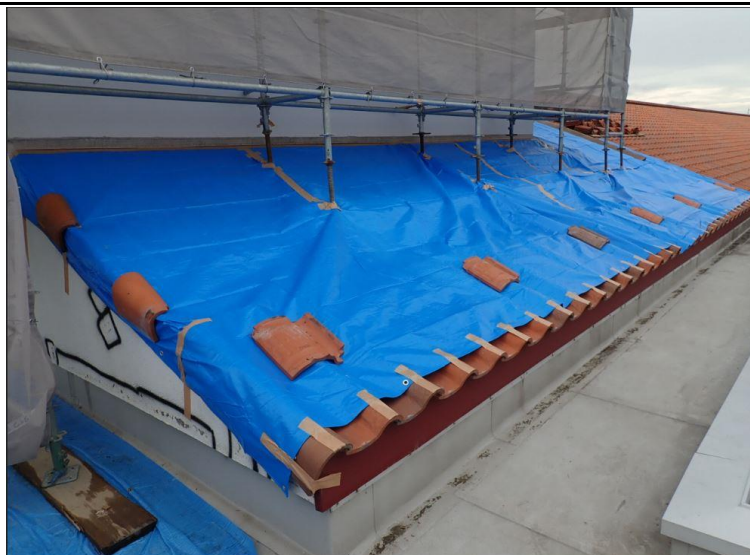
## 改善状況図

事故分類	物損公衆災害	発生日時	令和 元年 8月26日(月曜日) 8時 40分			工事関係者区分	元請け
事故区分	その他の物損	性別	—	年齢	—	業種区分	建築
被災程度	3階及び2階廊下の天井, 床, 壁材への漏水			事故レベル	I	休業見込日数	無し
工事概要	外壁改修工事						
事故概要	B棟校舎、シンボルタワー改修用の足場を設置する為、その範囲の当たる部分の瓦の仮撤去を行った。その際、瓦下には防水層もあることから特に対策は講じなかった。25日夜からの降雨によりB棟シンボルタワー下の3階廊下に漏水した。(2ヶ所)そのうち1ヶ所がスラブクラックを通じて2階廊下まで漏水したものの。						
事故原因	瓦を撤去したことにより、瓦下の防水層を流れた雨水が、庇のシート防水立上りの取り合い部分から侵入したのではないかと考えられる。						
改善策	漏水確認後、速やかに瓦屋根仮撤去範囲をビニルシートで覆い、養生を行った。
