公共工事等事故情報

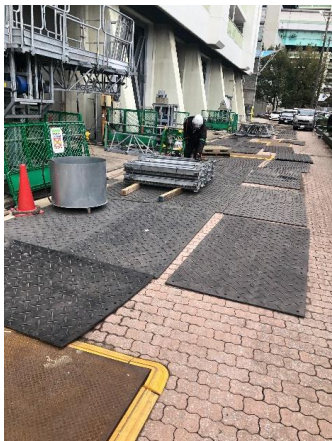
事故状況図

事故分類	労働災害	発生日時	令和 元年 12月 18日(水曜日) 12時 00分			工事関係者区分	一次下請
事故区分	挟まれ・巻き込まれ	性別	男性	年齢	42	業種区分	建築
被災程度	右手小指の爪先切断(1cm程度)			事故レベル	I	休業見込日数	0
工事概要	建物外壁改修工事						
事故概要	・足場材撤去作業において、撤去した足場材(マスト、長さ約1.5m、重量約45kg)の集積作業を行っていたところ、作業員(受傷者)がマストとマストの間に右手を挟まれ受傷(小指爪先を1cm程度切断)した。						
事故原因	・事故発生作業が高所作業でなく地上部での作業であったことや作業の内容が単純な作業であったため作業員に油断があったこと、さらに休憩前の時間帯であったため作業員の注意力が散漫になっていた。						
改善策	・毎日の危険予知活動等において、地上部での作業内容についても注意喚起を行う。 ・作業責任者が適切な時間帯に巡視・声掛けを頻繁に行うなどで作業員の事故防止の意識向上や再発防止に努める。

・事故周辺状況
