公共工事等事故情報

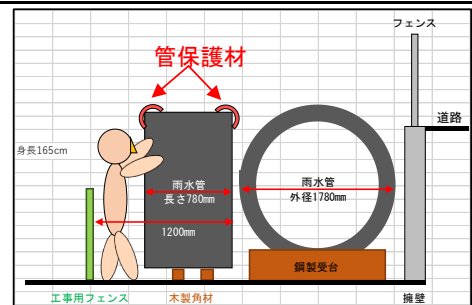
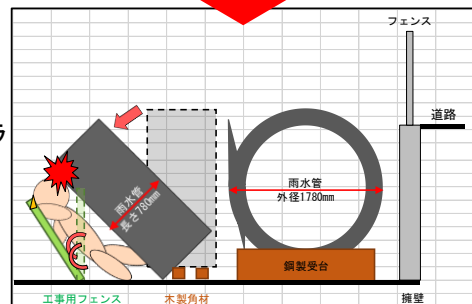
改善状況図

雨水管保管状況

事故分類	労働災害	発生日時	令和2年4月4日(土曜日) 11時30分頃			工事関係者区分	一次下請
事故区分	挟まれ・巻き込まれ	性別	男性	年齢	48	業種区分	土木
被災程度	死亡	事故レベル	Ⅲ			休業見込日数	—
工事概要	刃口推進工事						
事故概要	事故当日は、推進工事による雨水管路の布設工事を行っており、被災者は布設用雨水管(内径1500mm, 外径1780mm, 長さ780mm, 重量1.23t)の荷下ろし作業中であった。荷下ろし後、転倒防止対策をしていなかった雨水管が転倒し、作業員が雨水管とフェンスに挟まれたもの。						
事故原因	<ul style="list-style-type: none"> ・転倒防止策がとられておらず、状況により転倒する不安定な状態であった。(転がり防止措置はとられていたが、転倒防止措置は実施していなかった。) ・管材の重心を考慮せず、フェンス側へ転倒しやすい向きで設置した。 ・警察及び労働基準監督署の合同実況見分において、被災者が管保護材を取るため管内に入ったことにより、バランスを崩して転倒したのではないかと推測されている。 						
改善策	<ul style="list-style-type: none"> ・雨水管の仮置きおよび保管は横置きを徹底する。 ・進捗に合わせた数量を搬入し、余った管についてはポンプ場内に横置きで保管する。 ・合成鋼管の重心の位置を明示し、作業内容(玉掛け、歯止め、人払い)を明確に決めて作業を行う。 ・管の中に入らないことを周知徹底し、管保護材は誰でも横から取れるよう紐などをつけて改良する。
