公共工事等事故情報

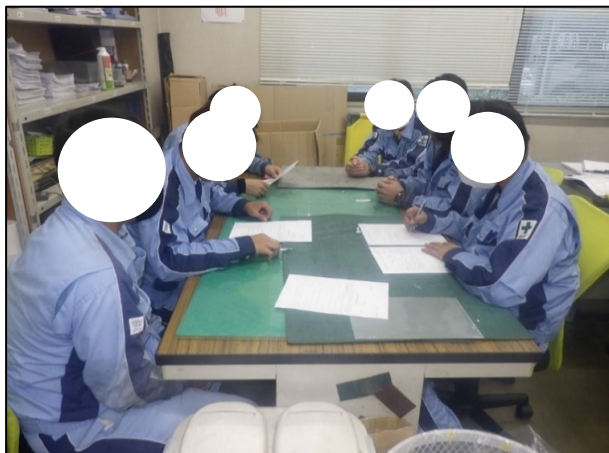
安全訓練の実施(労働災害について)

事故分類	労働災害	発生日時	令和 2年 11月 4日(水曜日) 10時 50分	工事関係者区分	元請け		
事故区分	転倒	性別	男性	年齢	43	業種区分	土木
被災程度	負傷(右足太腿の切傷)		事故レベル	I	休業見込日数	2	
工事概要	池の中の除草作業						
事故概要	池の中で除草した草を運搬作業中に、池底の泥に足を取られて転倒した際に、水底に埋まっていた枝木に右足が接触し、負傷したものである。						
事故原因	<ul style="list-style-type: none"> 作業現場内の視認性が悪い場所に対する事前の安全確認が不十分であった。 作業員に対して安全な作業範囲を明示できていなかった。 						
改善策	<ul style="list-style-type: none"> 作業範囲内に危険物等が無いかわかりやすく道具を使用して事前の安全確認の実施。 安全確認が完了した箇所に赤白ポールを設置して、安全な作業範囲を視認できる状態にして作業を行う。

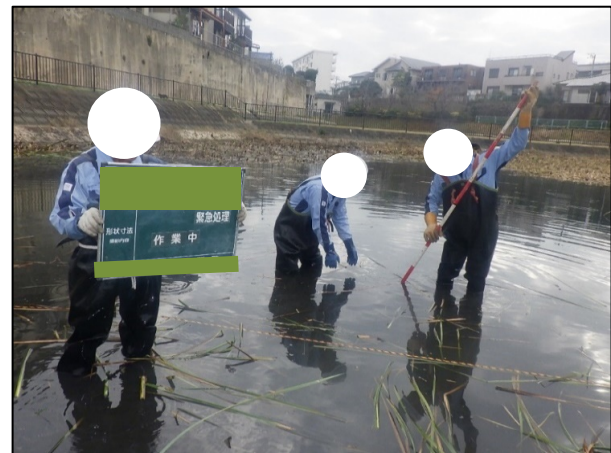
作業前の安全点検

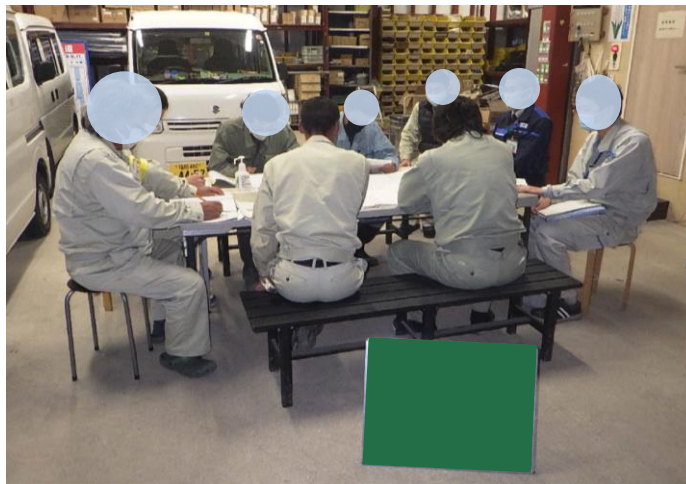
再発防止に向けた安全訓練を実施

事故分類	物損公衆災害	発生日時	令和2年11月6日(金曜日)13時15分			工事関係者区分	元請け
事故区分	その他の物損	性別	—	年齢	—	業種区分	土木
被災程度	三面水路, 天井スラブ			事故レベル	I	休業見込日数	-
工事概要	配水管布設工事						
事故概要	路面剥ぎ取り作業時に、アスファルトカッターにより地中の暗渠(三面水路+天井スラブ)天井スラブ面を切断したものの。						
事故原因	設計図書を詳細に確認していればその位置を把握することが可能であったと思慮され、被災した暗渠に対する事前の確認が不十分であったため発生したものと考えられる。						
改善策	安全訓練を行い、再発防止として下記のことを実施する。 ・舗装面の切断作業等を行うにあたっては、施工個所における地下埋設物について事前に十分調査し、現地での位置を確認したうえで着手すること。 ・設計図面(特に地下埋設状況)の社内ダブルチェック、現地には確実なマーキングを行うことなど再確認を行い、事前の確認を十分にすること。

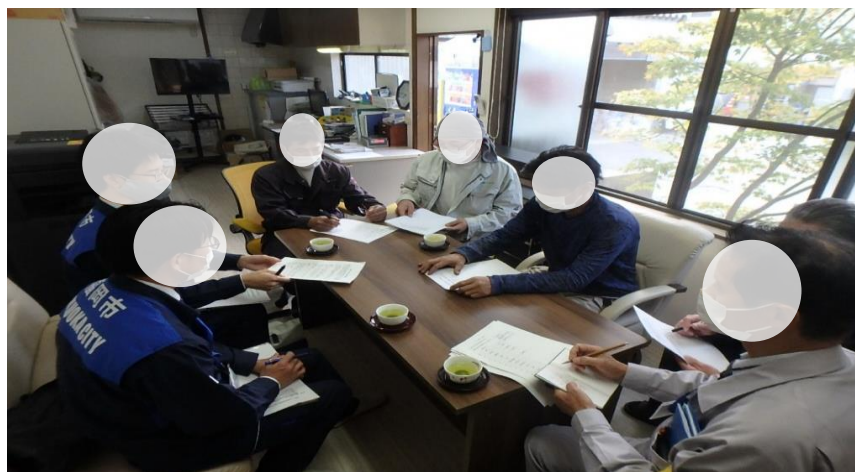
再発防止研修の実施状況

事故分類	物損公衆災害	発生日時	令和2年11月9日(月曜日) 19時00分			工事関係者区分	元請け
事故区分	転倒	性別	—	年齢	—	業種区分	土木
被災程度	自転車のかごの破損			事故レベル	I	休業見込日数	—
工事概要	取付管布設工事						
事故概要	取付管の布設完了後、道路使用許可時間の終了までにアスファル合材の手配が間に合わず、縞鋼板により道路開放を行ったが、自転車が縞鋼板の段差につまづいて転倒したもの。						
事故原因	縞鋼板と道路舗装面に段差が生じていたが、舗装擦り付けによる対策を行わなかったため。						
改善策	受注者社内で事故再発防止研修を開催し、事故原因及び再発防止策の考察や安全点検項目の確認を行い、安全に対する意識の向上を図った。仮復旧による道路開放が必要な箇所の施工時間の管理を徹底すること、やむを得ず縞鋼板により開放する際は、監督担当課と協議のうえ、土木工事共通仕様書に基づいた舗装擦り付けを行い、段差・ズレが生じないようにすることとした。

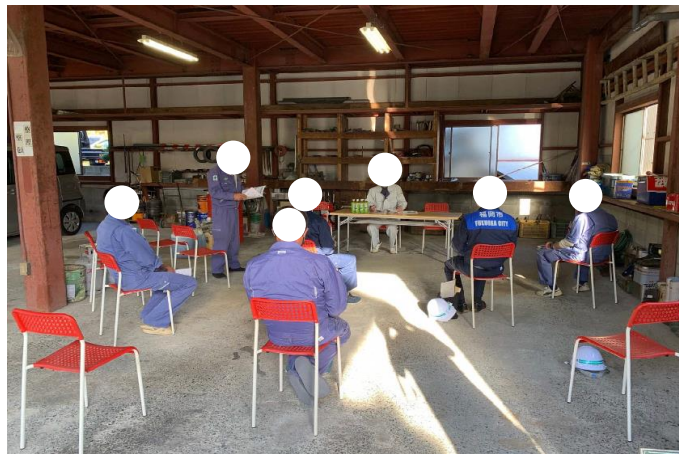
事故再発防止研修

- ・事故の原因及び反省点
- ・再発防止対策の確認

事故分類	物損公衆災害	発生日時	令和 2年11月17日(火曜日) 9時30分			工事関係者区分	一次下請
事故区分	埋設物等損傷	性別	—	年齢	—	業種区分	土木
被災程度	ガス管(φ25mm)の破損			事故レベル	I	休業見込日数	—
工事概要	配水管布設工事						
事故概要	地下埋設物(ガス管)の付近を掘削する際に、バックホウ(0.15m ³)で掘削し、バケットがガス管(φ25mm)に接触し破損させたもの。						
事故原因	地下埋設物(ガス管)の付近を掘削する際、地下埋設物(ガス管)の位置を確認しながら、慎重に人力で掘削すべきところを、バックホウ(0.15m ³)で掘削したため。						
改善策	<ul style="list-style-type: none"> ・地下埋設物の付近を掘削する際は、人力で掘削を行い慎重に作業することを徹底した。 ・事故再発防止研修を行い、安全意識の向上を図った。

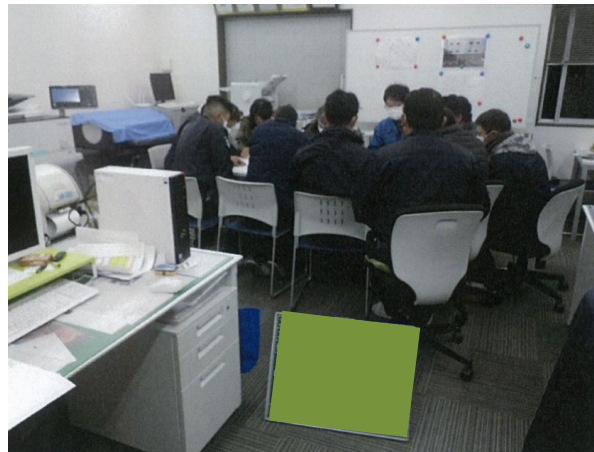
再発防止に向けた安全訓練を実施

事故分類	物損公衆災害	発生日時	令和2年11月20日(金曜日)16時40分			工事関係者区分	二次下請
事故区分	その他の物損	性別	—	年齢	—	業種区分	土木
被災程度	カーブミラーを破損			事故レベル	I	休業見込日数	—
工事概要	管布設工事						
事故概要	バックホウ旋回中に、付近に設置してあったカーブミラーを破損させたもの。						
事故原因	バックホウ運転時に周囲の安全確認を怠っていたことが原因と考えられる。						
改善策	安全訓練を行い、再発防止として下記のことを実施する。 ・バックホウやダンプ等の運転の際、死角となる範囲については、安全確認及び指示を徹底すること。

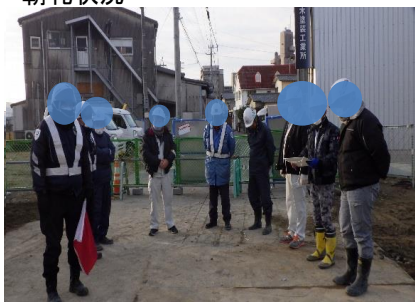
朝礼状況

事故分類	物損公衆災害	発生日時	令和 2年11月27日(金曜日) 14時30分			工事関係者区分	一次下請
事故区分	埋設物等損傷	性別	—	年齢	—	業種区分	土木
被災程度	給水管φ25の破損			事故レベル	Ⅱ	休業見込日数	—
工事概要	道路改良工事						
事故概要	重圧管φ800の施工時に掘削していたところ、バックホウにて給水管φ25を破損させた。						
事故原因	給水管の深さについて、事前に深さ50cmと聞いていたが想定より浅い30cmのところに埋設されていた。 給水管付近の掘削については、人力で慎重に行うように現場代理人より指示を行っていたが、バックホウ運転者を含めた作業員全員に上手く伝達できておらず、注意不足により給水管を破損させた。						
改善策	<ul style="list-style-type: none"> 地下埋設物調査等の資料により埋設箇所や位置の再確認。 埋設物箇所には位置や深さをマーキング。 作業当日に埋設物付近の掘削がある場合は、朝礼で作業員全員に注意喚起を行う。 埋設物付近を掘削する際は、早めに人力にて慎重に行う。

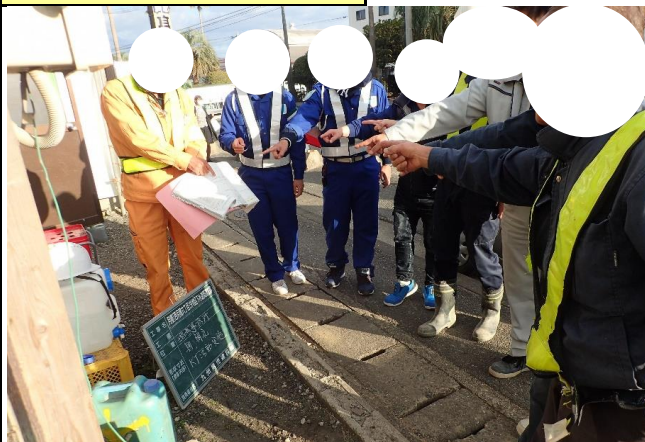
KYミーティング状況

事故分類	物損公衆災害	発生日時	令和 2年 11月30日(月曜日) 10時00分			工事関係者区分	一次下請
事故区分	埋設物等損傷	性別	—	年齢	—	業種区分	土木
被災程度	断水1件			事故レベル	I	休業見込日数	—
工事概要	道路拡幅に伴う污水管渠の布設及び側溝の布設						
事故概要	污水管渠布設に伴い掘削を行っていたところ、バックホウにて給水管φ20を破損させた。						
事故原因	安全教育訓練にて、当該箇所に給水管φ20が布設されており留意して掘削するよう下請業者に指示を行っていたため、作業当日における朝のKYミーティングで再度指示を行わなかったことが原因であると考えられる。						
改善策	<ul style="list-style-type: none"> ・地下埋設物の位置について路面マーキングし、再度関係作業員に周知を行った。 ・掘削作業を行う際は、朝のKYミーティング時に関係作業員全員により埋設物の有無を確認し、有る場合は位置等について現場確認を行った。また、地下埋設物付近の掘削作業にあたっては、断面内の埋設物を人力掘削で事前に露出確認した。
