# 公共工事等事故情報

| 事故分類 | 物損公衆災害 | 発生日時 | 令和 2 年 12月 2日(水曜日)12時 30分 | | | 工事関係者区分 | 一次下請 |
| 工事概要 | 歩道舗装補修工事 | | | | | | |

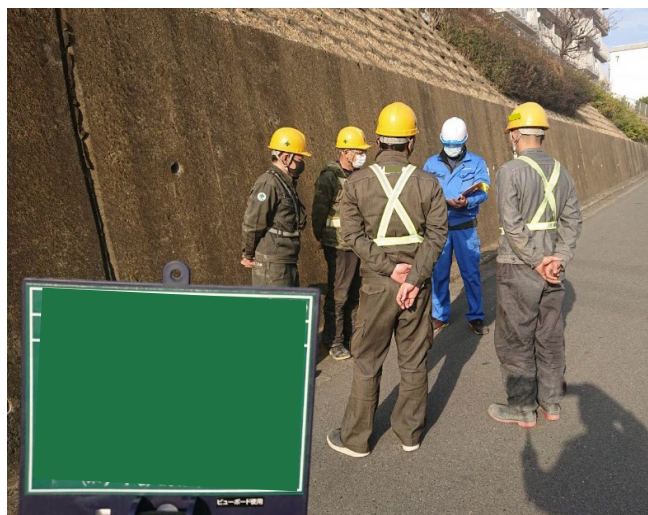
### 研修内容

- ・事故の原因及び反省点
- ・再発防止対策の確認

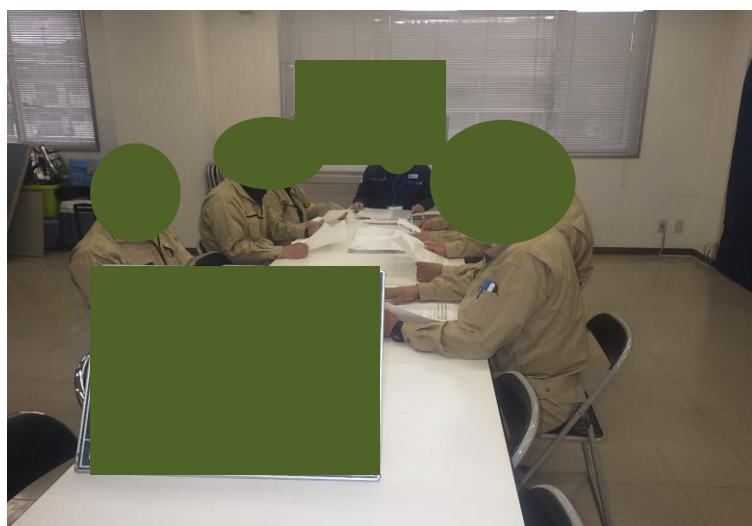
### 事故再発防止研修

- ・事故の原因及び反省点
- ・再発防止対策の確認

| 改善策 | <ul style="list-style-type: none"> <li>・地下埋設物の付近を掘削する際は、人力で掘削を行い慎重に作業することを徹底した。</li> <li>・事故再発防止研修を行い、安全意識の向上に努めた。</li> </ul> | | | | | | |
