# 公共工事等事故情報

| 工事概要 | 管の改築工事 | | | | | | |

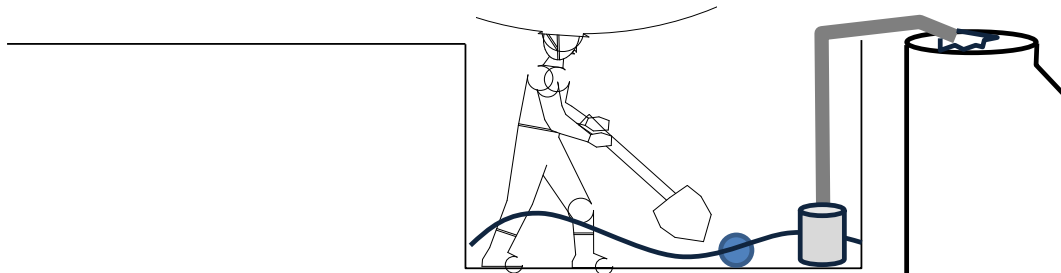
## 改善状況図

| 事故概要 | 本工事では、水路の取り壊しを行い、側溝(500×1400)を布設することとしており、水道給水管φ20mmが支障となることから、移設を行うために施工業者にて掘削を実施し給水管を露出させた。その後、湧水が発生し、地下水交じりの土砂により給水管が覆われ視認できなくなったため、バックホウ(0.2t)にて再度掘削を行ったが、その際、給水管φ20mmを破損させたもの。(供給先が空き家であったため被害は無し。) | | | | | | |
| 事故原因 | 地下埋設物周辺を掘削する際に、バックホウにて掘削したこと。 | | | | | | |

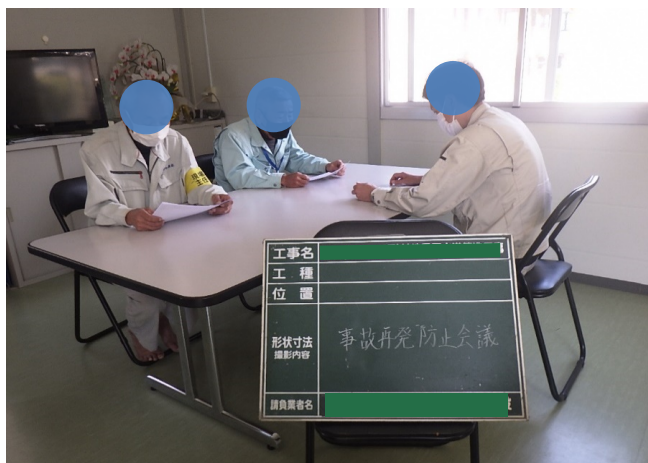
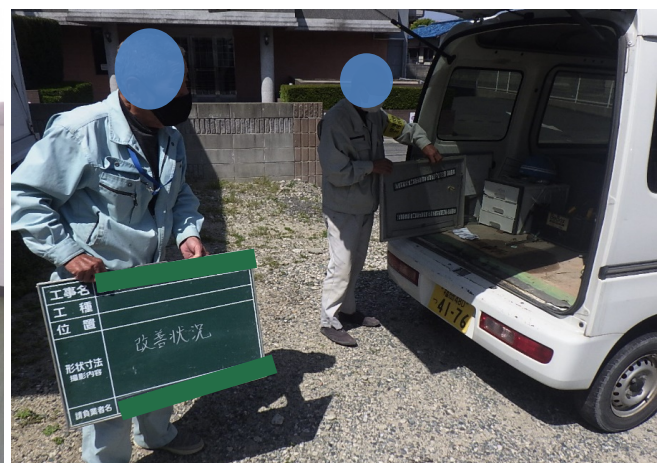
## 改善状況図

| 事故区分 | 車両・自転車等損傷 | 性別 | — | 年齢 | — | 業種区分 | 土木 |
| 被災程度 | 車両運転席の後部ドア損傷 | | | 事故レベル | (技術監理課で記入) | 休業見込日数 | — |
