# 公共工事等事故情報

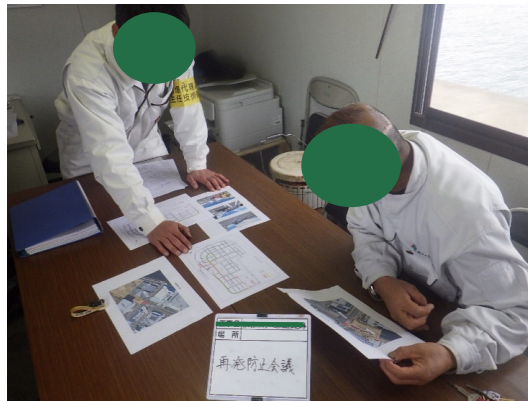
## 改善状況図

再発防止会議

事故分類	物損公衆災害	発生日時	令和3年 3月 1日(月曜日) 10時 30分			工事関係者区分	元請け
事故区分	車両・自転車等損傷	性別	—	年齢	—	業種区分	土木
被災程度	車両破損			事故レベル	I	休業見込日数	—
工事概要	残土運搬工						
事故概要	臨港道路2号線と区画道路12号線との交差点で、本工事のダンプトラックと大型トレーラーが衝突したものの。						
事故原因	信号、一旦停止がない交差点において左右の安全確認が不十分であったため。						
改善策	<ul style="list-style-type: none"> <li>・残土運搬経路を統一化</li> <li>・再発防止会議を行い、信号の無い交差点に進入する際の徐行運転や左右確認の徹底について周知</li> </ul>

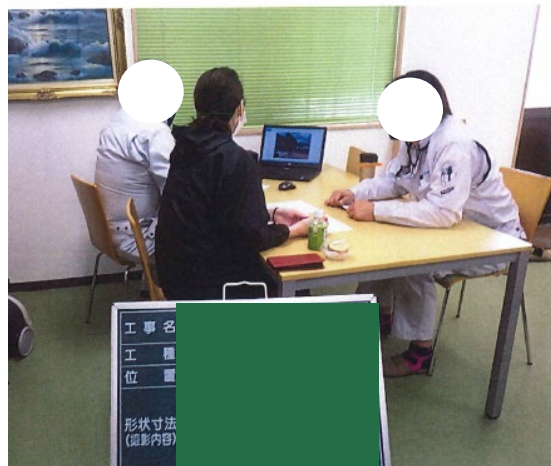
## 改善状況図

事故再発防止会議状況

事故分類	物損公衆災害	発生日時	令和 3年 3月 2日(火曜日) 12時 50分		工事関係者区分	一次下請	
事故区分	架空線・信号等損傷	性別	—	年齢	—	業種区分	土木
被災程度	引込柱の屈曲・照明灯の破損		事故レベル	Ⅱ	休業見込日数	—	
工事概要	段差解消、海浜整形						
事故概要	バックホウ(0.8m <sup>3</sup> )を現場内で移動させていた際に、民間照明灯引込線及び、港湾空港局緑地照明灯引込線にブームを接触させ、民間照明柱(木柱)を倒壊させ、また港湾空港局引込柱を折損させたもの。						
事故原因	オペレーターが引込線を認識していなかった。 事故発生時に合図誘導者が配置されていないかった。						
改善策	架空線の近傍において作業機械を移動させる場合、合図誘導者を配置し、合図誘導者の指示を厳守させること。 架空線等を視認しやすくするため、標識等の設置を行う。

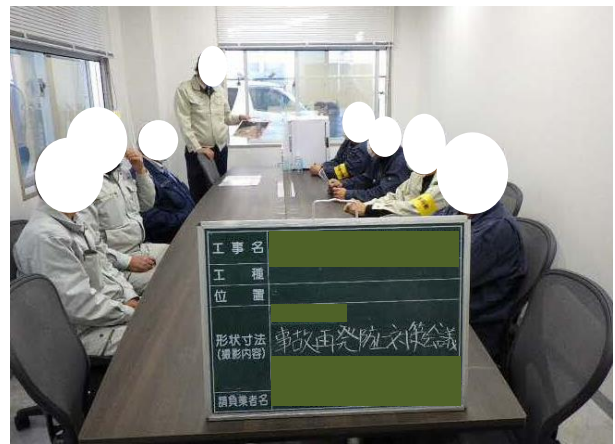
安全教育の実施(労働災害について)

事故分類	労働災害	発生日時	令和 3年 3月 6日(土曜日) 16時 30分			工事関係者区分	元請け
事故区分	その他	性別	男性	年齢	56	業種区分	土木
被災程度	負傷(左足関節捻挫・外側靭帯断裂)			事故レベル	I	休業見込日数	0
工事概要	溜池改良工事						
事故概要	作業員(被災者)が溜池の堤体上(幅約1.5m)を移動していた時に、窪み(幅25cm、長さ60cm、深さ7cm)に足元を取られ左足を負傷(左足関節捻挫・外側靭帯断裂)したものである。						
事故原因	被災者の移動中における足元への注意が、十分でなかったこと。						
改善策	<ul style="list-style-type: none"> <li>・現場の窪みについて、平坦にし、危険箇所の解消を行った。</li> <li>・再発防止対策として、社内で安全教育を行った。</li> </ul>

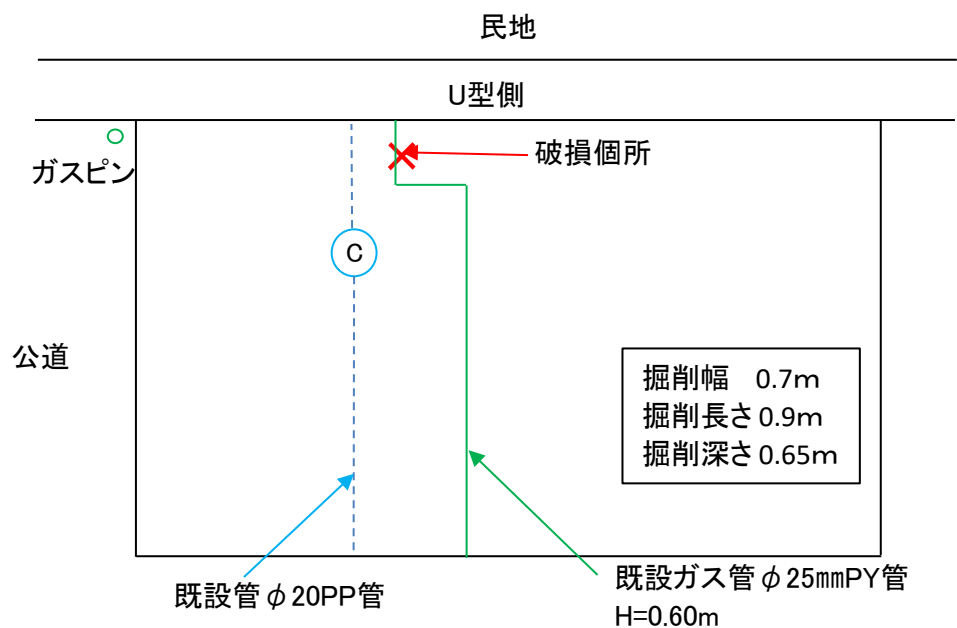
## 平面図

事故分類	物損公衆災害	発生日時	令和3年3月28日(日曜日)11時00分			工事関係者区分	一次下請
事故区分	埋設物等損傷	性別	—	年齢	—	業種区分	土木
被災程度	ガス供給管(簡易ガス)を破損			事故レベル	(技術監理課で記入)	休業見込日数	—
工事概要	既設管の緊急修理工事						
事故概要	掘削作業前に簡易ガス会社に地下埋設物位置の照会を行ったが、休日で担当者が不在の為、確認が取れなかった。そのため、すべての掘削範囲について人力掘削にて慎重に作業を行うべきであったが、人力掘削での確認を行わず機械掘削を行い、ガスを破損させたもの。						
事故原因	ガス管の埋設位置の確認ができていないにもかかわらず、人力掘削での確認を怠ったため。						
改善策	<ul style="list-style-type: none"> <li>地下埋設物付近を掘削する際は、人力にて慎重に掘削を行い、埋設物全体の確認を行うよう改善した。</li> <li>再発防止のため、社内研修を行った。</li> </ul>

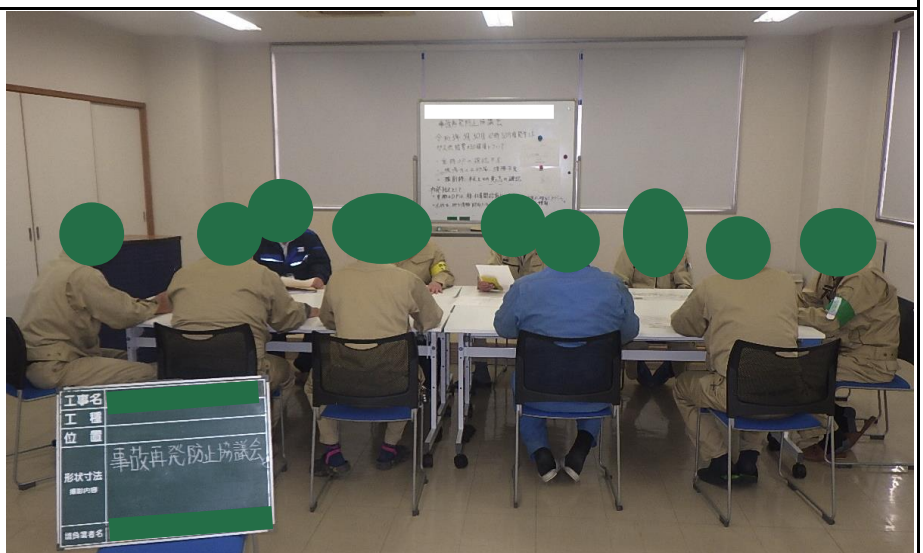
## 改善状況図

- ・事故の原因及び反省点
- ・再発防止対策の確認

事故分類	物損公衆災害	発生日時	令和3年3月30日(火曜日) 10時50分			工事関係者区分	元請け
事故区分	埋設物等損傷	性別	—	年齢	—	業種区分	土木
被災程度	ガス管(φ30mm)の破損			事故レベル	I	休業見込日数	—
工事概要	管布設工事						
事故概要	バックホウで掘削中にガス供給管φ30の埋設に気づかず破損したものを。						
事故原因	①掘削を行う前に、オペレーターが、(ガス)マーキング箇所の確認作業が不足していた。 ②マーキング箇所が土砂で汚れており、見えづらくなっていた。						
改善策	・朝礼時に埋設物の確認及び現地での図面、マーキングの確認作業を徹底する。 ・路面が土砂で汚れている際はこまめに清掃し、マーキング箇所を常に明らかにしておく。
