公共工事等事故情報

事故分類	物損公衆災害	発生日時	令和3年7月14日(水曜日)8時40分頃			工事関係者区分	一次下請
事故区分	その他	性別	—	年齢	—	業種区分	土木
被災程度	露出配管を破損			事故レベル	I	休業見込日数	—
工事概要	鋼矢板圧入工事						
事故概要	35tラフタークレーンを配置箇所へ移動中、当該車両の左後輪タイヤハウス泥除けカバーが、通路上に仮設した露出配管に接触し、管を破損させたもの。						
事故原因	<ul style="list-style-type: none"> ・通路が狭小となる「通路上に仮設した露出配管箇所(以下、危険箇所)」の認識不足。 ・上記箇所を通行する際は誘導員を配置し誘導するとしていたが、運転手の判断で誘導員が到着前に車両の運転を行った。 						
改善策	<ul style="list-style-type: none"> ・JV職員と車両運転手・職長・誘導員で、事前に移動経路の危険箇所を確認する体制とした。 ・クレーン等作業機械の場内移動等の際は、予め誘導員を配置し、JV職員確認のもと誘導する事にした。 ・通路近傍等に露出している配管類について、重要度に応じて、クッションドラム設置及び単管養生を行った。

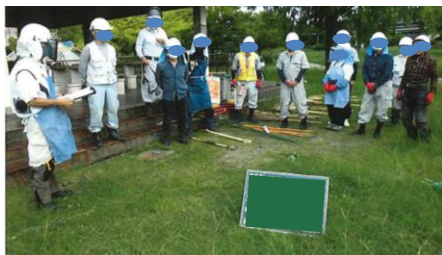
安全ミーティング

事故分類	物損公衆災害	発生日時	令和 3年 7月14日(水曜日) 8時53分			工事関係者区分	元請け
事故区分	車両・自転車等損傷	性別	—	年齢	—	業種区分	土木
被災程度	運転席右後方窓ガラス破損			事故レベル	I	休業見込日数	-
工事概要	除草作業						
事故概要	除草作業中、刈払い機にて石をはね、停車中の車両に接触し、運転席右後方の窓ガラスを破損したものの。						
事故原因	作業者個人の判断により、安全対策を怠り、石飛防護ネットを設置する前に作業を開始したこと、また、本来、人や車両の往来がある道路に面しての作業であることから、飛び石が発生しにくいカルマーなどの機械を選択して作業を行うべきであったが、チップソーを利用したことなど、複合的な原因により発生した。						
改善策	<ul style="list-style-type: none"> 作業前のミーティングにて、安全確認、工程確認を徹底する。また、機械作業時には防護ネット、安全要員を配置することを徹底する。万一、作業の安全の確保が難しい場合は、機械作業を一時ストップするなどの対応を徹底させる。 現場状況等により、カルマーなどの飛び石を生じさせにくい器具を選択する。

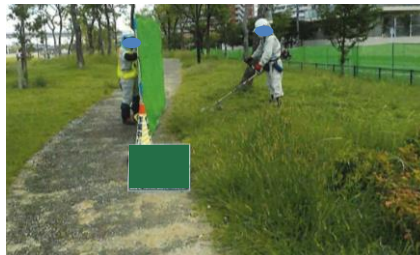
飛び石防護状況と
飛び石しにくい機械での作業

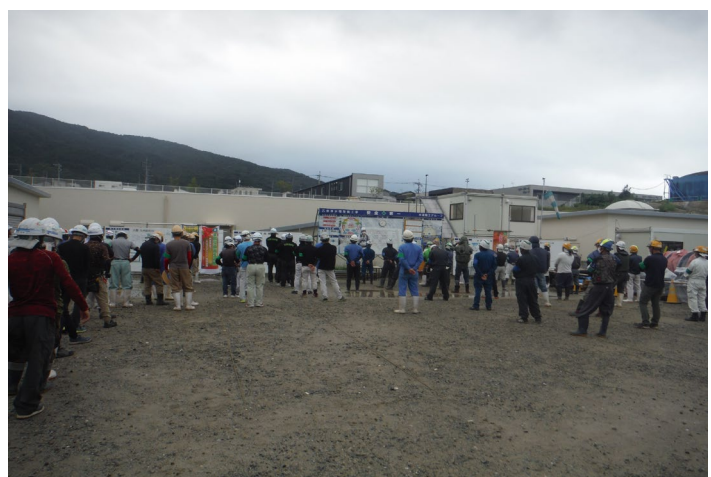
周知徹底状況

事故分類	労働災害	発生日時	令和3年7月15日(木曜日)11時00分頃			工事関係者区分	四次下請
事故区分	熱中症	性別	男性	年齢	34才	業種区分	建築
被災程度	軽症			事故レベル	I	休業見込日数	0日
工事概要	構造物築造に伴う鉄筋組立						
事故概要	鉄筋組立作業中に熱中症になり、病院で手当てを受けた。						
事故原因	<ul style="list-style-type: none"> ・作業中、体調不調の申し出を行わず、作業従事した。 ・発症した時間帯は、気温32℃・湿度61%であり、熱中症が発生しやすい条件だったと考えられる。 						
改善策	<ul style="list-style-type: none"> ・作業班ごとに適宜休憩を取れる体制にした。 ・また、作業班ごとに班長が体調確認を行い、体調不調が確認された場合は、速やかに作業従事の中 止等の判断を行うとともに、作業員本人が体調不調を感じた際は、直ちに申し出を行うよう周知・徹底 した。 ・ミスト機能付き扇風機を作業場所に配置し、広範囲に冷気を拡散させ、クールダウンしやすくした。

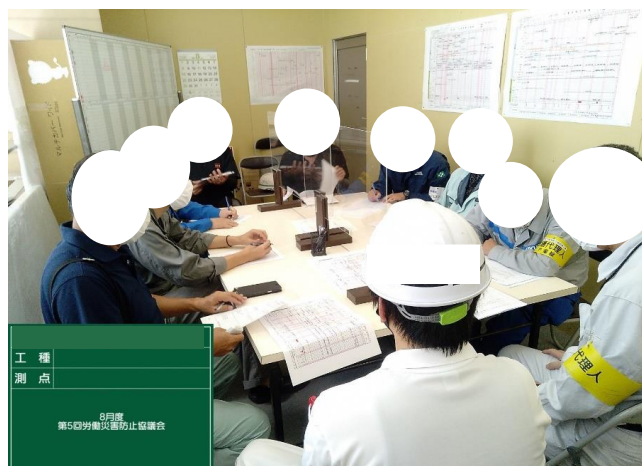
労働災害防止協議会にて再発防止策の周知徹底を図った。

事故分類	労働災害	発生日時	令和 3年 7月 15日(木曜日)10時30分頃			工事関係者区分	三次下請
事故区分	工具等取扱	性別	男性	年齢	25	業種区分	建築
被災程度	被災者は、意識はあるが動けない状態となった。また、手足のしびれを訴えた			事故レベル	I	休業見込日数	0日
工事概要	建物改修工事						
事故概要	作業員(鉄骨工)が、グラインダーを用いて天井部吊りボルトを切断していたときに、グラインダーを動かしたまま作業の支障となった天井部のコードを右肘で押しどけようとした際、グラインダーが右隣にいた作業員(被災者)の左腕に接触して受傷させた。						
事故原因	グラインダー作業のすぐ横で被災者が作業を行っていた。 グラインダー作業者が周囲の確認を十分行わずにグラインダーを動かした。						
改善策	朝礼等の場において、同じ範囲で複数の作業を行わないことと、周囲に人がいないことを確認したうえで作業するよう周知徹底した。また、新規入場者への教育時にも指示を徹底することとした。

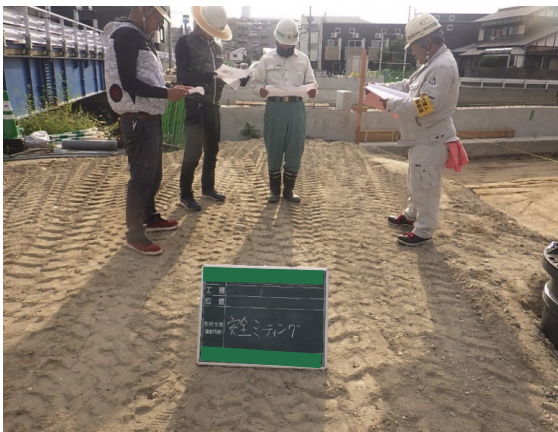
現場にて安全ミーティングを行いました。

事故分類	物損公衆災害	発生日時	令和3年 7月 21日(水曜日) 16時 20分			工事関係者区分	元請け
事故区分	埋設物等損傷	性別	—	年齢	—	業種区分	土木
被災程度	埋設管(水道止水弁φ50 損傷)			事故レベル	Ⅱ	休業見込日数	—
工事概要	道路舗装工事						
事故概要	路床改良層の路盤をバックホウにて掘削時に、深さ0.4m付近にあった水道管のバルブ(管末の洗管用バルブ、SGP-VP φ50)を破損させた。						
事故原因	<ul style="list-style-type: none"> ・水道の埋設物協議を行っていたが、現場付近に弁柱類がなく、水道管・弁類の位置を完全に把握できていなかった。 ・水道管の埋設位置が図面上もっと南側(仮橋側)にあるものと誤認識していた。 						
改善策	<ul style="list-style-type: none"> ・地下埋設物管理者へ立会を依頼し、現場内全ての配管・弁類の位置の把握を行った。 ・作業前のKY活動や安全訓練にて、地下埋設物状況の把握の実施を行った。 ・作業員へ注意喚起を促すよう、地下埋設物付近にのぼり旗を設置した。

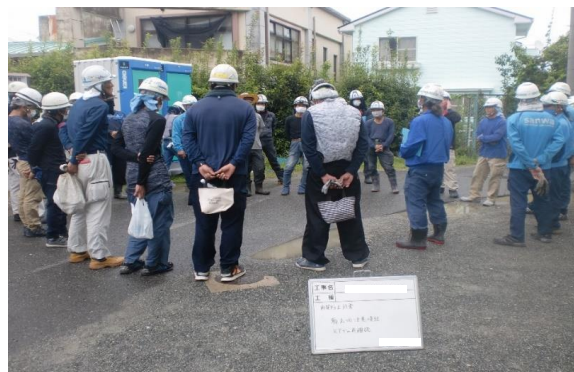
KYミーティングでの注意喚起状況

事故分類	労働災害	発生日時	令和3年 7月27日(火曜日) 14時00分			工事関係者区分	二次下請
事故区分	その他	性別	男性	年齢	52	業種区分	建築
被災程度	右眼角膜損傷			事故レベル	Ⅱ	休業見込日数	14
工事概要	建物内部改造工事						
事故概要	保護メガネ着用を指示されていたが曇って手元が見えづらかったため外してしまい、モザイクパーケットを研り剥ぎ取り作業中に跳ねた床材が当事者の右目に飛散物が入り負傷したもの。						
事故原因	研り作業に際し、保護具の着用を指示されていたにも関わらず、着用をしていなかったことが原因と思われる。						
改善策	朝礼やKYミーティングにて保護具の適正着用及び確認を徹底して作業を行うよう指示・指導をした。
