舞鶴中ブロックの通学路現況

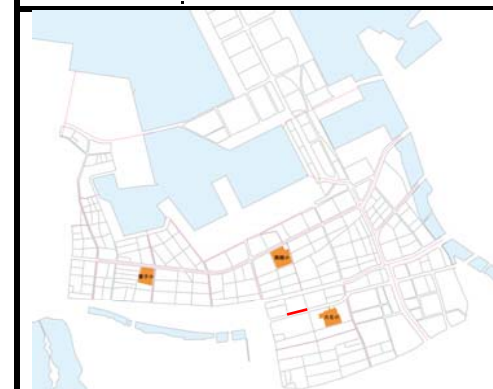
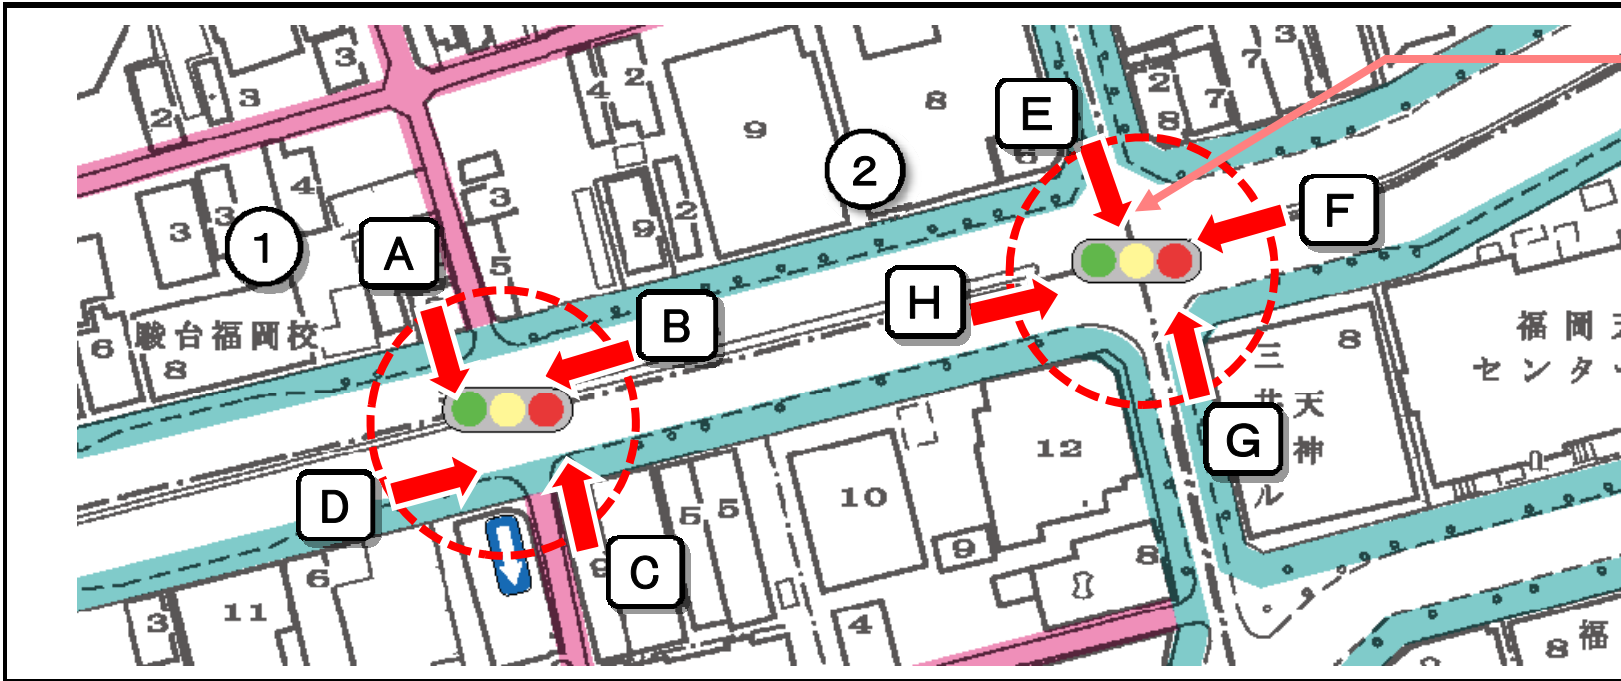
注意箇所①【中央区役所交差点】

- ・ 交通量の多い明治通りを横断する箇所であり、西方向から左折し昭和通りに抜けようとする自動車等による巻き込みに注意する必要がある。
- ・ 信号機があり、歩道も全ての方向に整備されている。

- ・ 交通安全指導での注意喚起
- ・ 保護者・地域の方による見守り活動

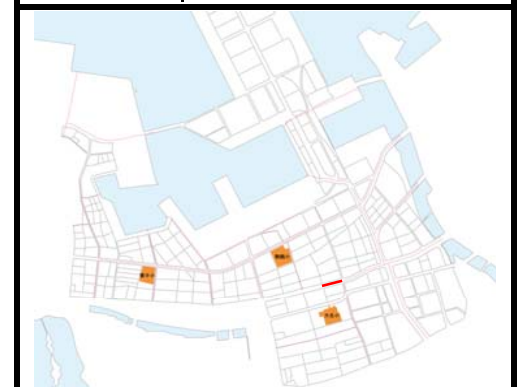
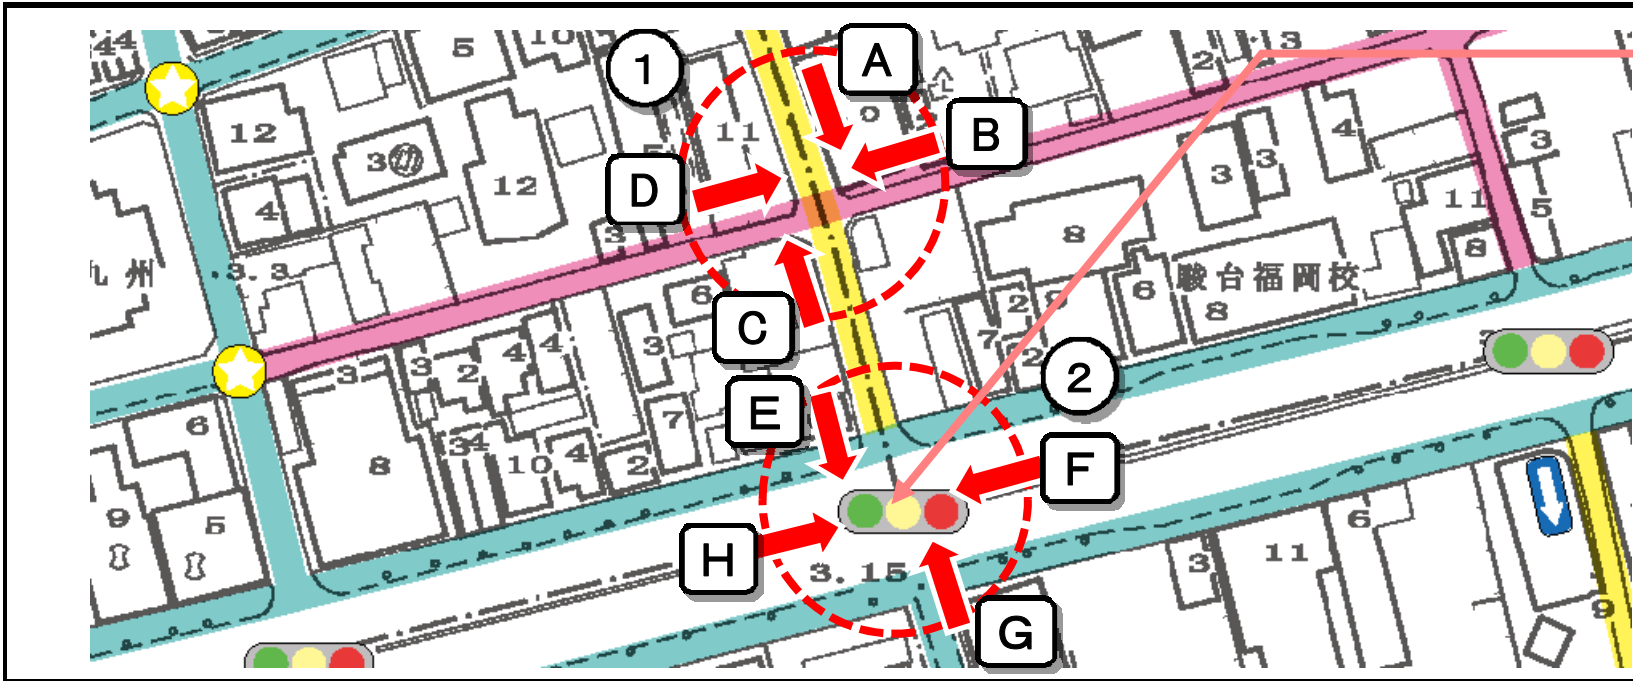
注意箇所②【天神西交差点】

- ・ 交通量の多い明治通りと親富孝通りの交差する箇所であり、歩行者の通行も多く、南北方向から明治通りに合流する自動車等による巻き込みには注意する必要がある。
- ・ 信号機があり、歩道も全ての方向に整備されている。

- ・ 交通安全指導での注意喚起
- ・ 保護者・地域の方による見守り活動

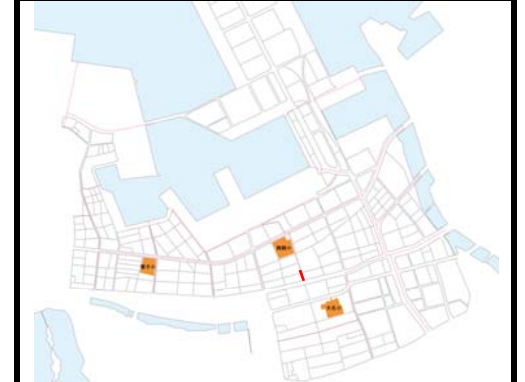
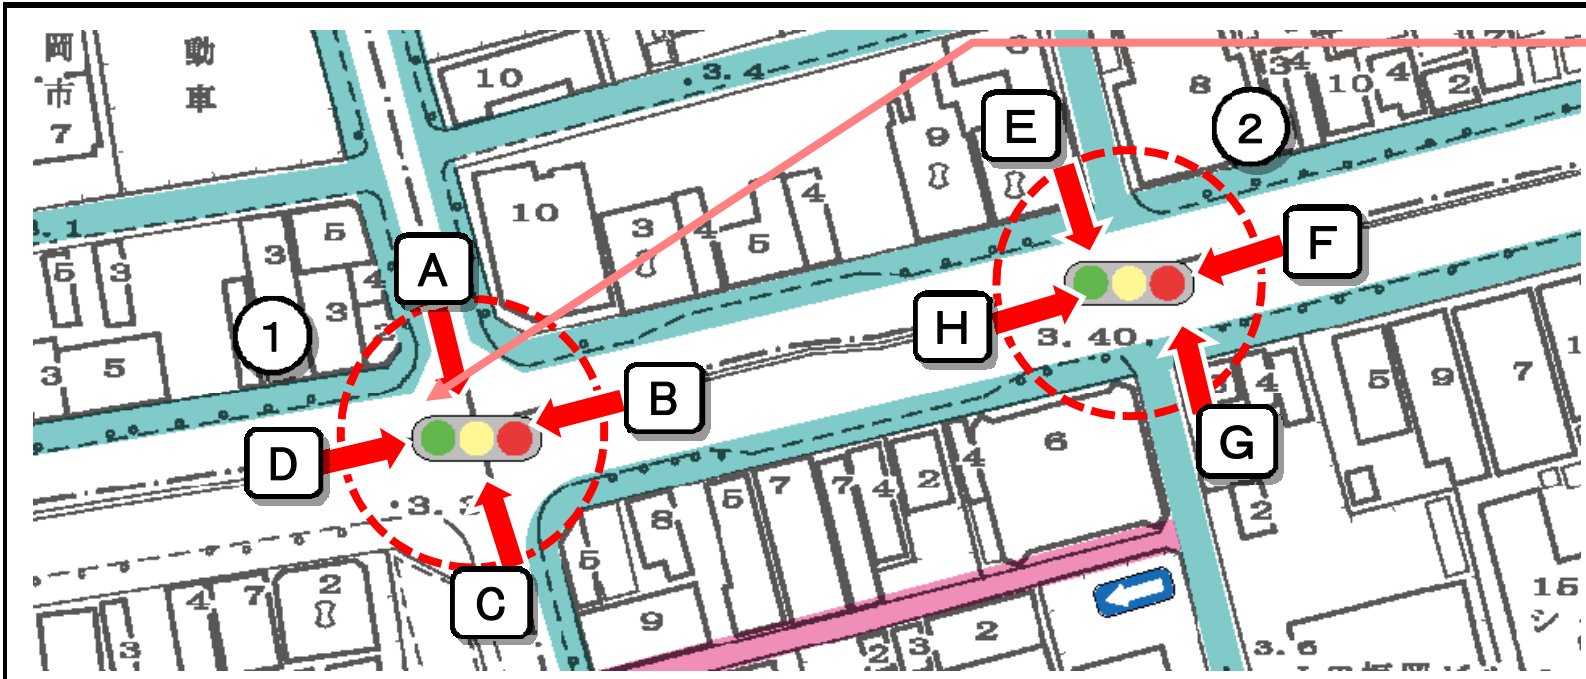
注意箇所③【舞鶴2丁目交差点】

- ・ 交通量が多く、幅員も広い昭和通りを横断する箇所であるため、横断時には注意が必要である。
- ・ 昭和通り沿いには歩道が整備されており、北方向にはカラー舗装がされているが、かすれて見えにくくなっている。

- ・ 左折車の巻き込みを防止するための「車止めポール」の設置
- ・ 通学路の視認性を高めるための「カラー舗装の再塗装」

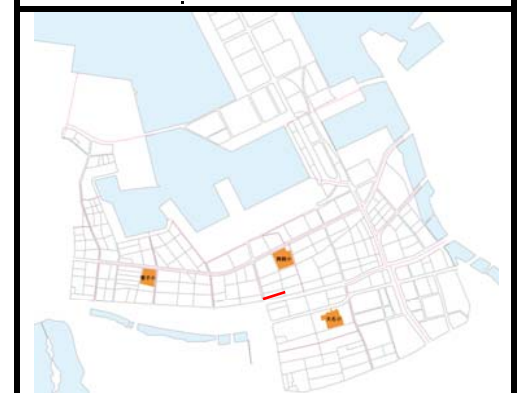
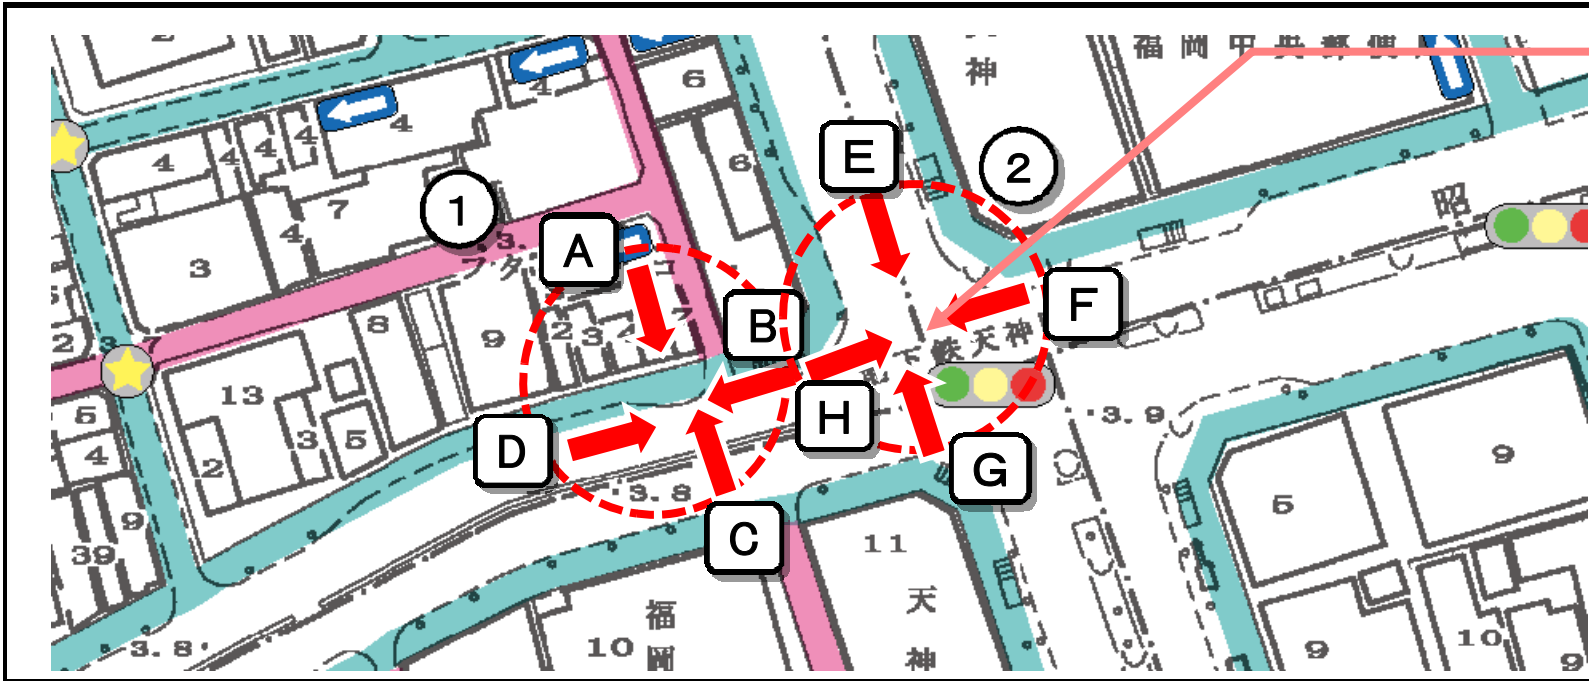
注意箇所④【法務局前交差点】

- ・ 交通量が多く幅員も広い昭和通りと大正通りを横断する箇所であるため、横断時には注意が必要である。
- ・ 交差点には信号機があり、歩道も全ての方向に整備されている。

- ・ 交通安全指導での注意喚起
- ・ 保護者・地域の方による見守り活動

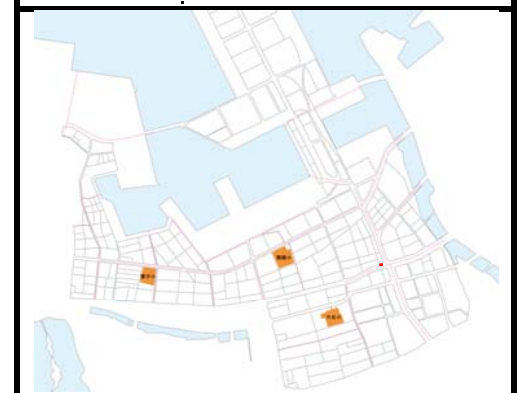
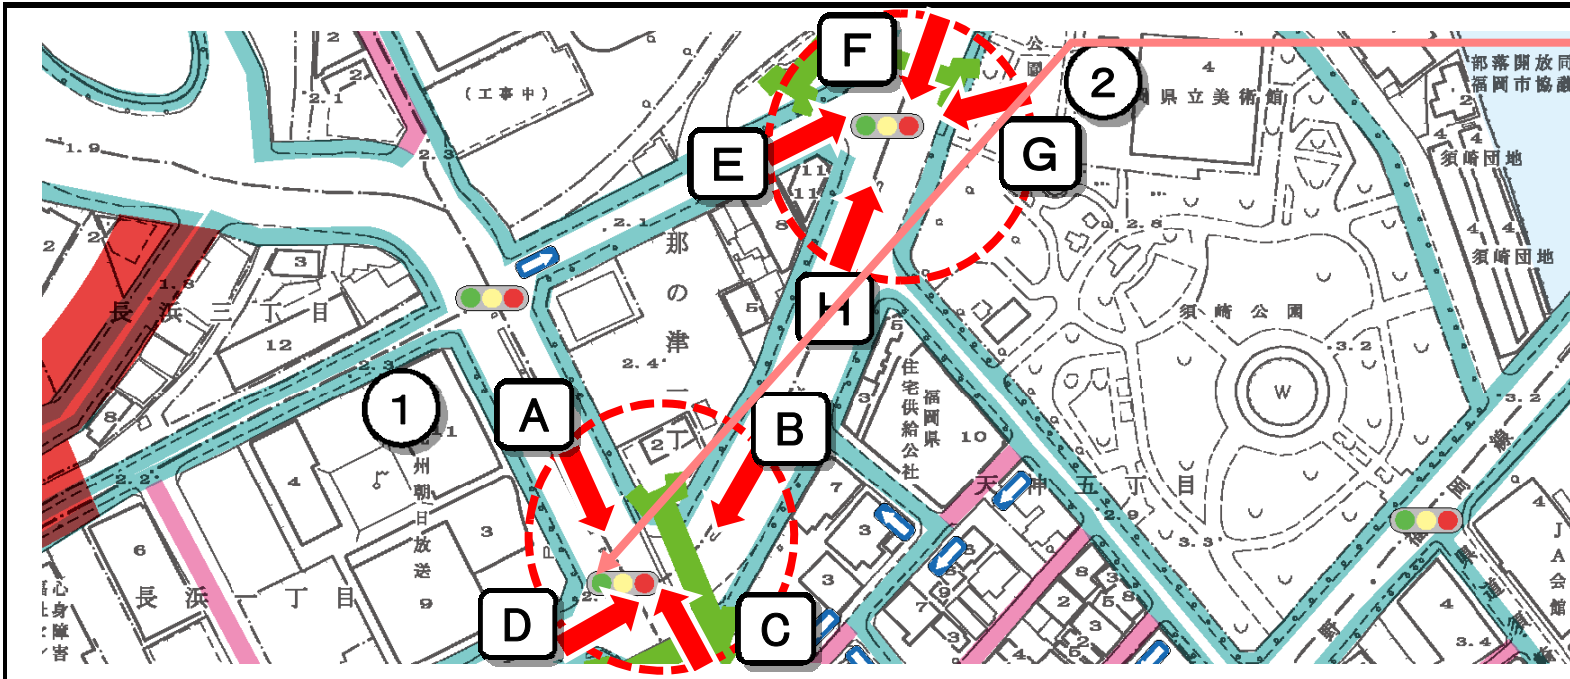
注意箇所⑤【渡辺通4丁目交差点】

- ・ 交通量が多く幅員も広い昭和通り及び渡辺通りを横断する箇所であるため、横断時には巻き込みに注意し、青信号のうちにすみやかに横断しきる必要がある。
- ・ 交差点には信号機があり、歩道も全ての方向に整備されている。

- ・ 交通安全指導での注意喚起
- ・ 保護者・地域の方による見守り活動

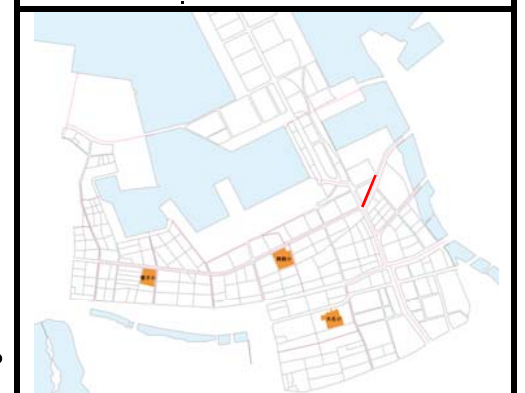
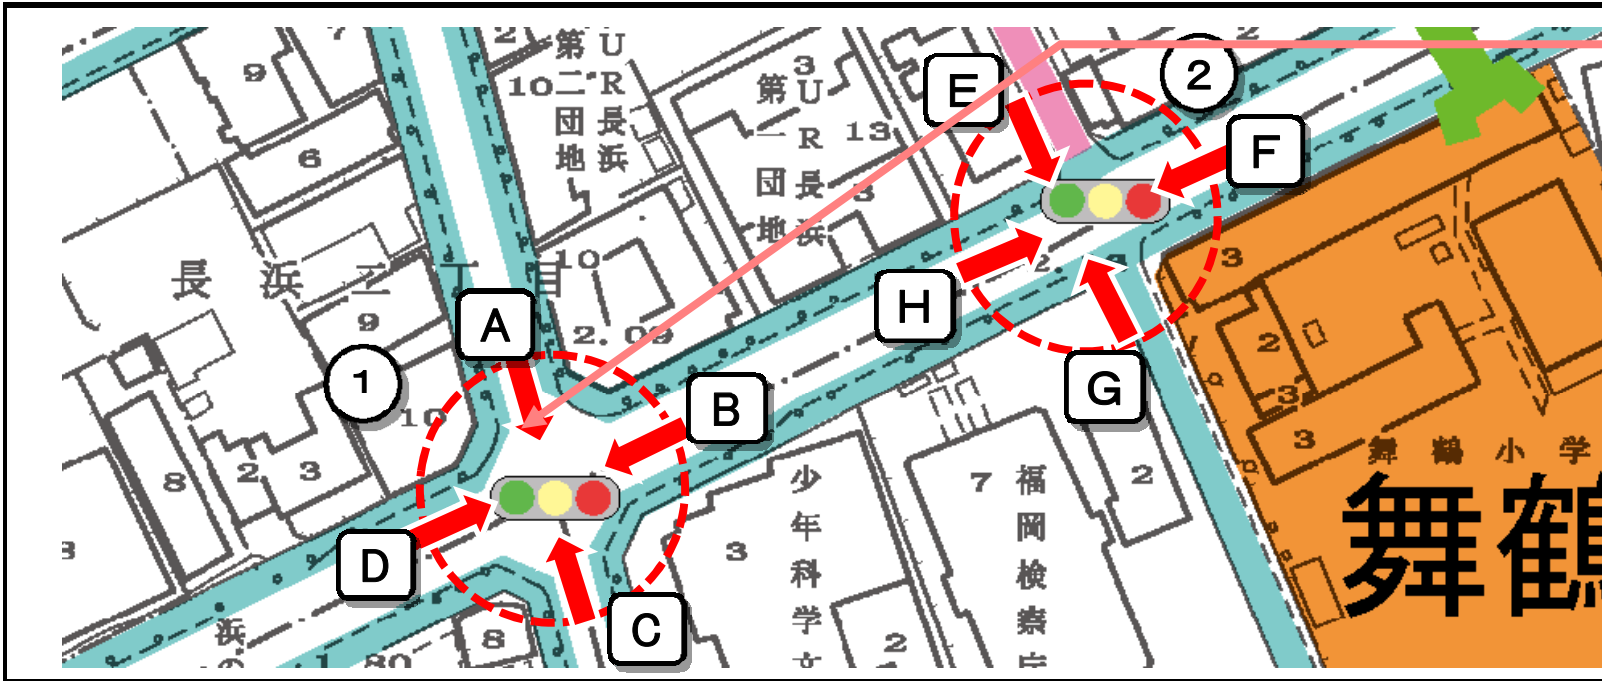
注意箇所⑥【那の津口交差点】

- ・ 交通量が多く幅員も広い昭和通り及び渡辺通りを横断する箇所であり、北には都市高速の入口があるため、自動車等の往来が多い。
- ・ 交差点には信号機があり、歩道も全ての方向に整備されている。また、歩道橋も整備されている。

- ・ 交通安全指導での注意喚起
- ・ 保護者・地域の方による見守り活動

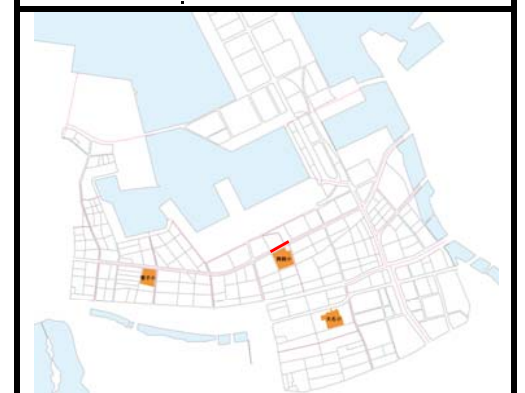
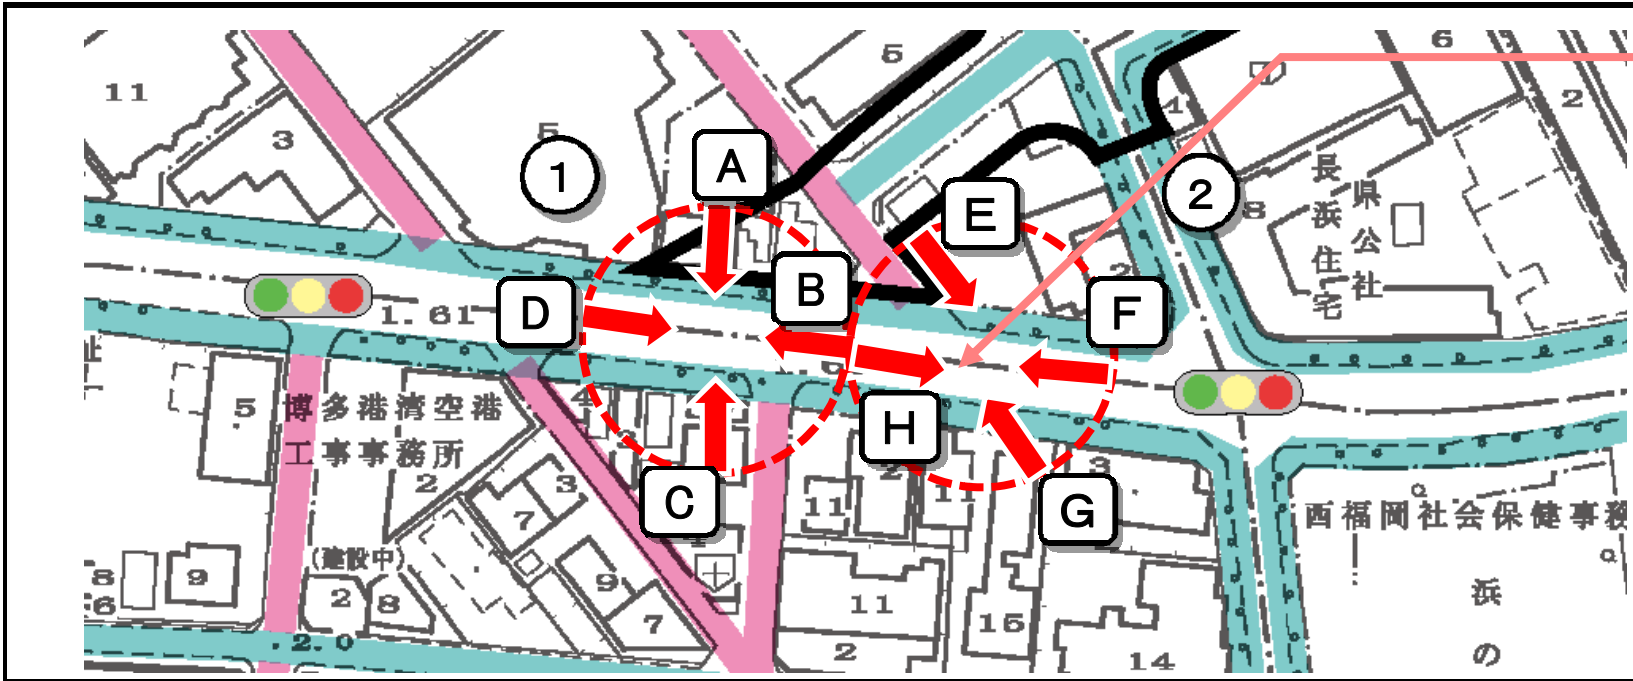
注意箇所⑦【長浜交差点】

- ・ 交通量が多い那の津通りと大正通りを横断する箇所であるため、横断時には注意が必要である。
- ・ 交差点には信号機があり、歩道も全ての方向に整備されている。

- ・ 交通安全指導での注意喚起
- ・ 保護者・地域の方による見守り活動
