第5委員協議会
報告資料

○公道下の水道管漏水による事故について

水道局

公道下の水道管漏水による事故について

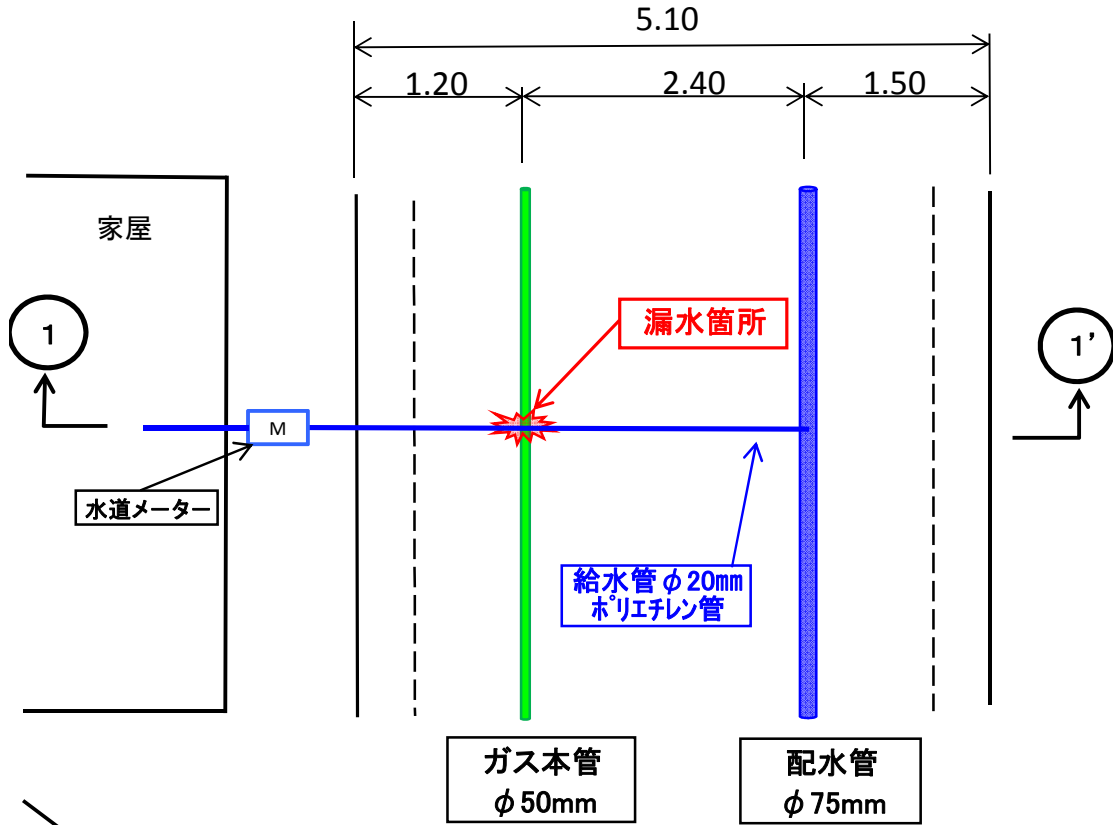
平面図

(1) 発生日時	平成27年 6月26日(金) 午後11時40分頃
(2) 発生場所	福岡市東区みどりが丘三丁目8番8号前
(3) 事故の状況	<p>○上記の日時場所において、公道下に埋設された家庭用給水管の自然漏水が発生した。この漏水した水道水の水撃と土砂粒子による研磨作用によるサンドブラスト現象によって、給水管の下に接して埋設されていたガス本管を削孔し、破損した。</p> <p>○給水管 口径20mm ポリエチレン製 昭和58年埋設</p> <p>○断水戸数 0戸</p>
(4) 被害の内容	<p>○相手方 福岡市博多区千代一丁目17番1号 西部瓦斯株式会社</p> <p>○被害 ガス本管の破損 口径50mm 鋼製 昭和58年埋設</p> <p>○ガス供給停止 12戸</p> <p>○ガス供給開始 6月27日(土) 午前7時15分頃</p>
