# 福岡市 道路橋補修教本 — 実践編 —

平成29年3月初版

**福岡市 道路下水道局 管理部 道路維持課**

# 道路橋補修教本 ー 実践編 ー

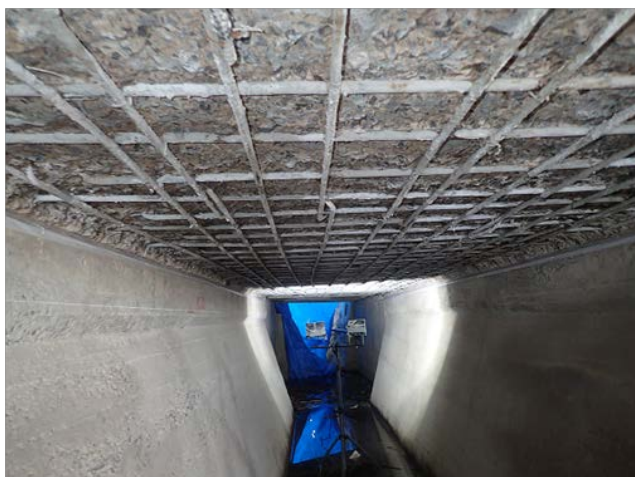
- ・ 塩化物イオン濃度が高い範囲が広範囲であれば劣化因子の除去、うき、鉄筋露出の面積が大きい場合はマクロセル腐食防止の観点から、写真 3-2-2 及び 3-2-3 のような全断面修復工を行う。
- ・ この場合、塩分吸着型の断面修復材を用いることもある。
- ・ 施工の際は、通行止め、片側交互通行等施工計画に留意すること。

写真 3-2-2 全断面修復工（はつり完了）

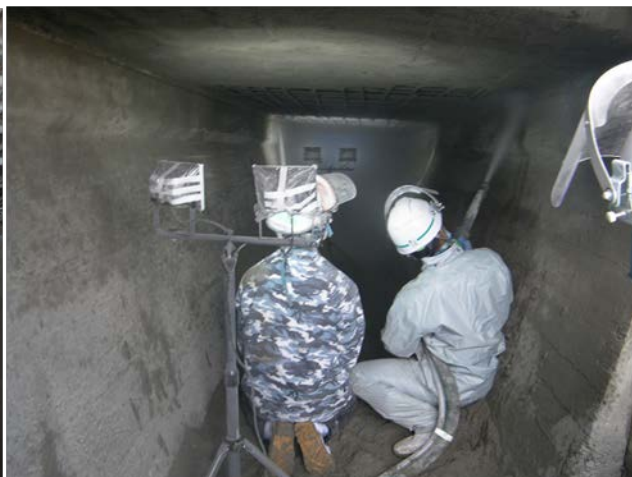
写真 3-2-3 全断面修復工（乾式吹付け状況）

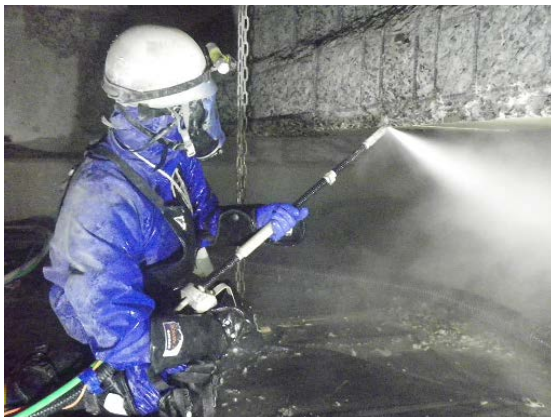
- ・ 電気防食工でも供用期間中通電する外部電源方式だけでなく、小型犠牲陽極材を埋め込む工法もある。
- ・ 電源盤や直流電源装置が不要で、小規模な場合に経済的であるが、小型犠牲陽極材の寿命や今後の塩分供給等を勘案し工法を決定しなければならない。
- ・ 西区の愛宕大橋（PC ポステン橋）で施工した事例を写真 3-2-4～7 に示す。
- ・ PC ポステン橋で定着部や横締め部の塩害が懸念される場合は、電気防食工が定着部に届いているか縦横断図により確認しなければならない。

写真 3-2-4 はつり状況（ウォータージェット）

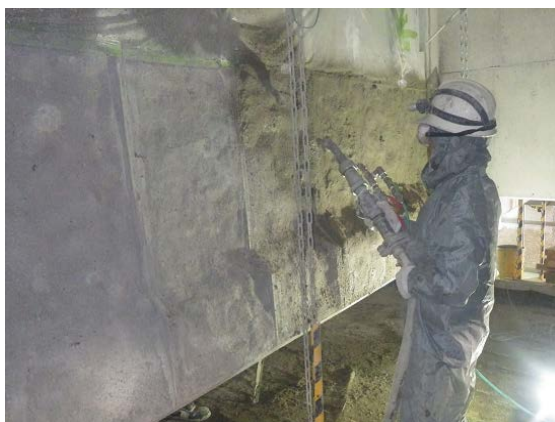
写真 3-2-6 断面修復状況（湿式吹付け）

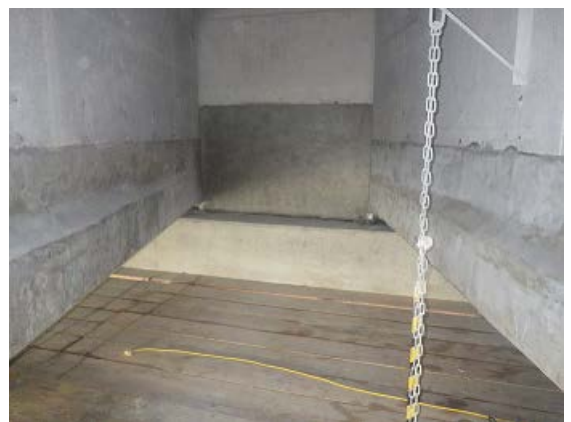
写真 3-2-7 断面修復完了

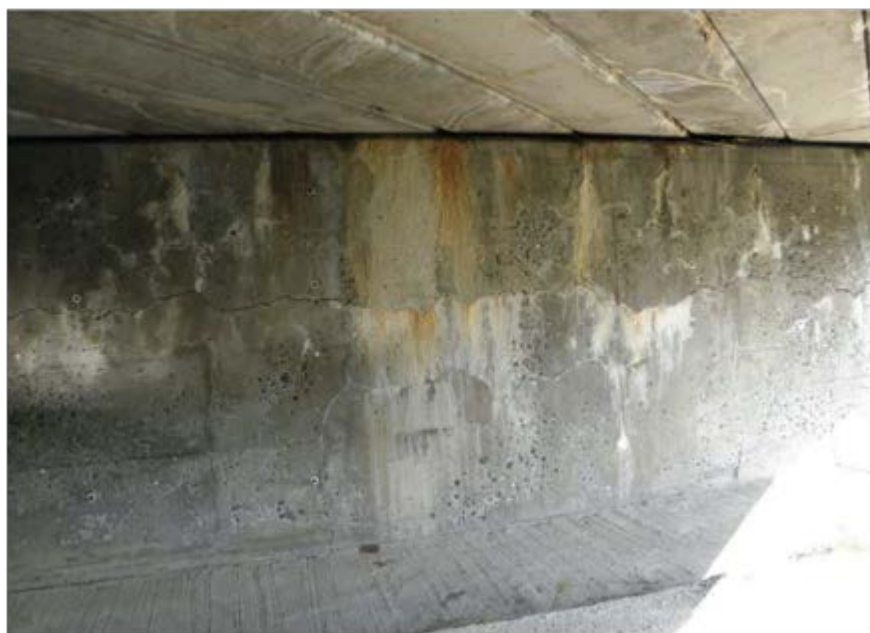
- ・ 長期間水が供給され ASR が進むと、主に下部工では写真 3-3-4 のようなアルカリシリカゲルの滲出が見られる。

写真 3-3-4 ASRによるアルカリシリカゲル滲出例【橋台】

- ・ 橋台においては、写真 3-3-4 のようにひび割れが貫通し、橋台の裏側から漏水が懸念されることがある。
- ・ 漏水を止めないと再劣化の原因となることから、漏水量にしたがって止水工法を選定し、水が止まったのを確認してからひび割れ補修を行う。
- ・ 漏水に勢いがある場合は、水に反応するけい酸塩系の材料を高圧注入する方法がある。

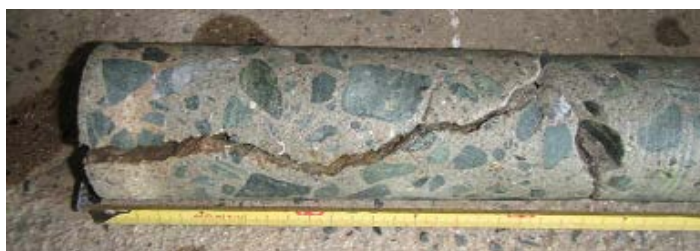
- ・ 近隣町産の角閃石を使用したことによることが多く、写真 3-3-7 のような青色の砕石である。現在、この採石場は閉鎖されている。

写真 3-3-7 ASR 橋台のひび割れ部コア採取

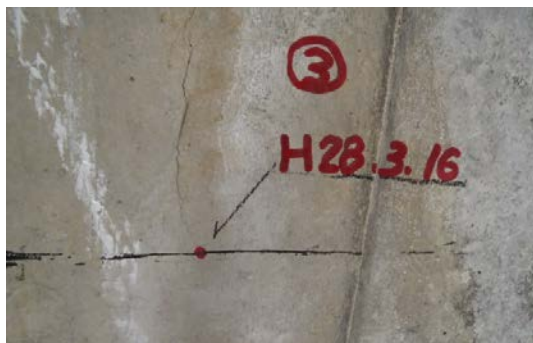
写真 3-3-8 ひび割れ経過観察

- ・ 膨張収束の簡易的な確認方法としては、代表的なひび割れを抽出し、写真 3-3-8 のようにひび割れの端部の位置を墨入れし、年月日を記入、幅についても測定位置を墨入れし、幅と年月日を記入し、定期的に経過観察するのが良い。
- ・ マジックは消えるので、墨汁を使用する。
- ・ 経過観察の時期としては、ASR は夏に進行するのでその後の秋と、進行が止まっている冬の後の春の年 2 回行う。
- ・ この方法は、定期点検において点検者の技量の差があっても、客観的にひび割れの進行を判断できる。

【ひび割れ端部墨入れ状況】

【ひび割れ幅墨入れ状況】

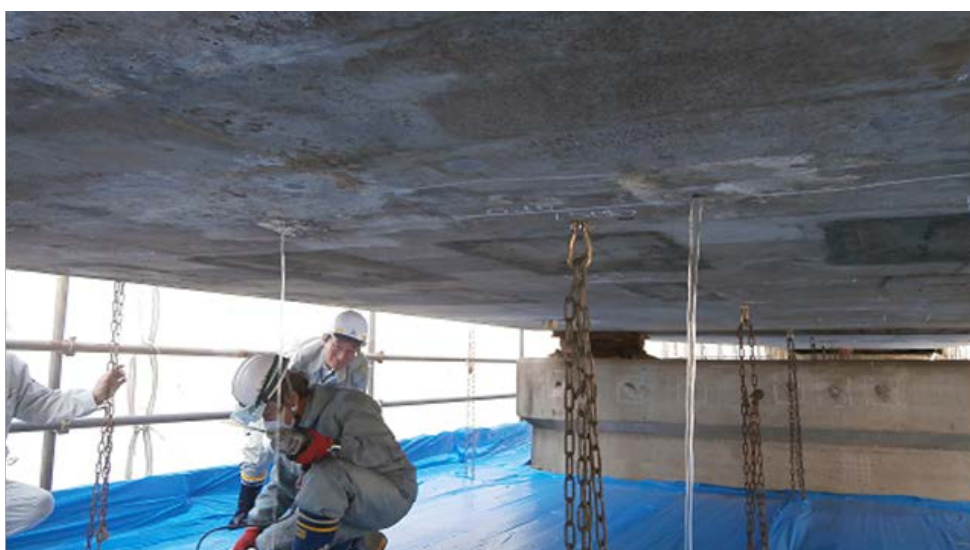
- ・ 昭和50年代以降のPCポステン中空床版橋では、既に水抜き穴がありそこが遊離石灰でふさがっているの、同じ位置に既設の穴より内径が大きい管を設置できるように削孔を行えばよい。
- ・ 昭和40年代のPCポステン中空床版橋は、水抜き穴がなく、図面も残っていないことから、削孔の位置出しが非常に難しい。
- ・ ボイドが横断方向に何本あり、その中心がどこであるか、また縦断方向に仕切り壁がどこにあるかを探査により確認し、最下端等適切な削孔位置を出さなければならない。仕切り壁で横断方向のボイドの数や位置が変化することがあることにも留意する必要がある。
- ・ ある程度の傾向をつかむまでは、写真 3-3-11 のように小径ドリルで何度も確認削孔を行わなければならない。この作業には、かなりの経験的知見も必要となることから、当時の施工業者の協力が必要となることもある。

写真 3-3-11 小径削孔による位置出し状況（PCポステン中空床版橋）

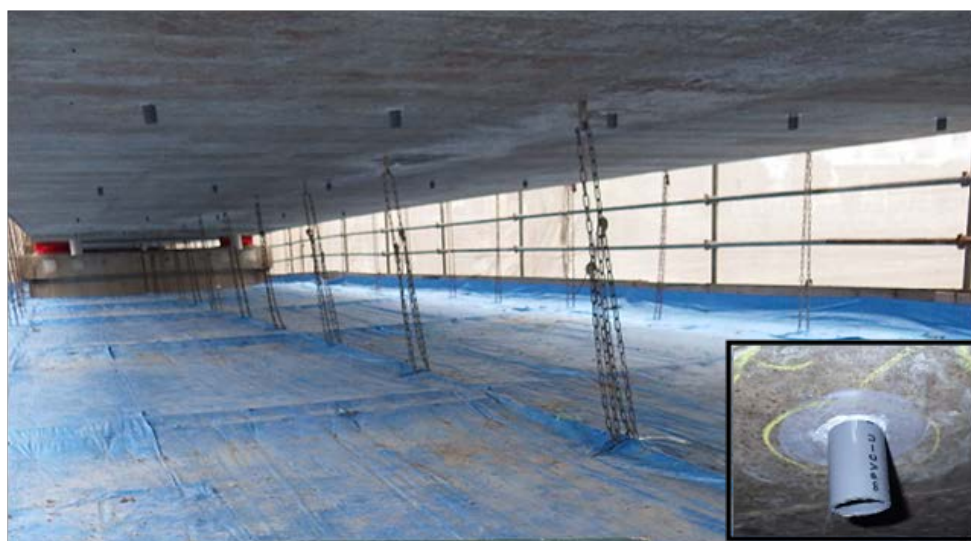
- ・ 特にPCポステン中空床版は、現場打ちで個々のボイド深さが違うため、コンクリート厚を計測しそれぞれに合った管の長さで設置する必要がある。
- ・ 床版への水の回り込みを防止するため、写真 3-3-12 のように管は2cm以上出さようにしている。

写真 3-3-12 管設置完了（PCポステン中空床版橋）

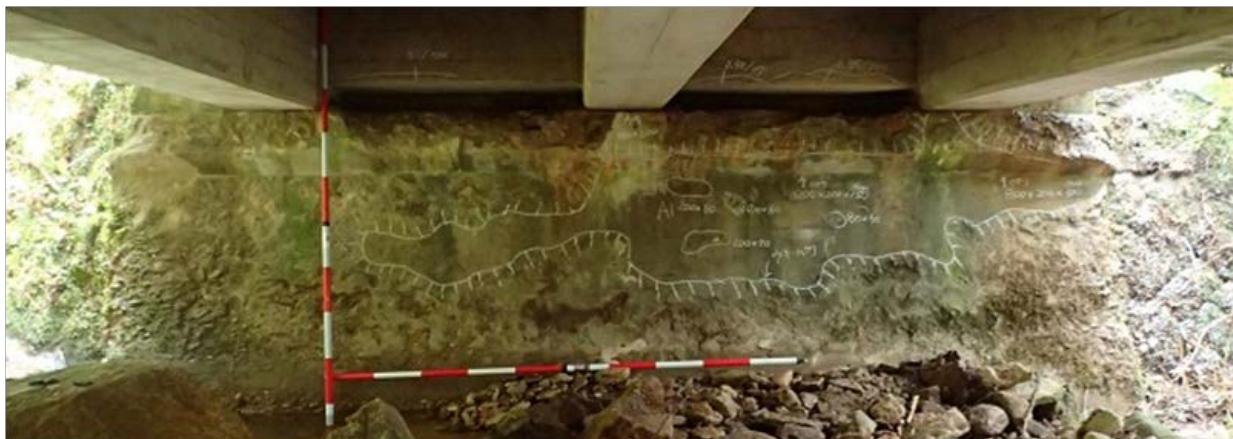
- ・ 写真 3-4-3 のように河川による水掛かりのある、日当たりの良い側（南向き）の橋台全体に、写真 3-4-2 のように教科書的なスケーリングが見られる。
- ・ 写真 3-4-4 のように、橋座が狭くなっている箇所もある

写真 3-4-2 南向き橋台正面（スケーリング）

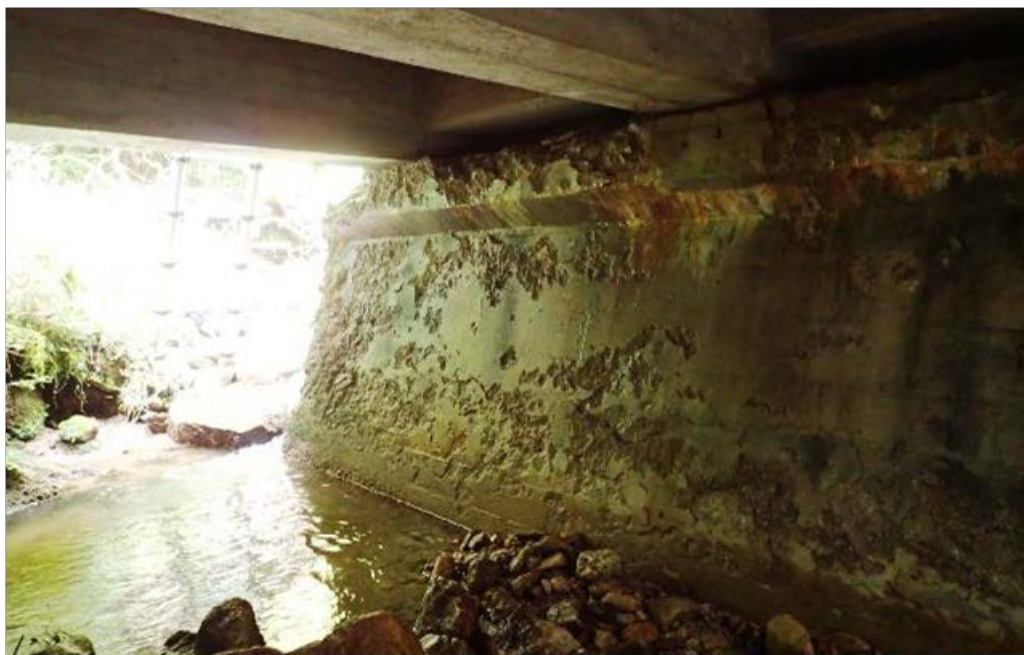
写真 3-4-3 南向き橋台（河川による水掛かり）

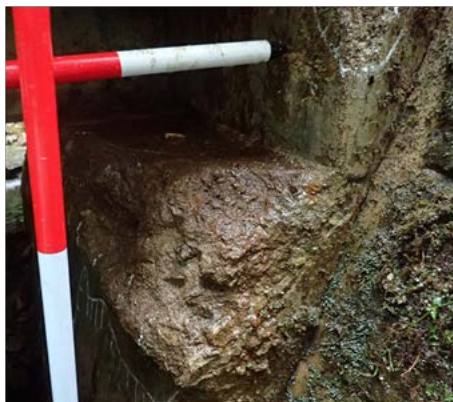
写真 3-4-4 南向き橋台（橋座減少）

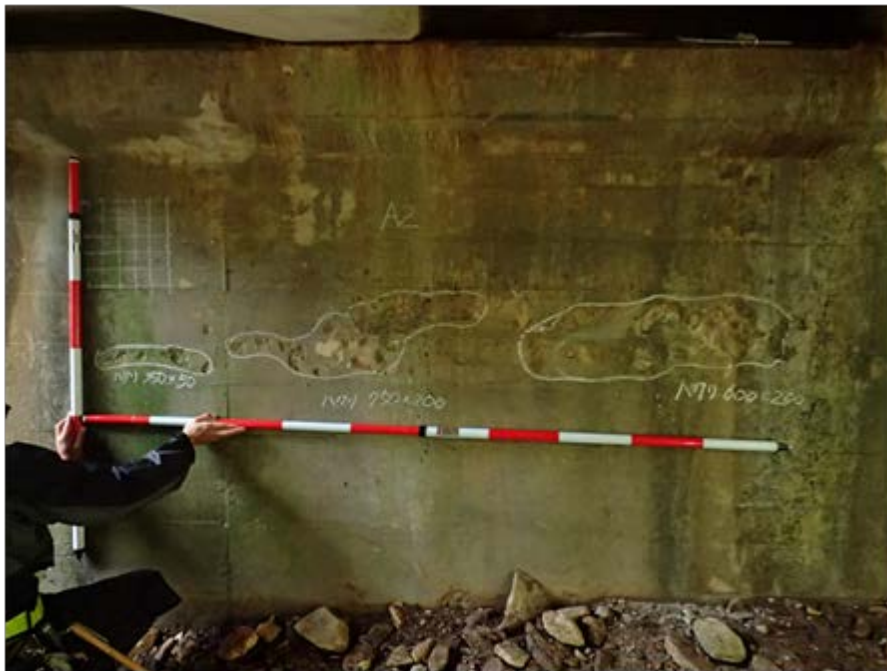
- ・ 河川による水掛かりが少なく、日当たりの悪い側（北向き）の橋台は、写真 3-4-5 のとおり部分的なポップアウトにとどまっている。

写真 3-4-5 北向き橋台（ポップアウト）
