## 国道 202 号 下水道工事に近接する道路陥没の原因究明について

## 1. 道路陥没の原因究明と安全の確認

## 2. 事故概要

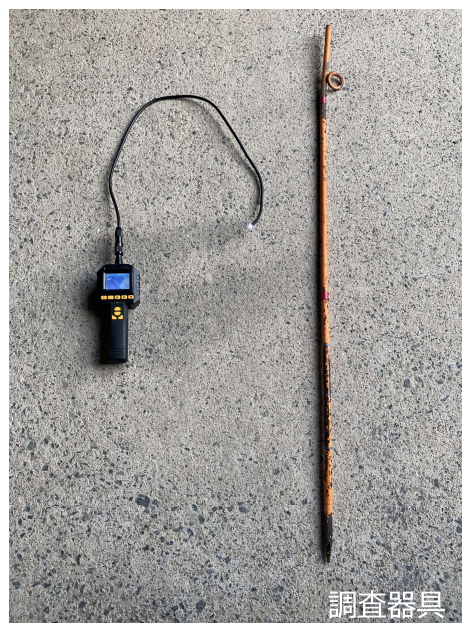
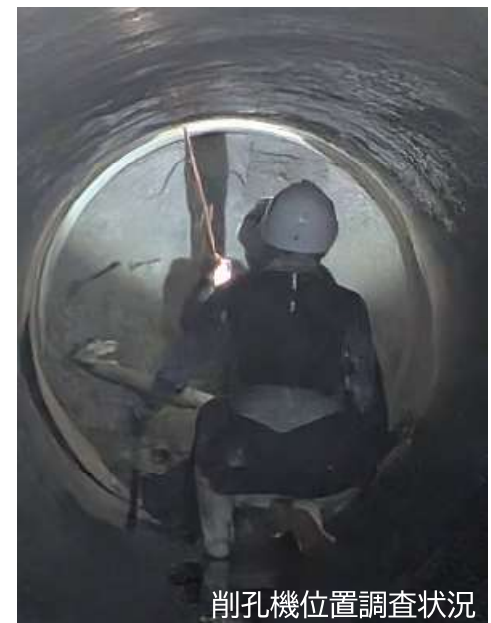
1-3. 6月10日に発生した $\phi 1350$ 既設雨水管への大量の土砂流入を踏まえ  
 $\phi 1350$ 既設雨水管と $\phi 500$ 鋼管の接続部に隙間があるか

○ $\phi 1350$ 既設雨水管の中から、削孔機の位置を調査することを試みたが、作業の安全性を確保するために実施した地盤改良の効果により、地盤が岩盤のように硬化しており、調査器具で直接確認できなかった。
