令和 7 年 8 月
生活環境委員協議会
報 告 資 料

○ 公道下の水道管漏水による事故について

水 道 局

公道下の水道管漏水による事故について

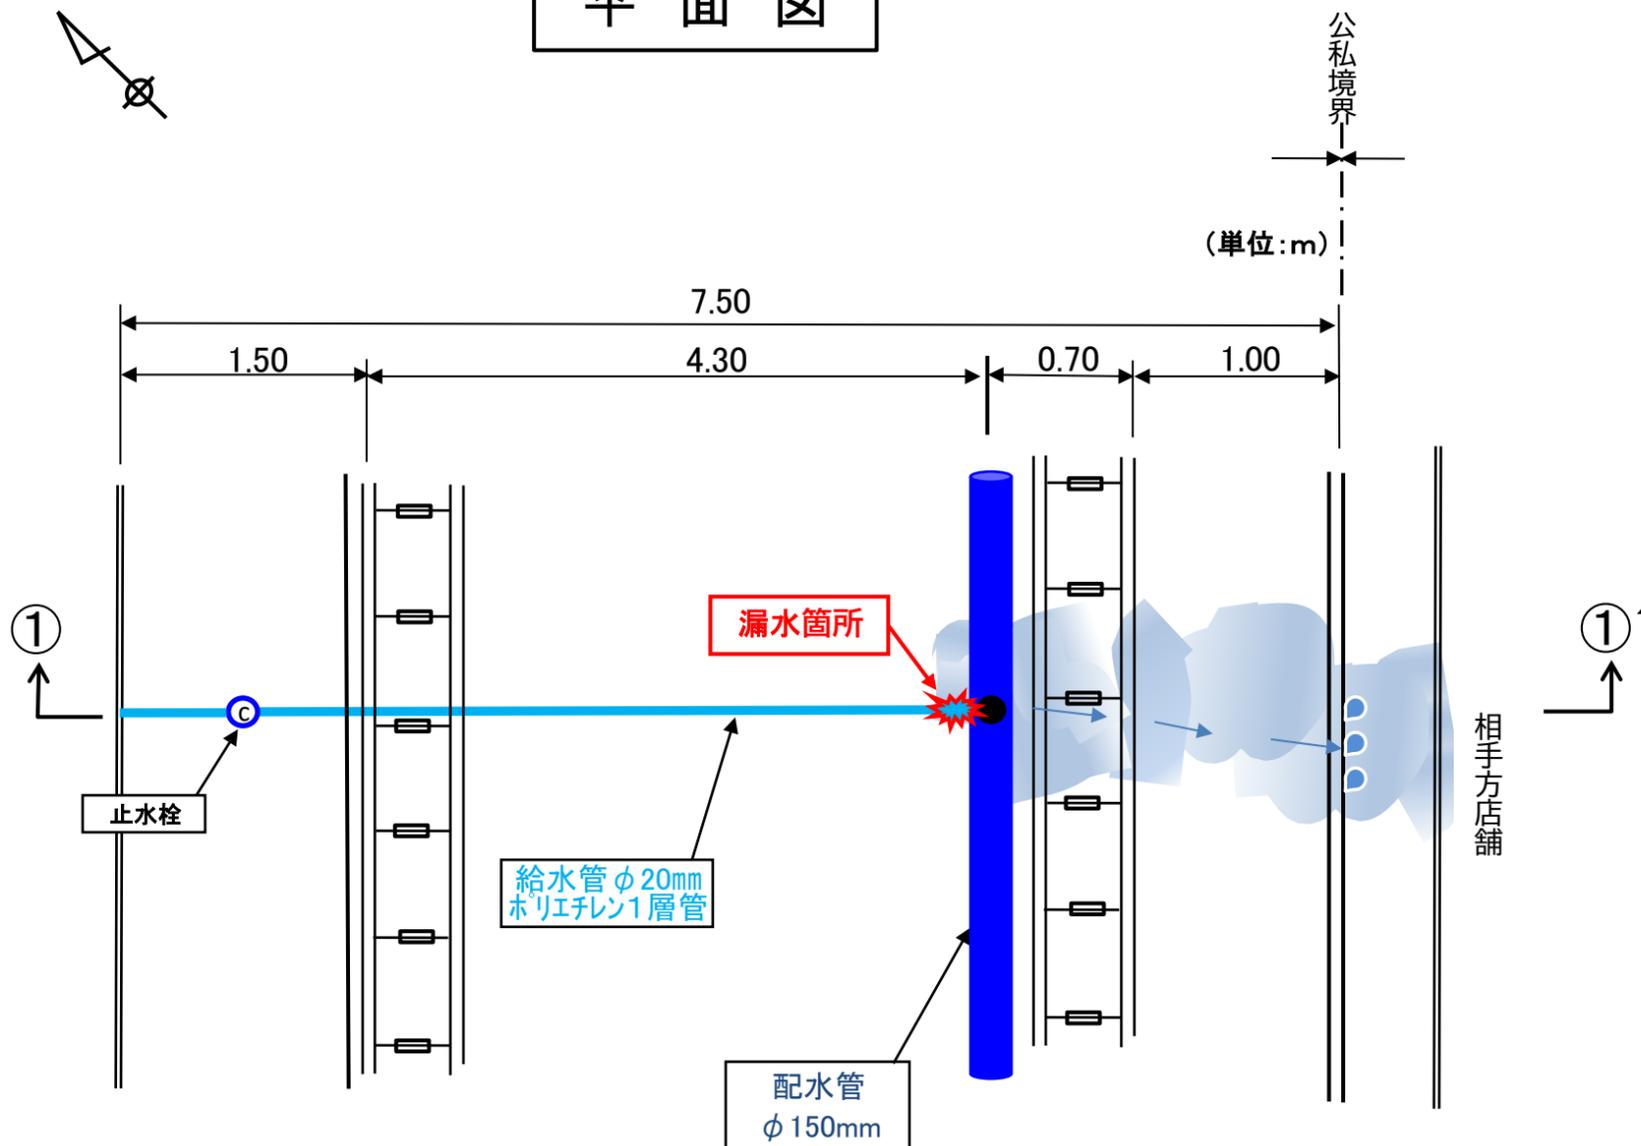
平面図

1 通報日時	令和7年6月28日（土）午前4時20分頃（通行人通報）
2 発生場所	福岡市東区〇〇〇〇〇丁目〇〇番〇〇号 付近
3 事故の概要	<p>公道下に埋設された水道管（給水管）からの漏水により、漏水箇所面に面した飲食店の店舗内に漏水した水道水が浸入したものの</p> <ul style="list-style-type: none">○ 漏水した給水管の諸元 材 質：ポリエチレン1層管 口 径：20mm 布設年度：昭和59年埋設 <p>（ 午前 6時55分頃 緊急工事着手 午前 8時00分頃 宅内へ水が浸入していたことが判明 午前 9時00分頃 止水完了 午前 11時00分頃 道路の仮復旧完了 ）</p>
4 相手方及び損害の内容	<p>（1）相手方 ※ 福岡市情報公開条例に定める非公開情報と認められるおそれのある情報については、掲載しておりません。</p> <p>（2）損害の内容（相手方から聞き取った内容）</p> <ul style="list-style-type: none">○ 浸入した水道水による内装等の汚損○ 排水作業に時間を要したことによる事故当日の昼間営業の休止
5 損害賠償	相手方と協議中

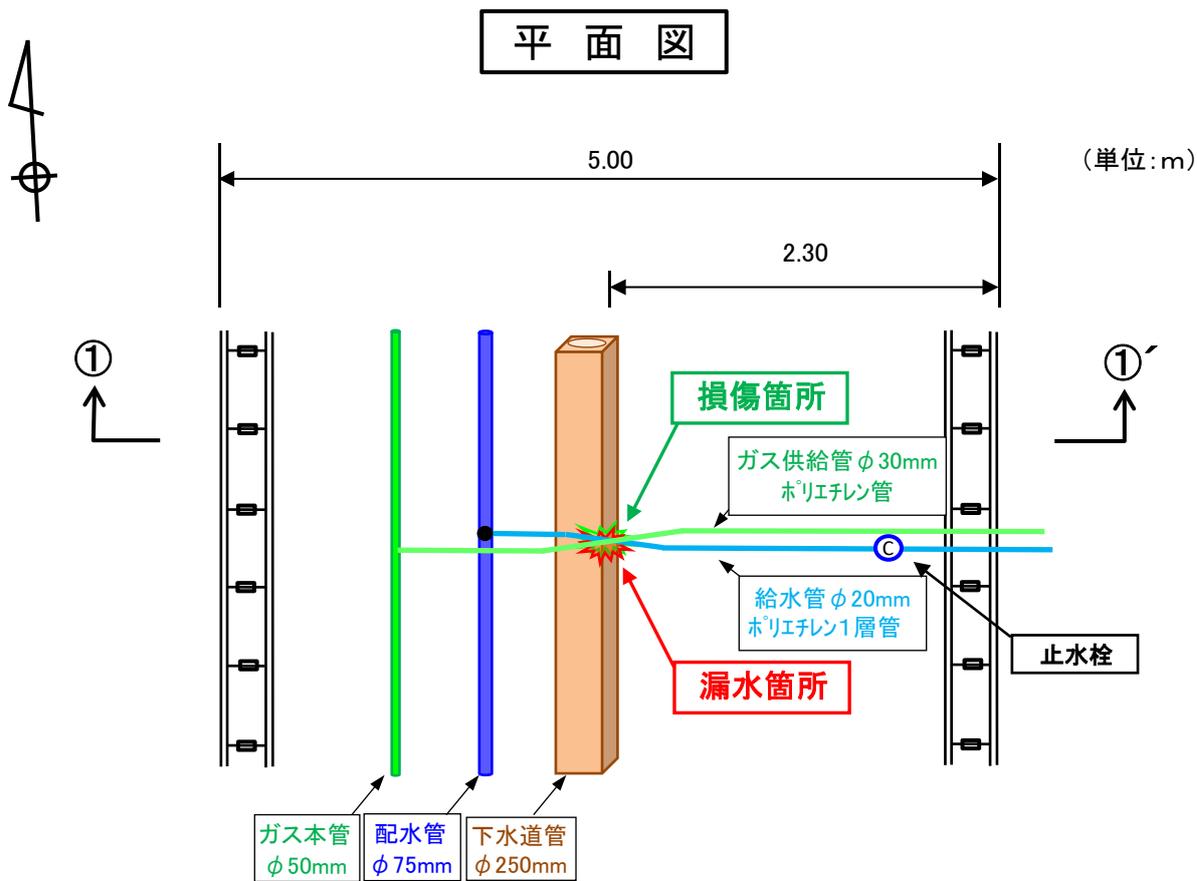
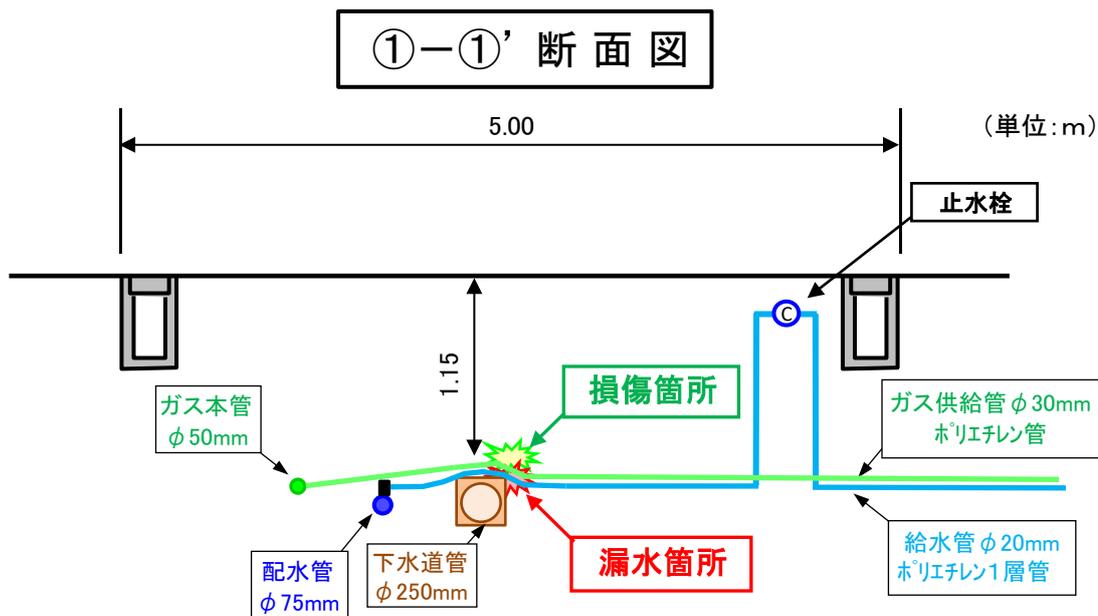
1 通報日時	令和7年7月25日（金）午後8時30分頃 （西部瓦斯通報）
2 発生場所	福岡市東区〇〇〇丁目〇〇番〇〇号 付近
3 事故の概要	<p>公道下に埋設された水道管（給水管）からの漏水により、当該給水管の周囲の土砂が押し出され、隣接する西部瓦斯株式会社所有のガス供給管をサンドブラスト現象により研磨して、損傷させたもの</p> <p>○ 漏水した給水管の諸元 材 質：ポリエチレン1層管 □ 径：20mm 布設年度：昭和63年埋設</p> <p>（ 25日 午後10時00分頃 調査し地下漏水を確認 午後11時30分頃 止水完了 26日 午前6時00分頃 道路の仮復旧完了 ）</p>
4 相手方及び損害の内容	<p>（1）相手方 福岡市博多区千代1丁目17番1号 西部瓦斯 株式会社</p> <p>（2）損害の内容</p> <p>○ 損傷したガス供給管の諸元 材 質：ポリエチレン管 □ 径：30mm 布設年度：昭和63年埋設</p> <p>○ ガス供給停止 9戸</p> <p>（ 25日 午後6時30分頃 住民から西部瓦斯へガス停止の通報 26日 午前2時45分頃 ガス供給管修理完了 午前6時00分頃 ガス供給を順次再開 午後5時00分頃 全戸ガス供給再開 ）</p>
5 損害賠償	相手方と協議中
