## 第9節 | その他の工事 |

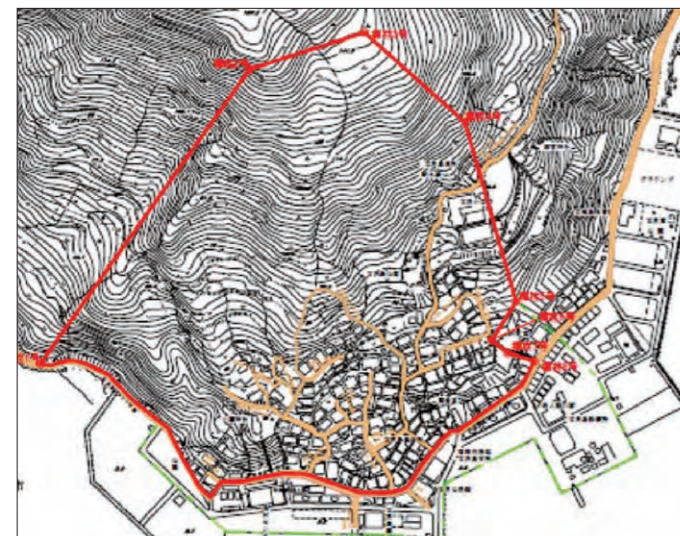
地すべり防止区域

地盤工学会および玄界島斜面对策委員会により、地盤調査結果が分析され、「住宅地では地中での明瞭なすべりに繋がる変位は見られないものの、小さな滑りの可能性があり、何らかの対策工事を検討すべきである」との提言があった。(第5章第2節参照)

そこで、平成18年7月に、福岡県により集落部を含む南側斜面地が「地すべり防止区域」に指定され、「安心・安全なしまづくり」に向け、アンカー工や地下水排除工(集水井・横ボーリング)などの地すべり対策工事が導入された。

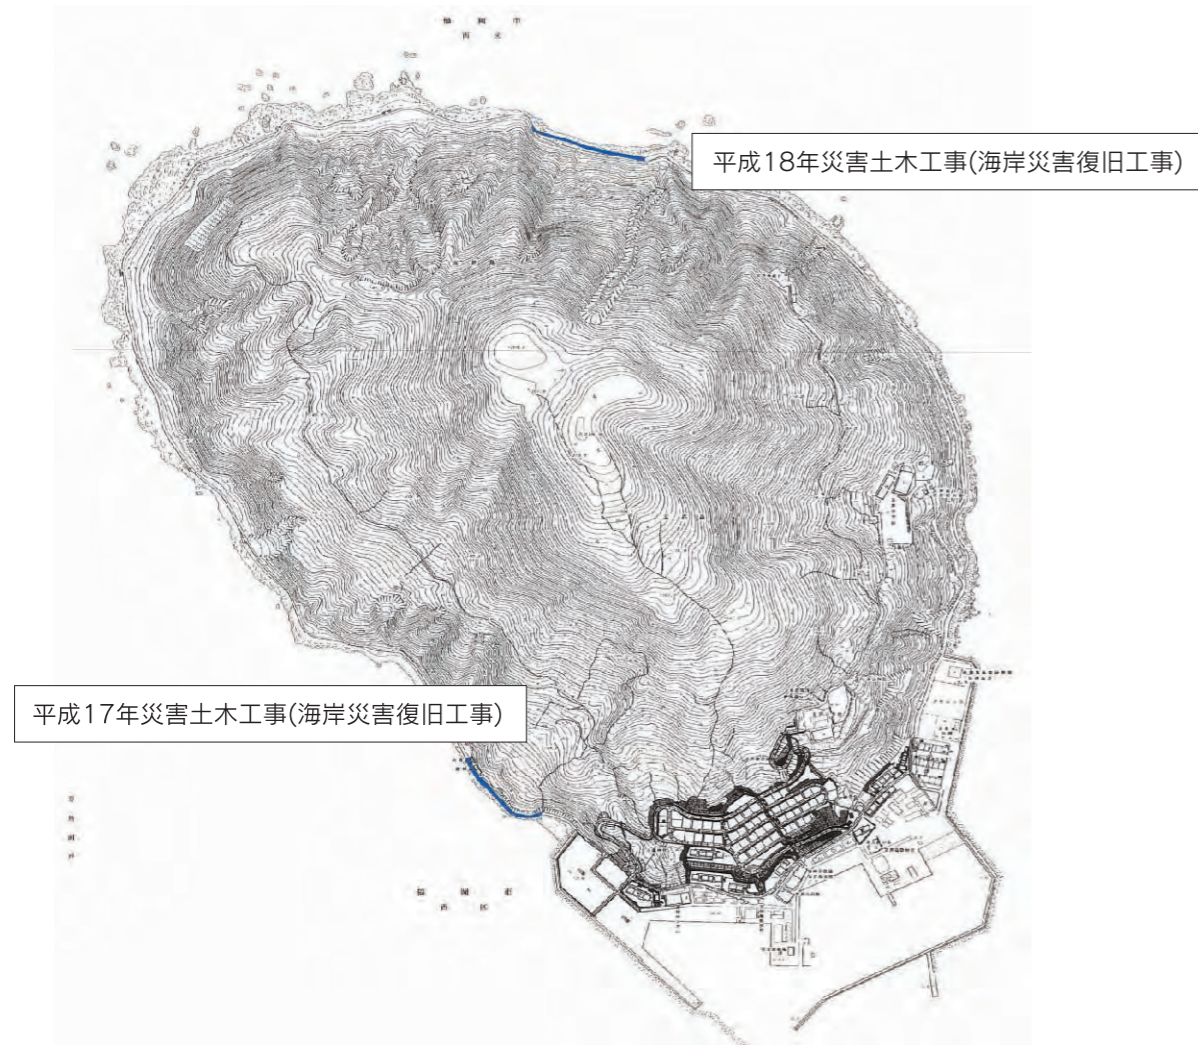
地震により、集落西側に位置する海岸の堤防が傾き、堤防道路の陥没等の被害が発生し、平成17年災の海岸の復旧工事が行われた。また、平成18年6月の豪雨により、北側斜面の崖崩れが発生し、海岸護岸及びその管理用通路が崩壊土砂に埋まったため、平成18年災の海岸の復旧工事がおこなわれた。

- 平成17年災害土木工事(海岸災害復旧工事)
- 平成18年災害土木工事(海岸災害復旧工事)

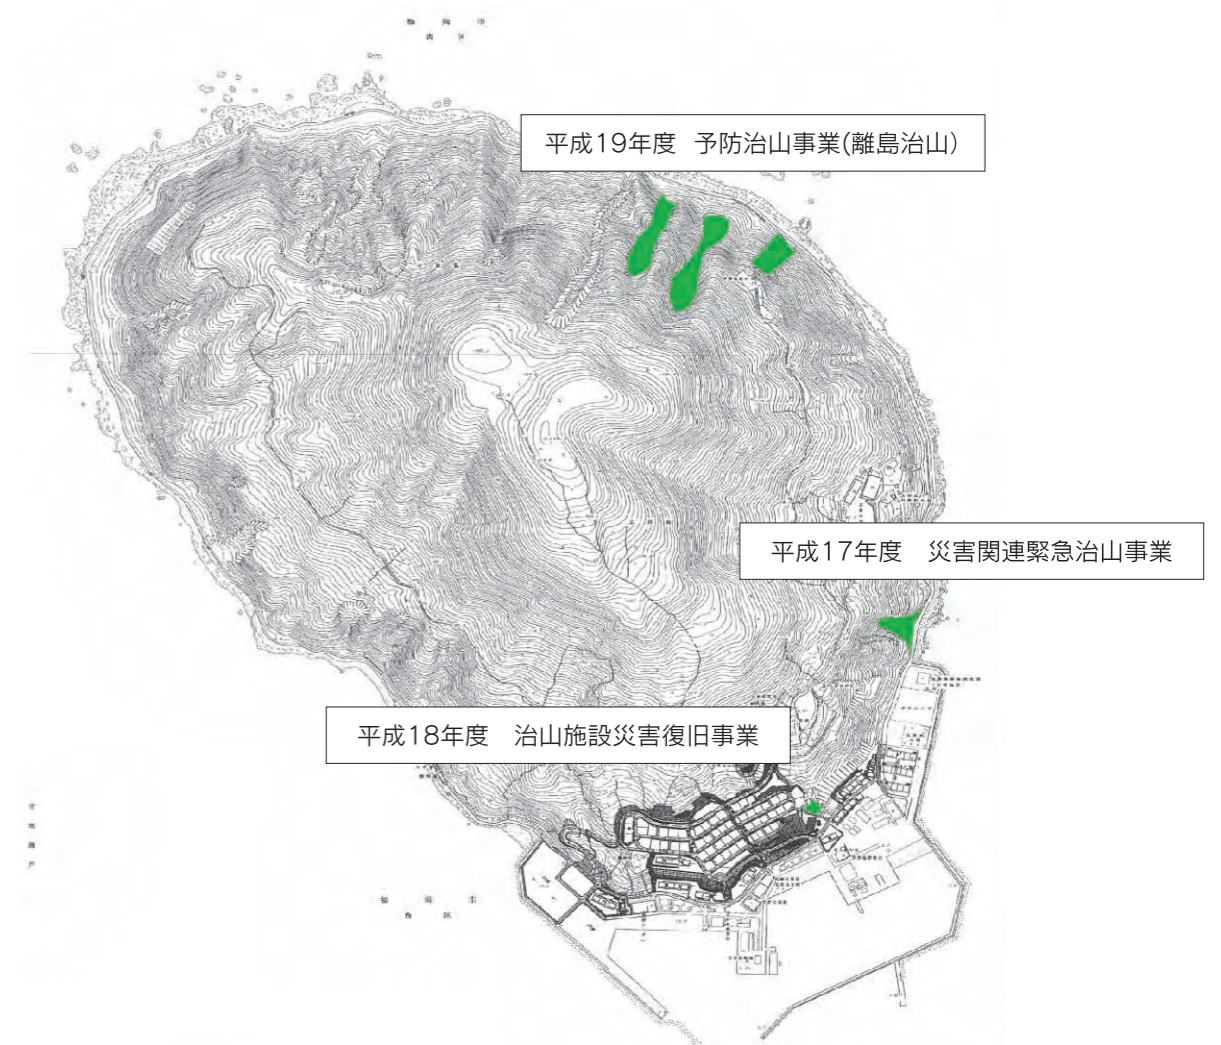
地震により東側斜面の崩壊や治山施設の破損などの被害が発生し、これらの復旧事業が展開された。

- 平成17年度 災害関連緊急治山事業 (地震動による斜面崩壊)
- 平成18年度 治山施設災害復旧事業(離島) (地震動による斜面崩壊)
- 平成19年度 予防治山事業(離島治山) (震災後の大雨による斜面崩壊)
