## 対象施設の評価（案）

資料 3-1

### 対象施設（計 20 施設）

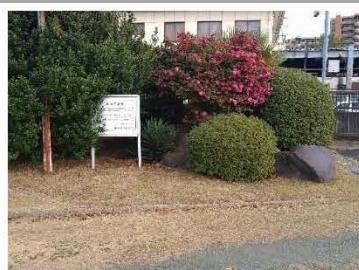
利用状況調査での平日・休日の利用者数合計は 8 人であり、見学者は少ない。

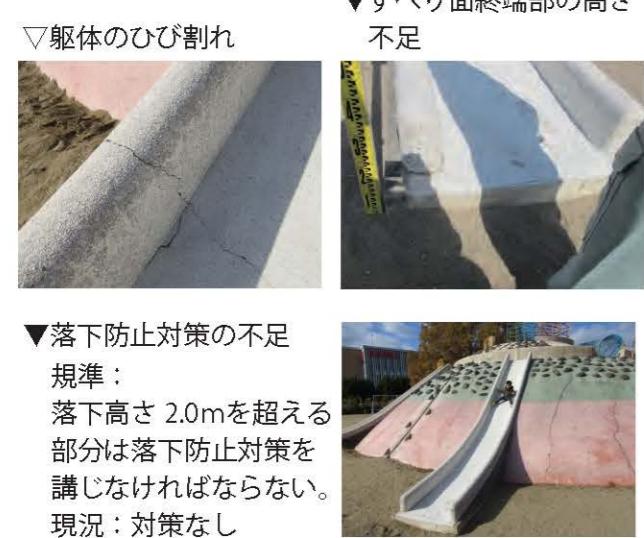
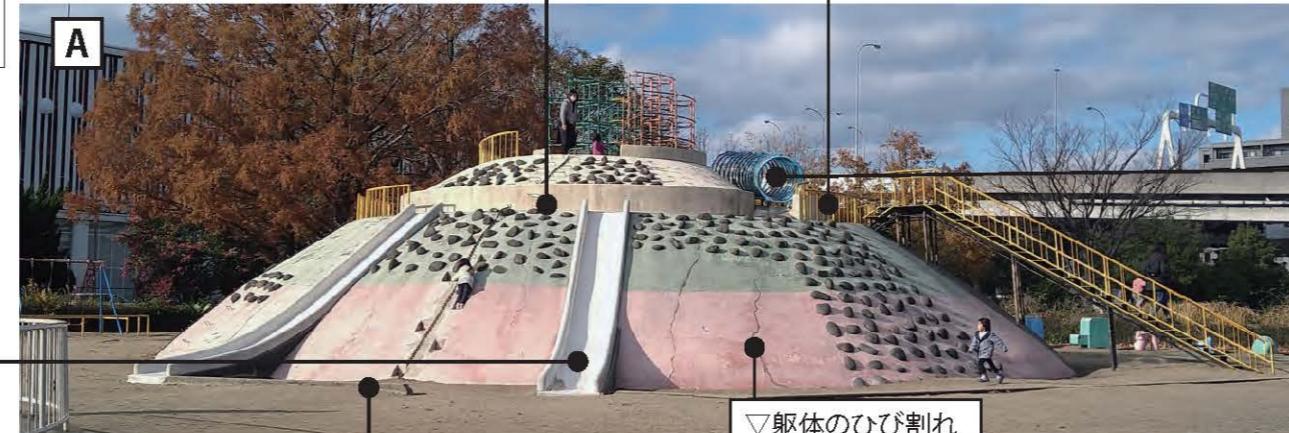
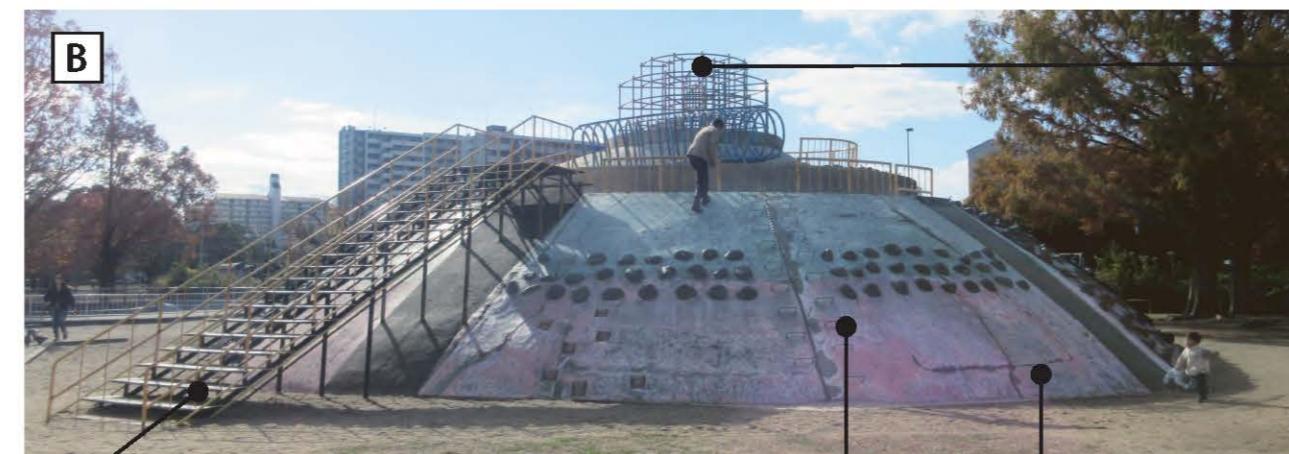
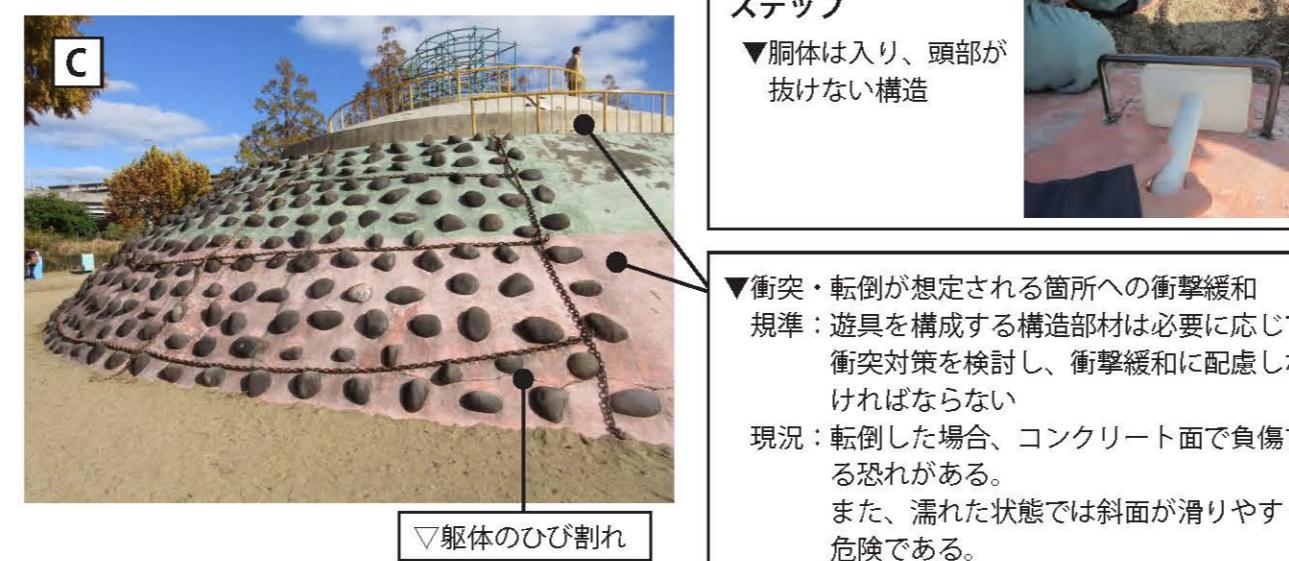
### すべり台

安全規準に抵触（落下防止柵無し、頭部の挟み込み、コンクリート製等）。クラックがあり、劣化も進行。アンケートでは危険性から幼児用遊具を求める声も。S42整備。

▼落下防止柵の高さ不足  
規準：1.1m以上  
現況：0.62m

- 劣化している箇所を補修する。
- 安全規準に抵触する箇所を改修する。
- 改修で対応できない箇所は施設を撤去する。(ジャングルジム等)
