令和 6 年度に判明した地下水汚染について

水質汚濁防止法第 15 条に基づき、令和 6 年度に行った地下水概況調査において、西区野方の地下水で「総水銀」の環境基準値の超過が判明したため、汚染原因の推定等を行うものである。

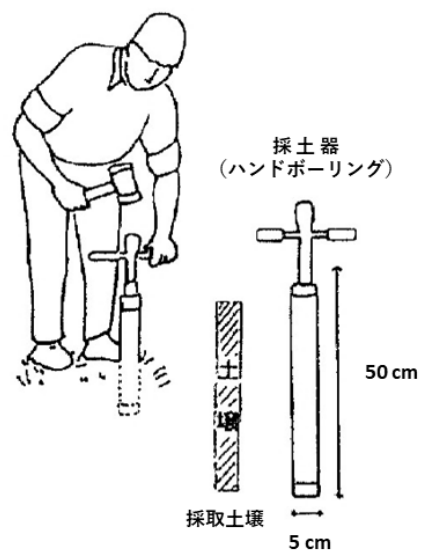
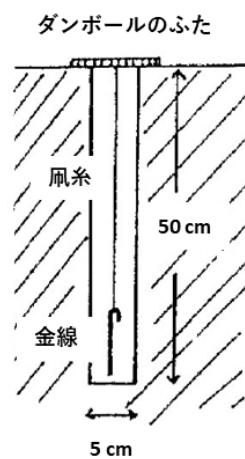
水銀蒸気が断層裂かに沿って上昇するとの報告^{1,2)}があることから、汚染井戸から半径250 m以内の11地点において、土壌空気中の水銀量を金アマルガム法(図10、直径1.0 mm、長さ100 mm、純度99.55%の金線を、土中深さ50 cmの位置に7日間吊るし、水銀蒸気を捕集する方法)により調査した。調査結果を表3及び図11に示す。調査を行った全ての地点で水銀の検出が見られ、汚染井戸周辺とその北西方向の地点で水銀捕集量が高い傾向にあった。自然由来水銀による地下水汚染事例の特徴として、地下水中的水銀濃度分布と土壌空気中の水銀蒸気量分布の間に密接な関連が認められている³⁾。本調査において、地下水の水銀が検出された地点では、土壌中の水銀捕集量が高い傾向にあり、概ね同様の特徴を示していた。

金線をつり下げる孔の造成
及び土壌試料の採取

金線をつり下げた状態
