今宿野外活動センター法面対策検討業務委託

報告書概要版

令和6年3月

日本地研株式会社

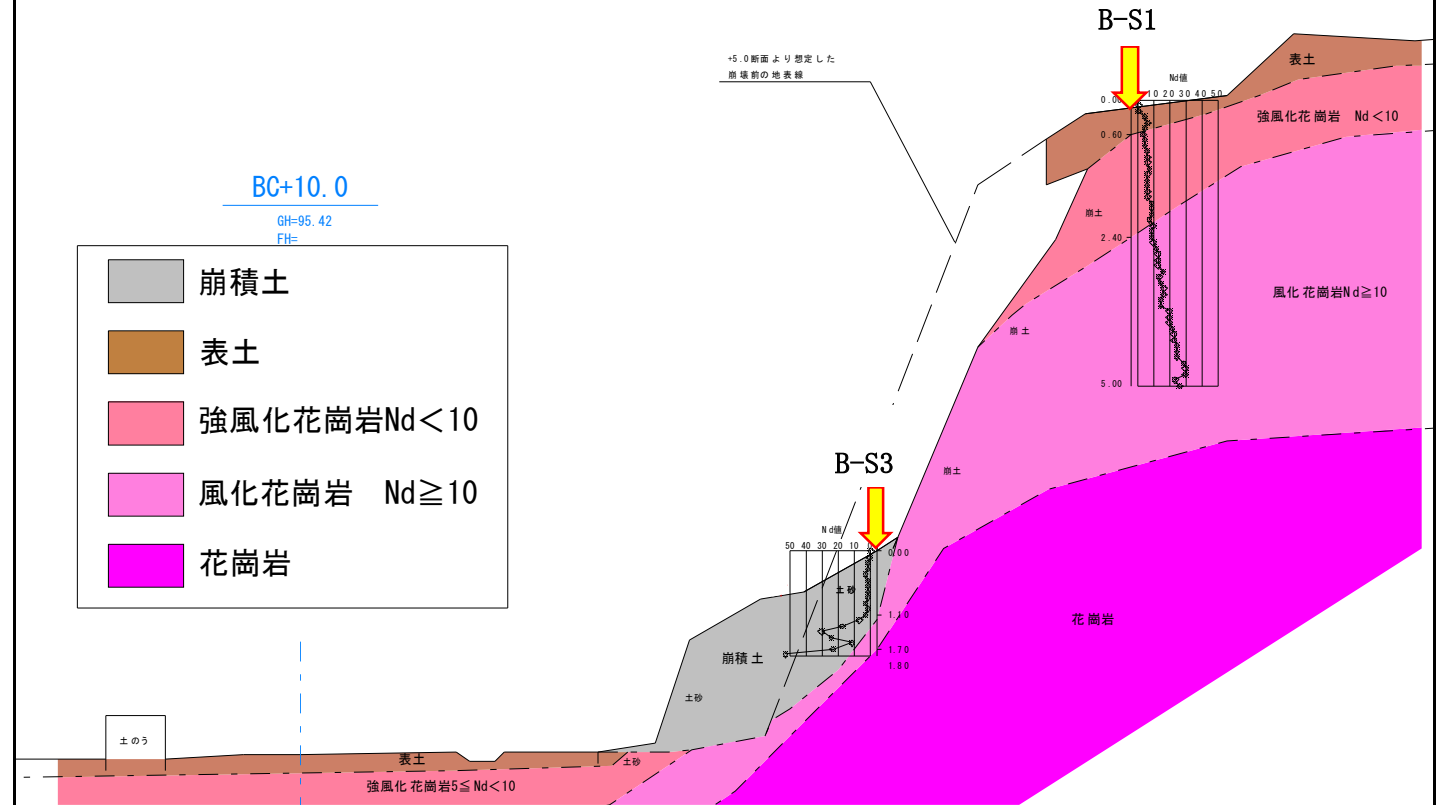
崩壊範囲 長さ: 約11.5m 幅: 約8.5m

斜面勾配 崩壊前(想定) 1:0.4 崩壊後 1:0.4

当該ブロックは、営火場に隣接する斜面である。現在は、大型土嚢で防護土堤が仮設されている。崩壊規模は、幅8.5m、斜長11.5m、層厚1.0m程度で、崩壊土砂は斜面途中から斜面尻にかけて堆積している。隣接する斜面部にも古い崩壊跡が見られ、旧崩壊跡の隣接部が崩壊した可能性が高い。崩壊規模は、比較的小規模である。

当該斜面の崩壊前の想定斜面勾配は、1:0.4であり、崩壊後の斜面勾配も1:0.4程度となっている。当該崩壊箇所は、上部の緩勾配斜面まで崩壊しており、残斜面は残っていない。

Bブロック：ラウンディング後の安全率は $F_s < 1.2$ で、安定勾配への切土か抑止工が必要

- ・崩壊した「BC+10.0斜面」は、崩壊後の斜面勾配も1:0.4と急勾配となっている。
- ・崩壊箇所の滑落部は、オーバーハングしており、ラウンディングする必要がある。
- ・過去に崩壊したことのある抜け出し跡に、今回の崩壊箇所が発生している。古い崩壊範囲も今後崩壊する可能性が高いことから対策範囲とする。
- ・崩壊の擦り付けは、隣接する斜面「BC+3.0」「BC+17.0」までとする。

検討の結果「第3案；GFT受圧板工法」を選定した。

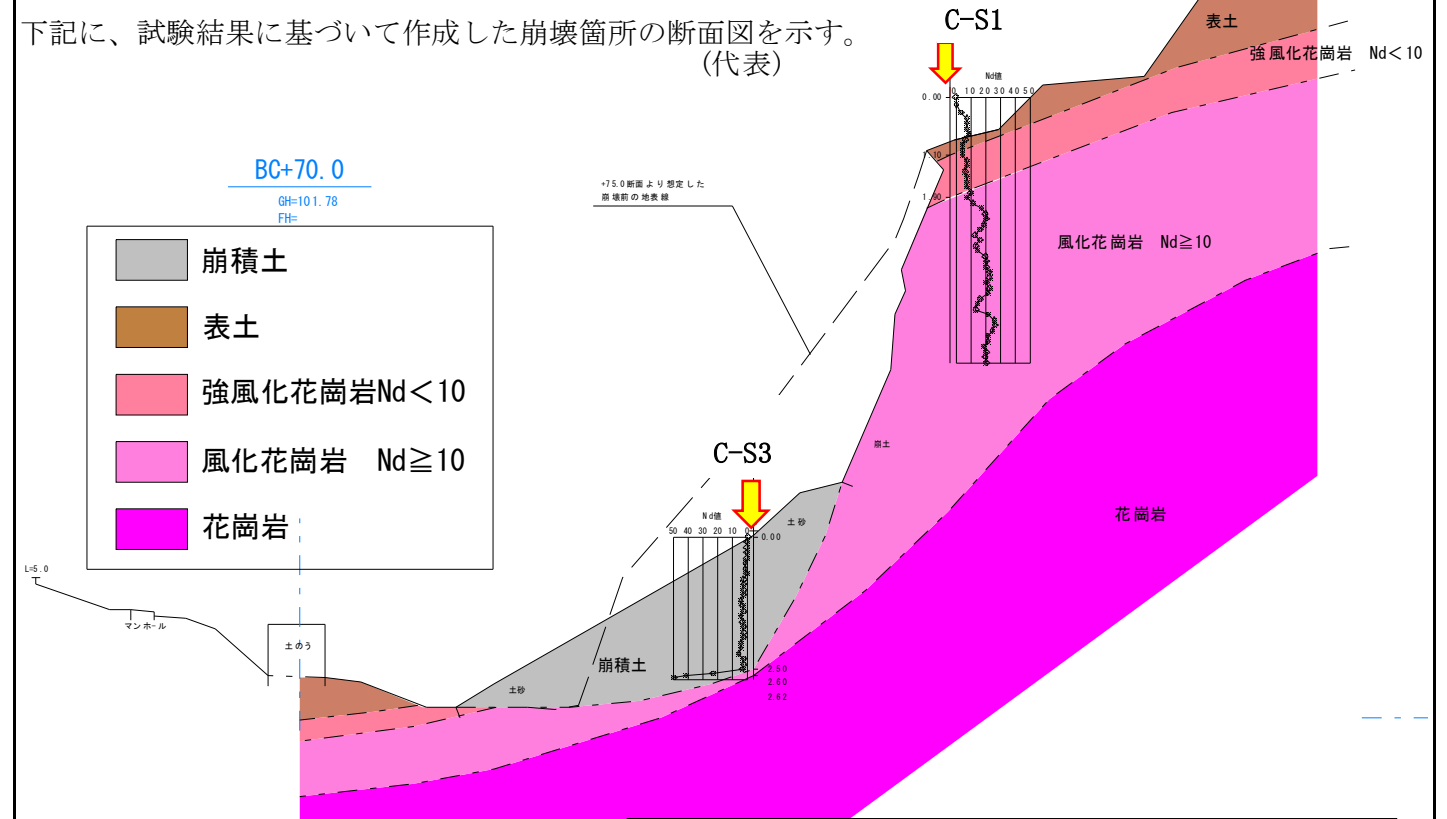
崩壊範囲 長さ: 約12.5m 幅: 約8.5m

斜面勾配 崩壊前(想定) 1:0.5 崩壊後 1:0.4

当該ブロックは、Bブロックから続く斜面で、野外調理場付近で法面方向を変えて連続する斜面である。崩壊規模は、幅8.5m、斜長12.5m、層厚1.3m程度で、崩壊土砂は斜面途中から斜面尻にかけて堆積している。現在は、大型土嚢で防護土堤が仮設されている。隣接する斜面部にも古い崩壊跡が見られ、旧崩壊跡の隣接部が崩壊した可能性が高い。崩壊規模は、層厚1.3m程度で比較的小規模であるが、ほかのブロックに比べて相対的にはやや大きな規模での崩壊である。

当該斜面の崩壊前の想定斜面勾配は、1:0.5であり、崩壊後の斜面勾配はBブロックと同様に1:0.4程度と急勾配となっている。当該崩壊箇所は、上部の緩勾配斜面まで崩壊しており、残斜面は残っていない。上部から続く歩道が当該斜面部に向かって存在しており、歩道を伝って流下する表流水が当該斜面に流入していることが崩壊の一因となっていると推察される。

Cブロック：ラウンディング後の安全率は $F_s < 1.2$ で、安定勾配への切土か抑止工が必要

検討の結果「第3案；GFT受圧板工法」を選定した。
