今宿野外活動センター  
石綿試料採取分析調査業務委託

報 告 書

石綿障害予防規則 第3条第2項に基づく  
事前調査における石綿分析結果報告書(証明書)

| 物件名称 | 今宿野外活動センター(福岡県福岡市西区今宿上ノ原217-2) |

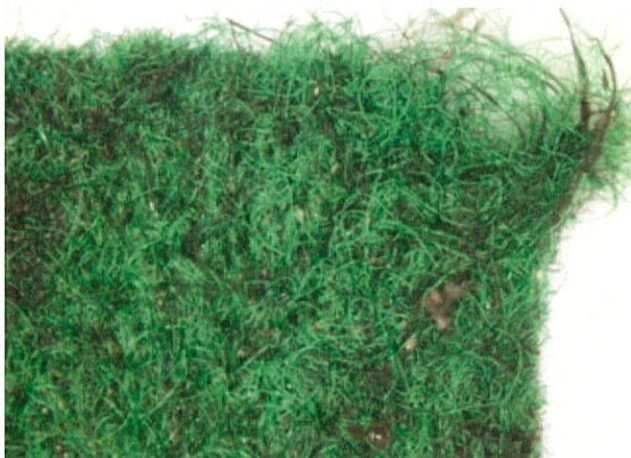
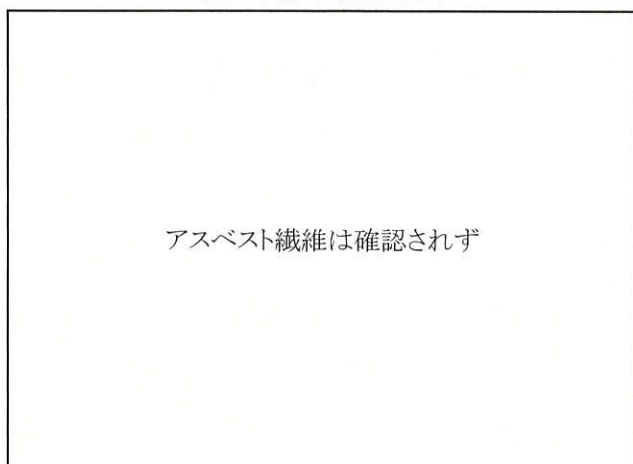
| | 石綿の有無 | 検出されたアスベストの種類(推定質量分率(%)) |
|---|---|---|
| 層1 | 有 <input type="radio"/> 無 <input checked="" type="radio"/> | — |

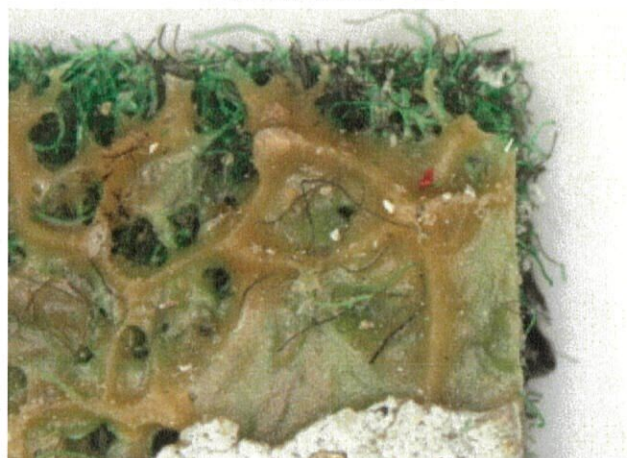
| | 石綿の有無 | 検出されたアスベストの種類(推定質量分率(%)) |
|---|---|---|
| 層2 | <input checked="" type="radio"/> 有 <input type="radio"/> 無 | クリソタイル (5~50) |

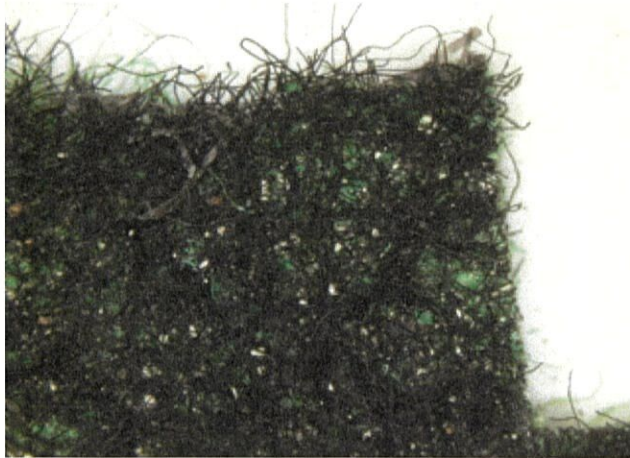
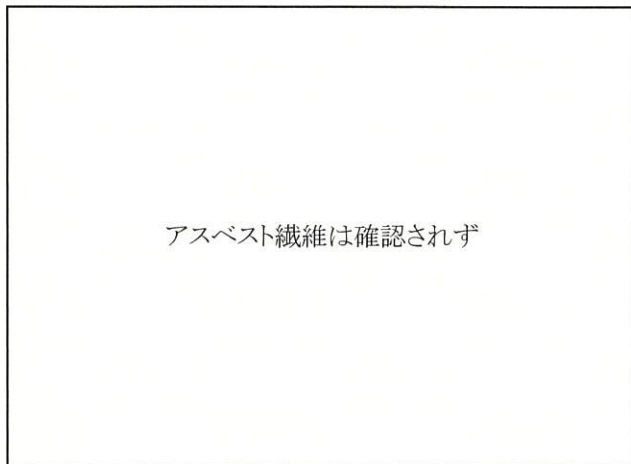
| | 石綿の有無 | 検出されたアスベストの種類(推定質量分率(%)) |
|---|---|---|
| 層1 | 有 <input type="radio"/> 無 <input checked="" type="radio"/> | — |

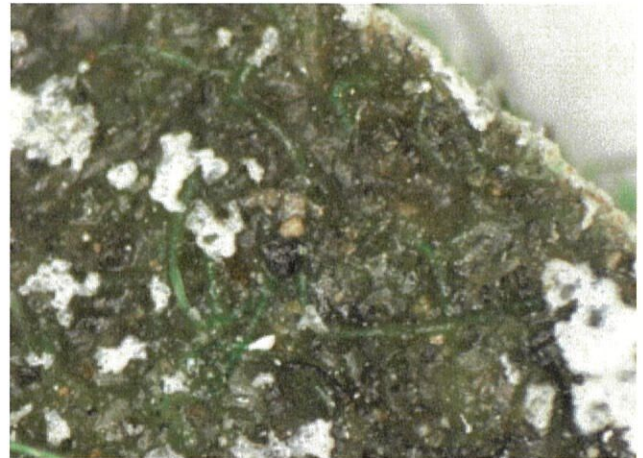
| | 石綿の有無 | 検出されたアスベストの種類(推定質量分率(%)) |
|---|---|---|
| 層2 | <input checked="" type="radio"/> 有 <input type="radio"/> 無 | クリソタイル (5~50) |

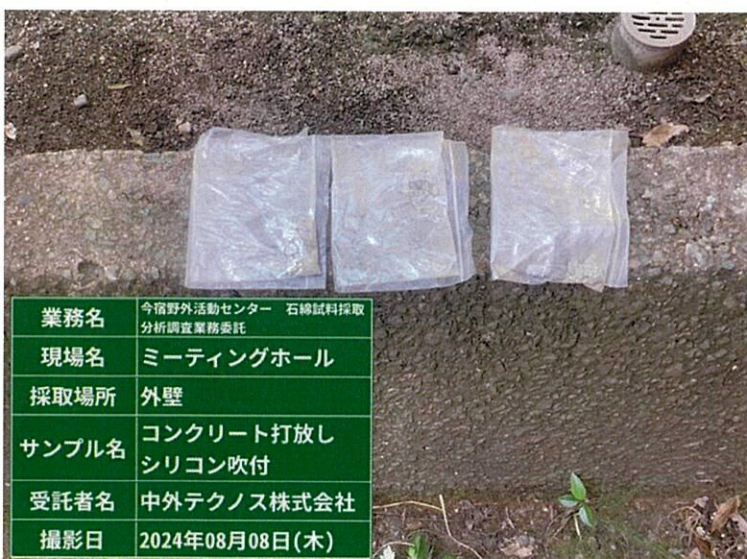
ミーティングホール 外壁  
コンクリート打放し シリコン吹付  
処理終了後
