## 国道 202 号 下水道工事に近接する道路陥没の原因究明について

# 国道202号 下水道工事に近接する道路陥没の原因究明について

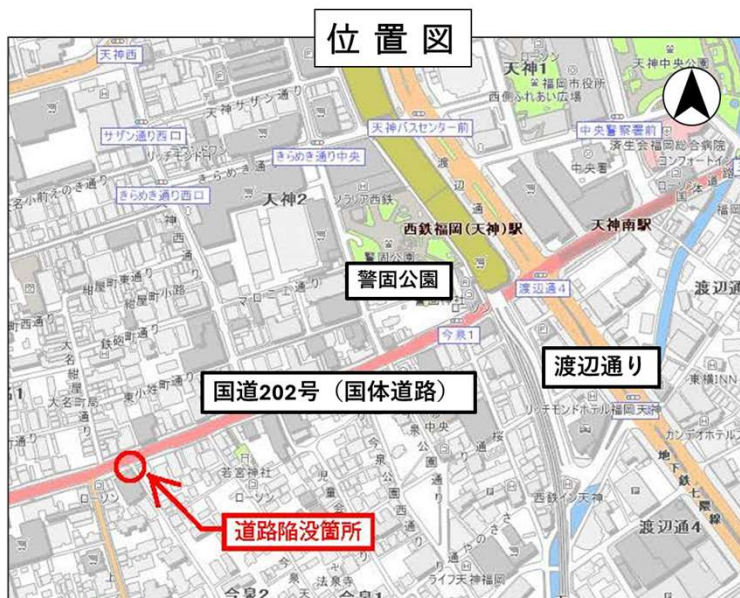
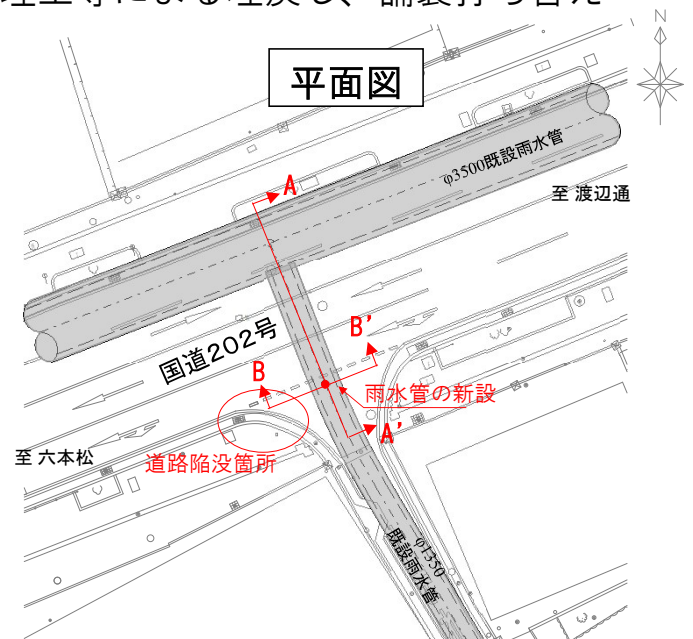
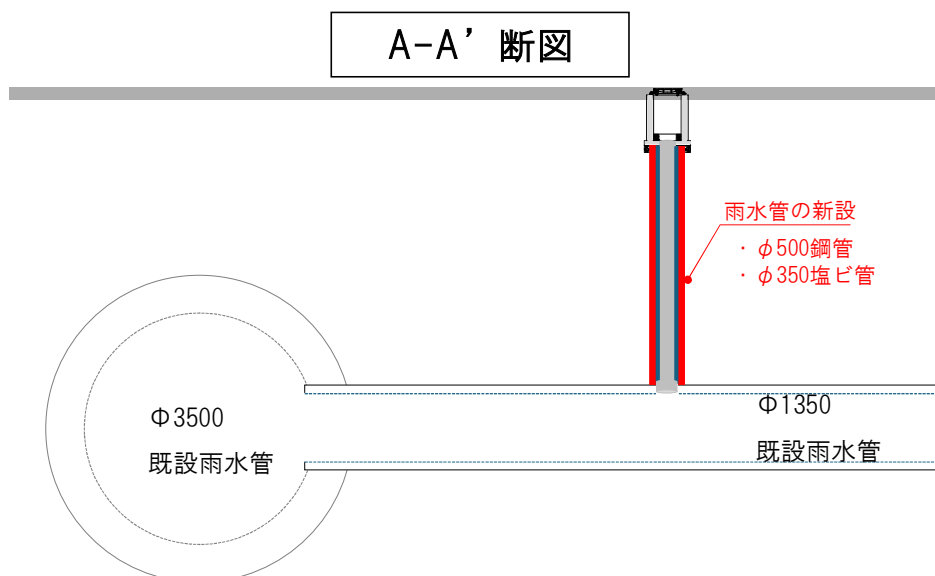
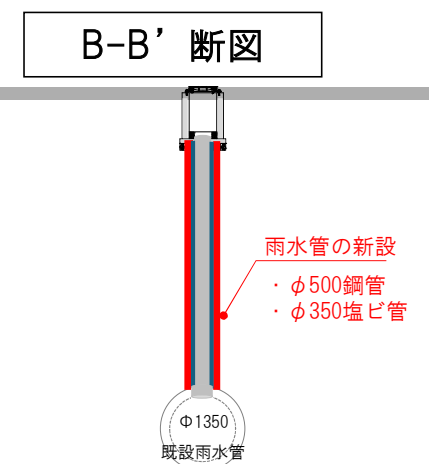
- 発生日時 : 令和7年6月10日(火) 10時頃
- 発生場所 : 福岡市中央区今泉2丁目  
国道202号(国土交通省管理)
- 工事概要 : 雨水管の新設工事
- 内 容 : 道路陥没(歩道及び車道の一部)
- 人・物的損害 : なし
- 交通規制 : 6/10 陥没発生確認後、速やかに交通規制  
6/11 午前6:53 規制解除
- 対策概要 : 空洞調査、流動化処理土等による埋戻し、舗装打ち替え
