# 公共工事等事故情報

事故分類	物損公衆災害	発生日時	令和 元年 10月 1日(火曜日) 14時 30分			工事関係者区分	元請け
事故区分	車両・自転車等損傷	性別	女性	年齢	不明	業種区分	土木
被災程度	車両と工事資材の接触による車両損傷		事故レベル	I	休業見込日数	—	
工事概要	汚水管移設工事						
事故概要	沿道マンション出入口付近の占用帯内に軽量鋼矢板を仮置きしていたところ、当該マンション住民の車両(被災車両)が左折により道路に出ようとして軽量鋼矢板に接触し当該車両が損傷(助手席側後方に傷)した。						
事故原因	仮置きしていた軽量鋼矢板が完全にコーン等で囲われていなかったため被災車両運転者から視認しづらかったこと、運転者に交通誘導員が右折での出車をお願いしたが車両の窓が閉まっていたため運転者が声掛けに気付かなかったことから、左折により道路に出ようとした被災車両が軽量鋼矢板に接触し損傷したものであり、工事用資材の仮置き方法等に不備があった。						
改善策	工事範囲及び資材仮置き範囲をカラーコーン、バーで囲い境界明示を行った。一般車両・通行人と近接する箇所については、道路使用許可条件に合わせた交通誘導警備員を配置し事故の再発防止に努めた。

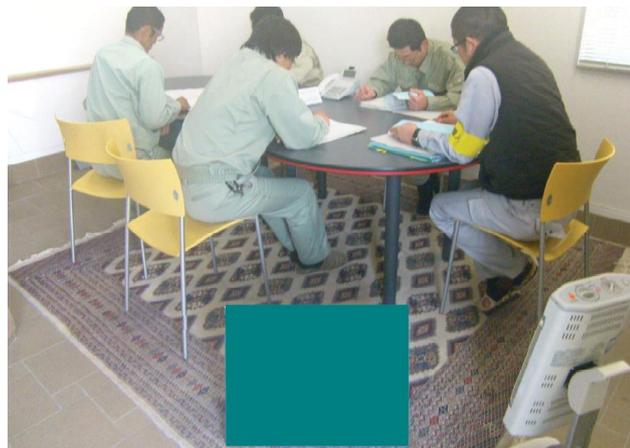
再発防止に向けた安全訓練を実施

事故分類	物損公衆災害	発生日時	令和元年10月15日(火曜日)11時40分			工事関係者区分	一次下請
事故区分	埋設物等損傷	性別	—	年齢	—	業種区分	土木
被災程度	ガス引込管(φ30mm)を破損			事故レベル	Ⅱ	休業見込日数	—
工事概要	配水管布設工事						
事故概要	既設管撤去のため、バックホウで掘削作業中にガス引込管(φ30mm)を破損したものの。						
事故原因	事前にガス会社との協議及び現地立会等の事故防止対策を行っていたが、事故発生箇所における掘削時には、人力掘削による埋設物の位置確認を十分に行っていなかったことからガス引込管を破損させたものである。						
改善策	安全訓練を行い、再発防止として下記のことを実施する。 ・地下埋設物のマーキング箇所の入念な確認を行う。 ・地下埋設物付近を掘削する際は、人力にて慎重に掘削し、埋設物の一部だけでなく全部の確認を行う。

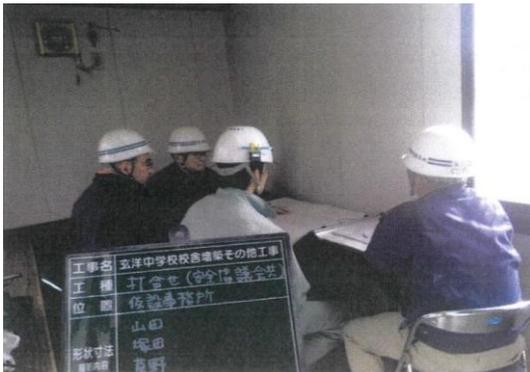
関係業者との工程協議を確実に実施

事故分類	物損公衆災害	発生日時	令和元年10月12日(土曜日) 11時10分			工事関係者区分	二次下請
事故区分	埋設物等損傷	性別	—	年齢	—	業種区分	建築
被災程度	埋設管の破断			事故レベル	I	休業見込日数	—
工事監督課	財政局アセットマネジメント推進部施設建設課						
工事概要	RC造平屋建建築工事						
事故概要	RC造平屋建建築工事における地盤改良杭の施工中に既設埋設管を破断した。						
事故原因	<ul style="list-style-type: none"> <li>・表示杭の確認が不十分であった。</li> <li>・関連業者への確認が不十分であった。</li> </ul>						
改善策	受注者				福岡市		
	<ul style="list-style-type: none"> <li>・施工前の事前確認を関連業者への聞き取りも含めて確実に実施する。</li> </ul>				-

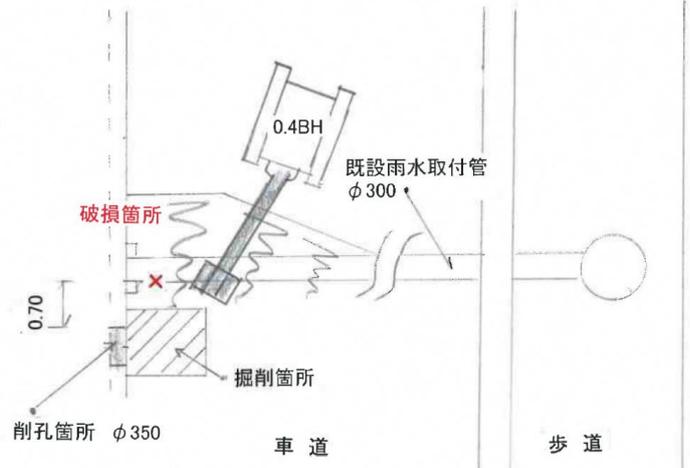
BOXカルバート 1400×1400

事故分類	物損公衆災害	発生日時	令和元年10月16日(水曜日) 10時30分			工事関係者区分	一次下請
事故区分	埋設物等損傷	性別	—	年齢	—	業種区分	土木
被災程度	雨水取付管(Φ300)の破損			事故レベル	I	休業見込日数	—
工事監督課	港湾空港局港湾建設部東部建設課						
工事概要	車道舗装工事						
事故概要	車道中央部に設置されていた雨水ボックスに、車道側溝からの雨水取付管を取り付けるため、バックホウ(0.4m <sup>3</sup> )による掘削作業をしていたときに、既存の雨水取付管(Φ300)を破損させたもの。						
事故原因	作業員の不注意, 地下埋設物の確認不十分						
改善策	<ul style="list-style-type: none"> <li>作業手順の改善, 徹底 (地下埋設物調査, 試掘, 合図者の配置等の徹底)</li> <li>作業員全員の安全意識向上 (KY活動に加え, 個別の安全ミーティング, 勉強会(安全訓練時)の実施)</li> </ul>

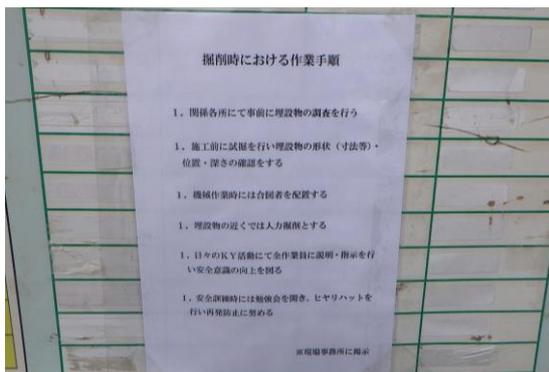
作業手順の現場事務所掲示

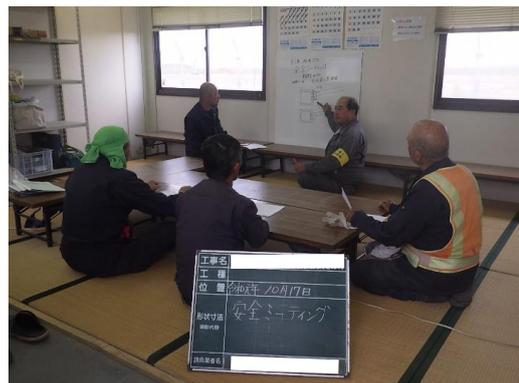
安全ミーティングの実施

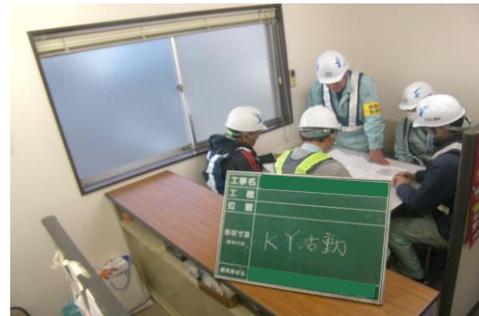
KY活動

事故分類	物損公衆災害	発生日時	令和 元年 10月 24日(木曜日) 16時30分			工事関係者区分	元請け
事故区分	車両・自転車等損傷	性別	—	年齢	—	業種区分	土木
被災程度	車両左前輪損傷(ホイールに傷)			事故レベル	I	休業見込日数	—
工事概要	管布設工事						
事故概要	仮復旧中の舗装面が下がり、この上を通行した普通乗用車の左前輪損傷(ホイールに傷)を与えた。						
事故原因	管を布設後、再生砂で埋め戻す際、堀山内に露出した地下埋設物(NTT3条2段,水道管φ250,ガス管φ50)の周辺において、機械による転圧ができず人力で行ったが、埋め戻し材料の締固めが不十分であったことから、前日の降雨による圧密が通行車両の荷重により促進され、仮復旧中の舗装面が下がったもの。						
改善策	<ol style="list-style-type: none"> <li>1. 既設地下埋設物と新設管が輻輳している個所等の埋め戻しについては、良質な埋め戻し材を使用し、必要に応じて突棒等で締め固め度合を確認しながら十分な転圧を行う。</li> <li>2. 施工後の路面の監視については、工事範囲の仮復旧箇所の状況を定期的に巡視するなど、監視を適切に行うことにより事故の未然防止に努める。</li> <li>3. 再発防止のためのKY活動時において、各作業員にリスク管理を行いそれを遵守するように周知徹底する。</li> </ol>

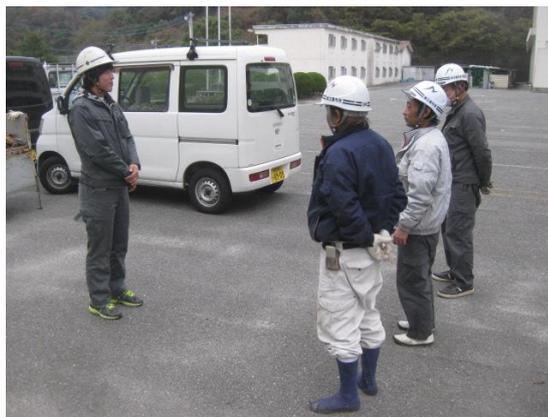
作業員への周知

事故分類	物損公衆災害	発生日時	令和元年10月30日(火曜日) 17時00分			工事関係者区分	
事故区分	自動車等	性別	男性	年齢	-	業種区分	建築
被災程度	損傷			事故レベル	I	休業見込日数	-
工事概要	屋外階段設置その他工事						
事故概要	作業員通勤車両の退場時において、方向転換のためにバック走行を行っていた際に停車していた一般車両のミラーに接触した。						
事故原因	・車両運転時の周囲確認が不足していた。						
改善策	<ul style="list-style-type: none"> <li>・車両運転時の周囲確認が不足していた。現場内において車両を後進させる際は後方確認等を十分行う。</li> <li>・第三者の財産への接近をできる限り避け接触事故等の発生が予想される場合には誘導員を配置しその誘導に従うよう運転者全員に徹底させる。</li> </ul>

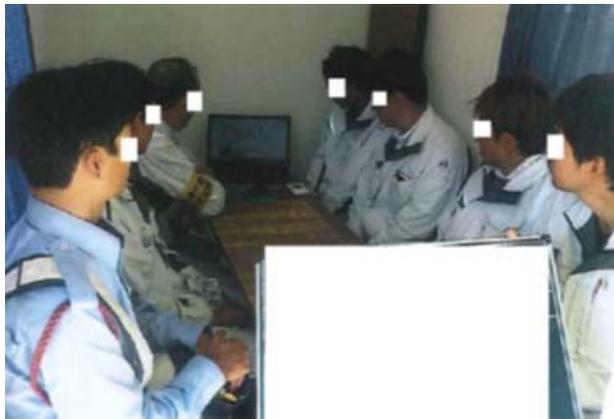
朝礼・安全教育の実施

事故分類	物損公衆災害	発生日時	令和元年10月28日(月曜日)16時00分			工事関係者区分	元請け
事故区分	その他の物損	性別	/	年齢	/	業種区分	土木
被災程度	防犯灯の傾きと傷			事故レベル	I	休業見込日数	/
工事概要	側溝設置作業						
事故概要	側溝設置後の埋戻し作業のため、埋戻し材を積んだダンプトラックが後進中に防犯灯に接触し、破損させた。						
事故原因	<ul style="list-style-type: none"> <li>・ダンプトラック運転者が交代しており、付近の状況を十分把握せずに後進させたこと。</li> <li>・合図誘導員が別重機を誘導しており、不在時にダンプトラックを後進させたこと。</li> </ul>						
改善策	<ul style="list-style-type: none"> <li>・朝礼、安全教育を行い、事故内容の報告、合図誘導員の指示に従って重機や車両の後進を行うことの指導を行った。</li> </ul>
