公共工事等事故情報

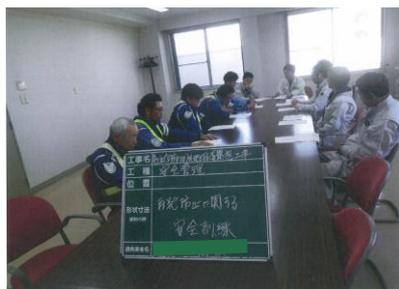
事故再発防止のための安全訓練

事故分類	物損公衆災害	発生日時	令和元年11月12日(火曜日) 9時 45分			工事関係者区分	元請け
事故区分	埋設物等損傷	性別	—	年齢	—	業種区分	土木
被災程度	水道管(φ150)を破損			事故レベル	I	休業見込日数	—
工事概要	汚水枳及び取付管布設替え工事						
事故概要	汚水枳及び取付管の撤去にあたり、掘削を行っていたところ、GL-0.8mに埋設されていた水道管(φ150)にバケットが接触し、破損したものの。						
事故原因	機械による作業時に合図者を配置していなかったことや人力掘削作業員とバックホウのオペレーターとの連携が十分でなく仮置き土砂の下に水道管の管端栓があることをオペレーターが認識できていなかったこと等により発生した。						
改善策	地下埋設物が輻輳する箇所等で機械による作業を行う際には合図者を配置しその指示に従うことや人力と機械を併用しての作業を行う際は双方十分に連携をとることを徹底させること、また、その他地下埋設物への注意喚起のための方策を検討すること等により、同種の事故を防止すること。

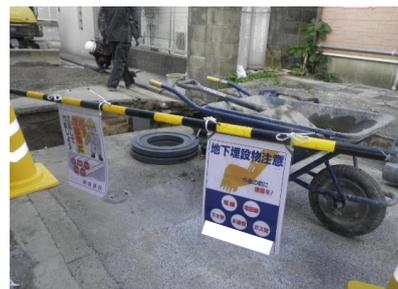
地下埋設物に対する注意喚起の保安表示

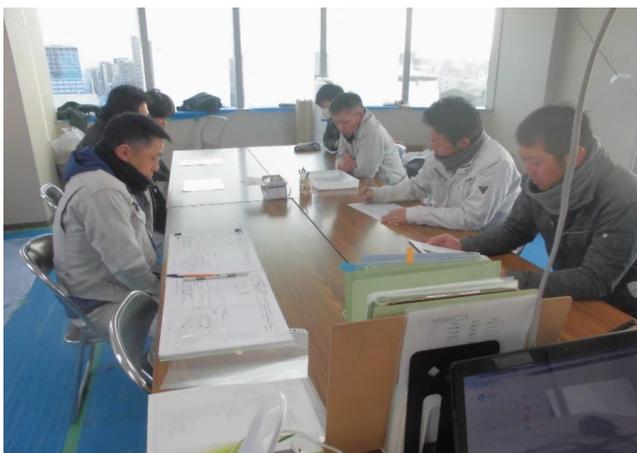
朝礼で周知徹底

事故分類	物損公衆災害	発生日時	令和 元年11月9日(土曜日) 11時30分			工事関係者区分	一次下請
事故区分	その他の物損	性別	—	年齢		業種区分	建築
被災程度	空調冷媒管の破損			事故レベル	I	休業見込日数	-
工事概要	屋上防水改良工事						
事故概要	空調冷媒管を仮移設のため持ち上げた際に、ガス管(銅管)にヒビが入り、ガスが噴出した。						
事故原因	事前調査無く、冷媒管を持ち上げたため。						
改善策	<ul style="list-style-type: none"> ・配管等の仮移設を行う際は、接続状況等を確認し、状況に応じた仮移設を行う。 ・朝礼等で作業員に上記内容について周知徹底を図る。

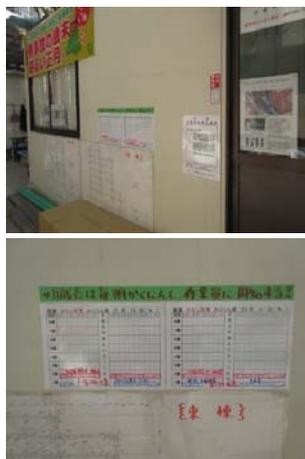
・危険作業エリア分けの掲示

事故分類	労働災害	発生日時	令和 元年 11 月 22 日(金曜日) 11時 00分			工事関係者区分	二次下請
事故区分	飛来落下	性別	男性	年齢	47	業種区分	建築
被災程度	右手人差し指の創傷(5cm未満)			事故レベル	I	休業見込日数	0
工事概要	建物耐震改修工事						
事故概要	・鉄筋圧接作業において、鉄筋組立作業員(加害者)が足場上で鉄筋緊結金具(長さ約30cm, 重量約3kg)を取り付けようとして誤って足場と躯体の間から落下させ、これが4階部落下防止棚等に当たって跳ねたあと、3階柱部の落下箇所裏手側で型枠組立作業中の作業員(被災者)の右手人差し指に接触し受傷(右手人差し指創傷)した。						
事故原因	・加害者が作業を急ぐあまり周囲への注意を十分払っていなかったこと等により事故が発生したものであり、鉄筋組立作業等における安全管理に不備があった。						
改善策	<ul style="list-style-type: none"> ・朝礼時に上下作業のエリア分けを周知し、上部・下部の人払い・お互いの声掛けを徹底する。 ・当日の危険作業エリア・フロアを図面・表などで作成し、一目でわかるよう作業所前に掲示する。 ・落下防止ネットの追加。

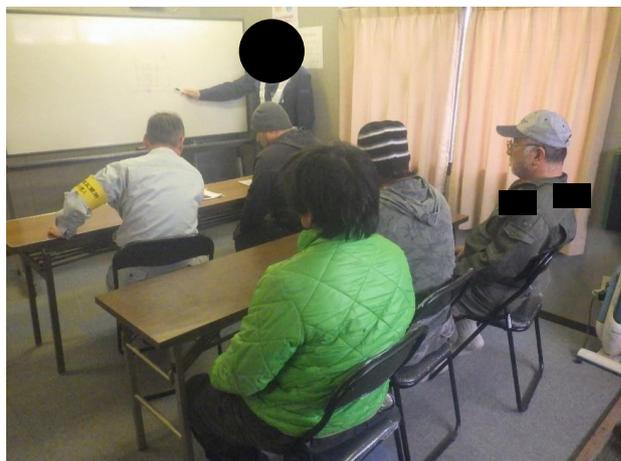
安全訓練講習会の実施

事故分類	物損公衆災害	発生日時	令和元年11月28日(木曜日) 9時50分			工事関係者区分	一次下請
事故区分	埋設物等損傷	性別	—	年齢	—	業種区分	土木
被災程度	水道管(フランジ付T字管の根元)を折損			事故レベル	Ⅱ	休業見込日数	—
工事概要	消火栓本体からの漏水に伴う修理工事						
事故概要	バックホウにて既設旧型消火栓下柵(Co製)3段を1段ずつ吊り上げようとしたが、柵同士が固着しており吊り上がらなかったため、バックホウのバケットを用いて柵を分離させようとした結果、分離した柵が既設消火栓本体に接触し既設フランジ付T字管の分岐部が折損したものの。						
事故原因	消火栓下柵(Co製)の撤去作業において、機械(バックホウ)ではなく、手のみ等を用いて確実に分離させ、水道施設への影響が無いよう注意しながら慎重に撤去作業を行うべきであった。						
改善策	<ul style="list-style-type: none"> ・今回の事故を社内で共有し、再発防止に向けた監督課による安全講習会に参加。 ・下柵の撤去時における作業方法を改善し、同種の事故再発防止に努める。
