# 公共工事等事故情報

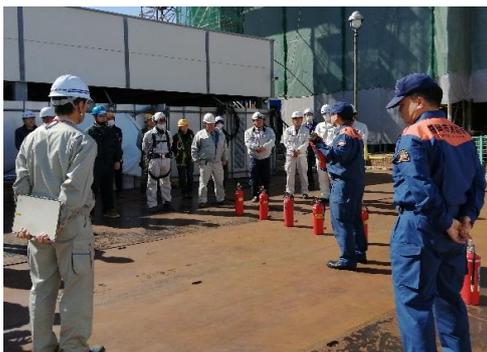
避難誘導訓練

事故分類	物損公衆災害	発生日時	令和2年2月14日(金曜日) 15時00分			工事関係者区分	二次下請
事故区分	その他の物損	性別	—	年齢	—	業種区分	建築
被災程度	煙損(建物に煙の煤が付着)			事故レベル	Ⅱ	休業見込日数	—
工事概要	塔体の外部鉄骨の塗装など						
事故概要	作業用足場内で行っていた溶接作業の火花が養生用ホリフィルムに引火し、溶けたフィルムが足場の開口部を伝って延焼が広がったもの						
事故原因	<ul style="list-style-type: none"> <li>・溶接作業者が作業場所を移動した際に周辺の可燃物の状況確認を怠った</li> <li>・溶接作業と塗装作業を上下で作業していた</li> </ul>						
改善策	<ul style="list-style-type: none"> <li>・溶接作業の一部について火を使わない工法に変更</li> <li>・溶接作業の可燃物確認に元請け技術者が立ち合う</li> <li>・溶接作業と塗装作業の上下作業の禁止と下段に監視員を追加配置</li> <li>・下請けの作業者全員へ今回火災の情報共有し、及びKY活動実施</li> <li>・消防局指導により、避難誘導・消火器操作訓練の実施</li> </ul>

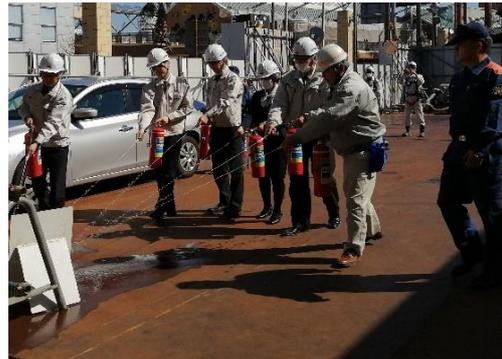
消火器操作訓練

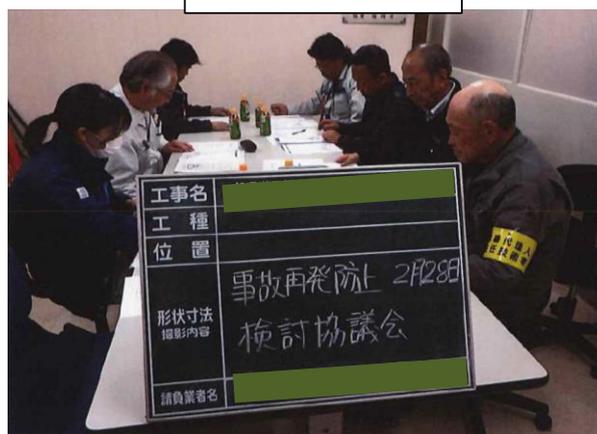
再発防止検討協議会  
実施状況

事故分類	物損公衆災害	発生日時	令和 2年 2月18日(火曜日) 13時50分			工事関係者区分	一次下請
事故区分	墜落・転落	性別	男性	年齢	50	業種区分	土木
被災程度	多発骨折(全治6ヶ月)			事故レベル	Ⅱ	休業見込日数	6ヶ月
工事概要	道路改良工事						
事故概要	バックホウにて仮設材を大型トラックに積込中、台木を設置せずに鋼材を積み込んだためナイロンスリングが鋼材の下敷きとなった。ナイロンスリングを引き抜こうとした際に作業員がバランスを崩し、トラックの荷台から転落したものの。						
事故原因	台木設置の作業を怠り鋼材を設置した上、そのまま作業を継続したため。						
改善策	再発防止検討協議会にて今回の事故状況・問題点について共有するとともに作業手順の順守の重要性を作業員へ周知した。 併せて、日々のKY活動や安全訓練にて作業手順の確認を行うよう指導した。

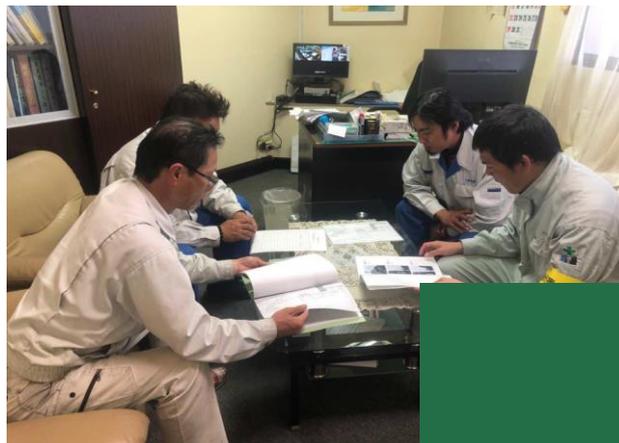
安全訓練実施状況

事故分類	物損公衆災害	発生日時	令和2年2月21日(金曜日) 14時30分			工事関係者区分	元請け
事故区分	埋設物等損傷	性別	—	年齢	—	業種区分	設備
被災程度	電線共同溝管路(FEP100)を破損			事故レベル	I	休業見込日数	—
工事概要	道路照明灯設置工事						
事故概要	アースオーガを用いて照明灯基礎部の掘削を行っていたところ、深度約80cmの位置に埋設されていた共同溝管路(FEP100)を損傷させた。						
事故原因	埋設管があることは、認識していたが、埋設シートが出てこなかったところから、埋設物がないと判断し、アースオーガでの掘削を継続した。詳細な確認不足により発生したものとする。						
改善策	安全訓練を行い、再発防止として下記のことを実施する。 ・地下埋設物付近を掘削する際は、マーキング箇所が実際の埋設位置と離れていることを想定したうえで、人力にて慎重に掘削し、確認を行う。
