公共用水域における水質事故対応マニュアル策定調査 — 着色物質編 —

水落敏朗・木下誠・東郷孝俊

福岡市保健環境研究所環境科学部門

Manualization of Water Color Accidents Cause Investigation in the Public Water Areas

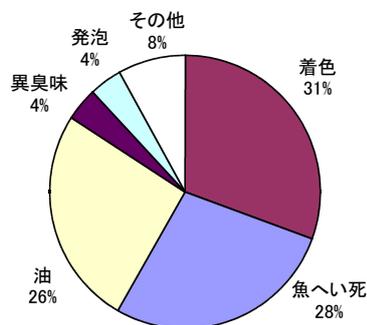
図1 水質事故種類別割合

水質事故種類別割合及び件数を図 1 及び表 1 に示す。

過去8年間の水質事故件数 187 件中、着色事故が最も多く 58 件で全体の3割を占めている。以下、魚へい死 (52 件)、油(48 件)が多かった。

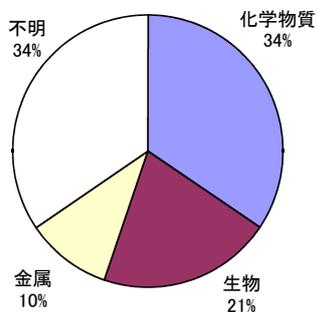
図2 着色原因物質別割合

水質事故原因物質別の割合及び件数を図2及び表2に示す。

着色原因物質としては、全 58 件中、化学物質が 20 件で全体の 34 %、以下生物 (12 件)、金属 (6 件)であった。また原因物質が不明な事故も 20 件あった。

化学物質としては塗料が最も多く 15 件、ついで洗剤の 3 件等であった。金属類は、鉄及びマンガンが検出された。生物としては、藻類によるものが多かった。

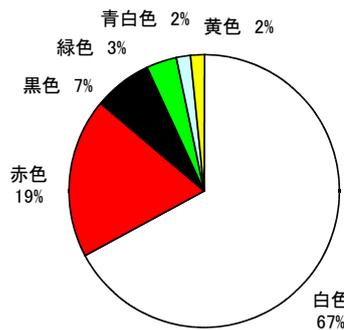
図3 着色別割合

着色別の割合及び件数を図3及び表3に示す。

全 58 件中、白色 (白濁を含む。以下同じ。) が 39 件で全体の約 3 分の 2 を占めた。以下、赤 (茶) 色が 11 件、黒色 4 件、緑色 2 件などであった。

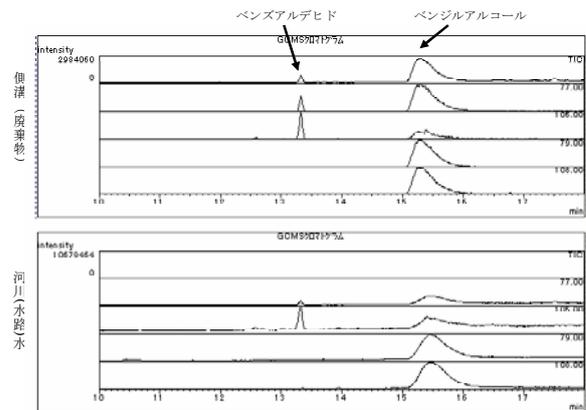
図4 側溝廃棄物及び河川水クロマトグラム

側溝廃棄物及び河川水のクロマトグラムを図4に示す。

側溝廃棄物からベンズアルデヒド及びベンジルアルコールが検出され、側溝廃棄物が床洗浄剤と確認できた。

また、河川水にもベンズアルデヒド及びベンジルアルコールのピークが認められ、白濁水の原因が不法投棄さ

れた床洗浄剤であることが確認できた。

この情報に基づきヘッドスペース GC/MS を用いてベンジルアルコール及びベンズアルデヒドの試験を行った。

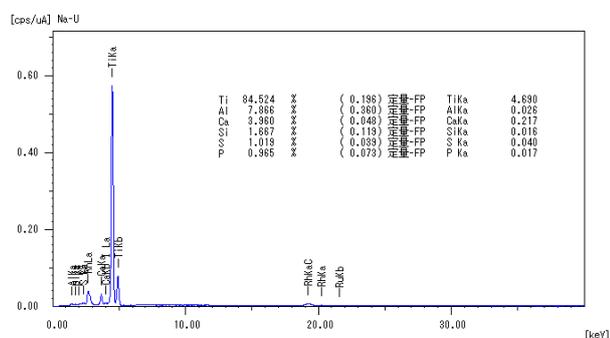
図 5 チタン検出塗料試験結果

13 製品中 10 製品からチタン(Ti)が 35 ~ 97%の割合で検出された。他の金属成分(Ca,Mg,Si)については、各製品での含有量の差が大きく、特異的な傾向は認められなかった。

チタンが検出された塗料の試験結果を図 5 に示す。酸化チタンは塗料の顔料としてよく用いられること¹⁾、また、本市内の河川や池などの公共用水域における水質(SS)の Ti 含有量は不検出~ 5 %以下程度であることから、Ti 含有量の試験が原因物質解明の有力な方法であることが示された。

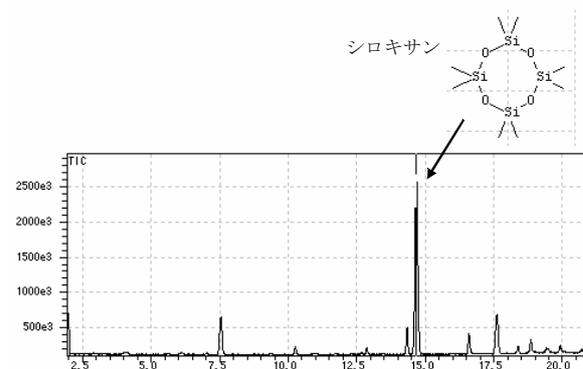
図 6 シロキサン検出塗料クロマトグラム

13 製品中 5 製品からシロキサンが、またプロピオン酸エステル類が 6 製品から検出された。

シロキサンが検出された試料(No2)のクロマトグラムを図 6 に示す。
