早良区小田部地区における地下水水銀汚染

Underground water pollution by Hg in Kotabe

要旨

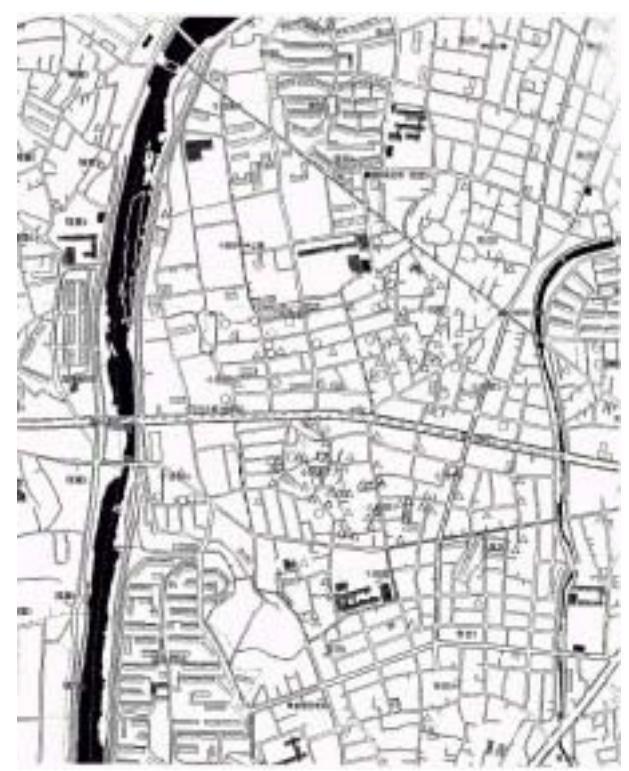
図 - 2 検査井戸 基準超過 水銀不検出

検査井戸を図-2 に示した。 印で水銀不検出井戸を、 印で基準超過井戸を表した。濃度的には、小田部5丁

目、3丁目、1丁目に比較的高濃度の井戸が位置してい た。

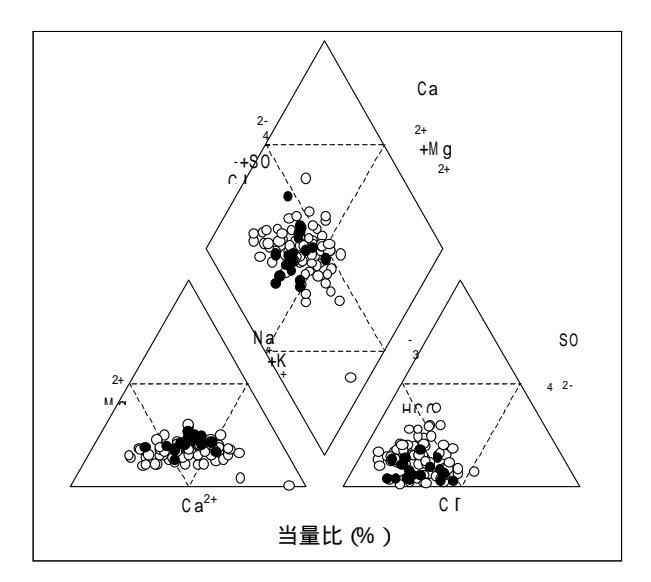
水質と水銀濃度の関係は、図-3のトリリニアキーダ イアグラムに示した。検出・不検出に拘わらず、水質は、

型の浅層地下水の一般的な水質を示していた。

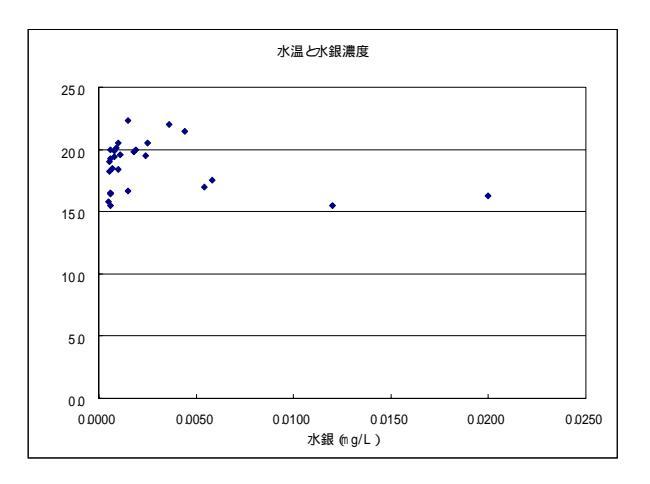
図-4 水温と水銀濃度

水質の項目間と水銀濃度との相関を見ると、水温・Mg イオン・重炭酸イオンと水銀濃度の間で弱い相関が見ら れた。水温については、御笠川中流域で認められた関係 とは異なったもので、水銀濃度が高い地下水ほど水温が 低い傾向にあった。(図 - 4、表 - 3)

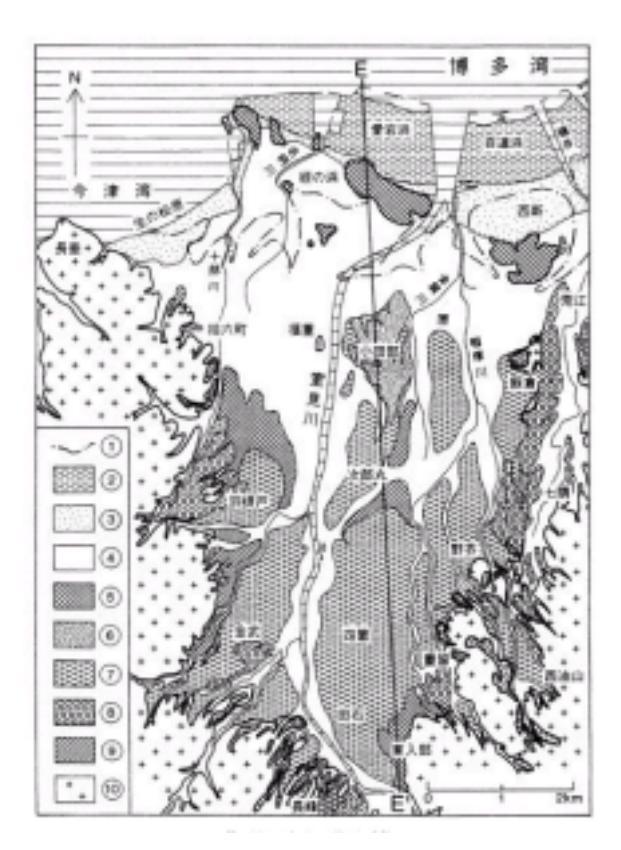
図 - 5 表層地質図 凡例 埋立地 箱崎砂層 住吉層 大坪砂礫層 阿蘇火砕流堆積物 須崎層 仲原礫層

小田部地区は福岡平野の北部、室見川の下流域に位置 する。この地区の地質は、図 - 5・6に示すように中生 代の早良花崗岩を基盤として、その上を更新世の須崎層 および阿蘇火砕流堆積物が覆う構造 4)となっている。 特に、小田部地区は、図 - 6の断面図に見るように7~ 8mの阿蘇火砕流堆積物が表層を掩蓋している。この阿 蘇火砕流堆積物の広がりを縮尺を調整して図 - 2にオー バーレイしたものを図 - 7 に示した。火砕流堆積物の外 縁を太いハーフトーンの線で表しているが、水銀検出井 戸はすべてこの線の内部に位置しており、小田部地区そ のものもほとんどがこの線内に包含されている。このこ とから、火砕流堆積物が何らかの関与をして、地下水の 水銀濃度を助長していることが示唆された。

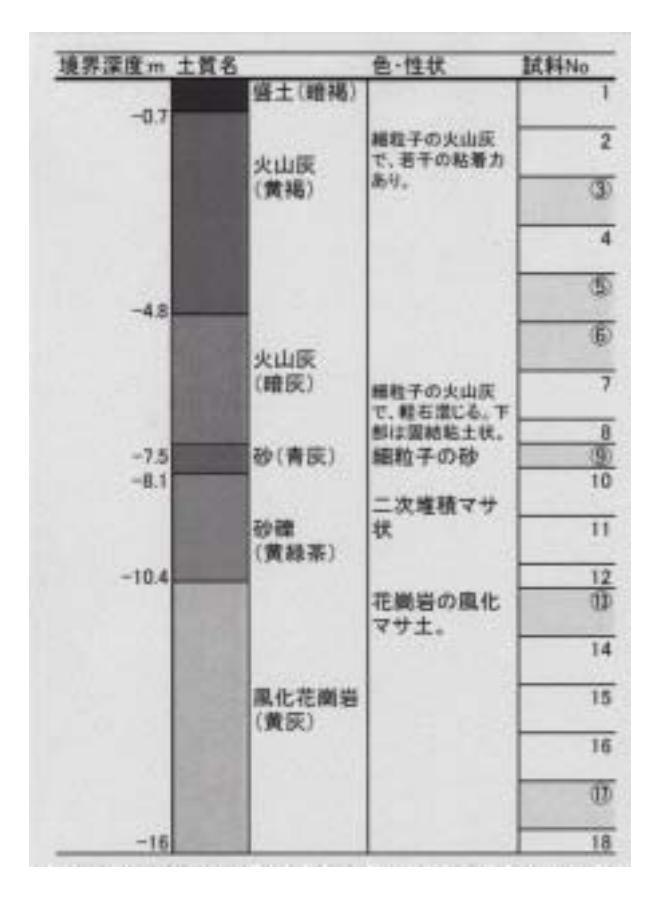
図 - 8 コア柱状図

図 - 8 にコア採取時のボーリング柱状図を表したが、 層序は、図 - 6 を裏書きするもので表土から 8 mほどが 阿蘇火砕流堆積物、それ以深が風化花崗岩となっていた。 水銀含有量は、 - 8 m付近の層序移行帯での含有量が他 の層に比較して突出して多かった。しかしながらこの含 有量は、他の汚染地区の土壌や一般土壌に比較してやや 低値であった。

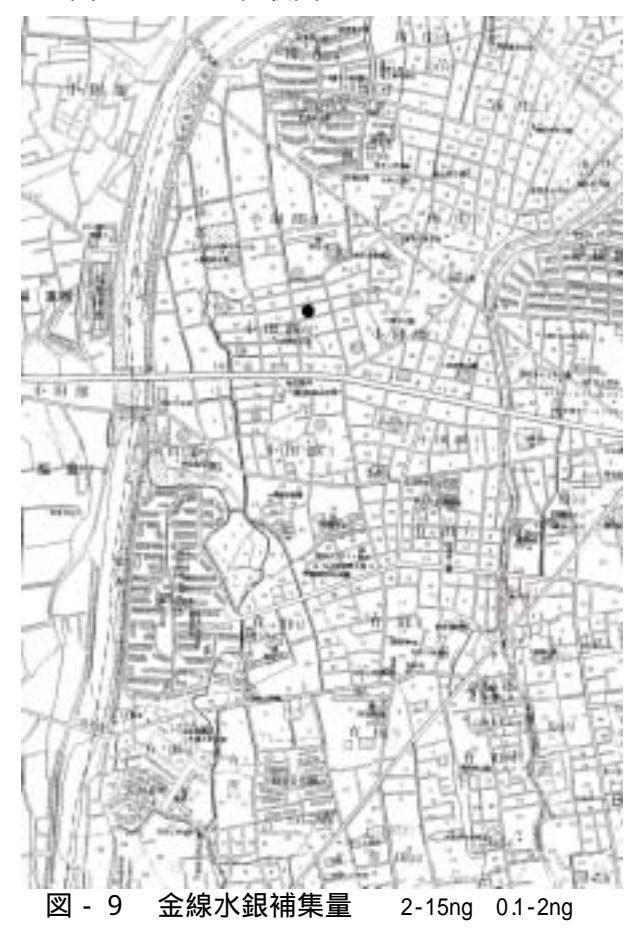
小田部地区内16箇所に設置した金線のうち10本か ら水銀が検出された。検出状況を図-9に示したが、最 高捕集量は15ng/7日であり、過去の事例に比して高い 値であった。地下の深部から上昇してきた水銀蒸気が経 路に当たる地下水を汚染するというメカニズムが想定さ れるが、水銀蒸気検出濃度の高い地域は、小田部5丁目 を中心に北ないし北東部に広がっており、地下水の水銀 濃度の分布状況とはやや異なる傾向を見せた。
