国史跡福岡城跡整備基本計画(案)

平成26年6月

福岡市

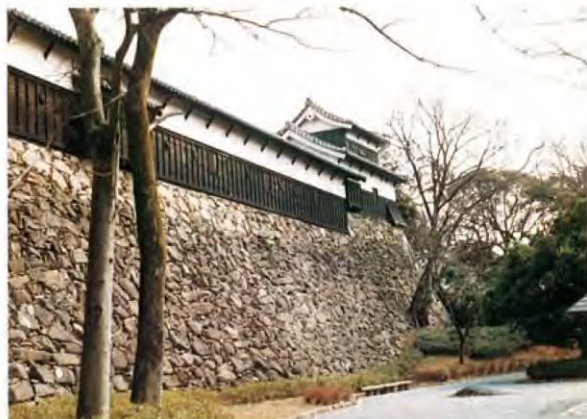
写真2-9: 南丸多間櫓 (重要文化財)

分類	建造物指定名称 分類	指定状況 (指定年月日)	建造物現況	整備実施年度	内容
福岡城跡内に所在する建造物	福岡城南丸多聞櫓	国指定 重要文化財 (昭和46.12.28)	現存	昭和47～49年 平成13年度	老朽化した建造物を解体し、修復。併せて石垣修復や防災設備工事。 防災設備改良工事。
	北角櫓	未指定(復元)	復元	昭和49年度	多聞櫓に付随する角櫓を建設。
	潮見櫓 (伝)潮見櫓	県指定 有形文化財 (昭和27.3.29)	移築復元	昭和30年度 昭和45年度 昭和55年度	大正時代に浜の町黒田家別邸に移築されていたものを、検察庁建設に伴い、福岡郷土博物館建設委員会が現在地に移築。 防災設備工事。 瓦葺替え、漆喰補修等の工事。
	福岡城下之橋御門 (旧称:福岡城大手門)	県指定 有形文化財 (昭和31.4.3)	現存 (二階は復元)	昭和30年度 昭和45年度 昭和57年度 平成18～20年度	潮見櫓移築時に、福岡郷土博物館建設委員会が修復工事。 防災設備工事。 土間の改修および排水設備工事。 平成12年度の焼損に伴い、二層櫓門として復元整備。
	旧福岡城祈念櫓	県指定 有形文化財 (昭和32.8.13)	移築復元	昭和57～59年度	大正時代に北九州市大正寺に移築されていたものを、再移築。併せて防災設備工事。
	福岡城跡の外に所在する建造物	崇福寺仏殿 (潮見櫓・花見櫓)	県指定 有形文化財 (昭和30.4.5)	部材保存 未整備	平成3年度
崇福寺山門 (本丸表御門)		県指定 有形文化財 (昭和30.4.5)	部材保存 未整備	大正7年	大正7年に同寺山門として本丸表御門を払下げ。二層の櫓門。
福岡城内に所在する他の建造物	旧母里太兵衛邸 長屋門	県指定 有形文化財 (昭和31.4.3)	移築復元	昭和39年度	昭和27年に中央区天神の母里太兵衛屋敷跡地から撤去され、舞鶴中学校に解体保存していたものを、長屋門建設委員会が現在地に移築復元。
				昭和45年度	防災整備工事。
				昭和52年度	土間改修および排水設備工事。
				昭和56年度	屋根および外壁の改修工事。

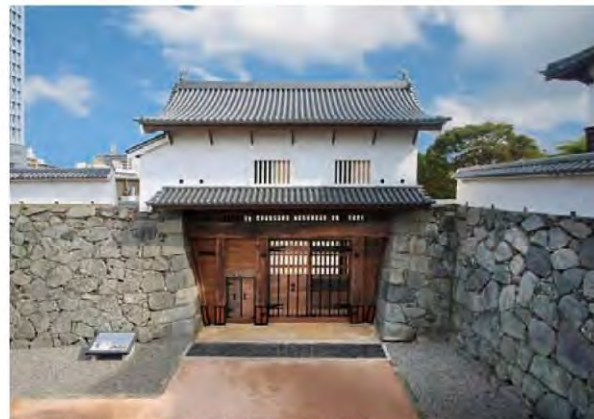
写真2-10: 下之橋御門 (県指定有形文化財)

福岡城は、江戸時代後期には47以上の櫓と10を超える門を有し、九州の代表的な城郭であった。現在は、南ノ丸多聞櫓が原位置に保存され、昭和59年(1984)に祈念櫓の移築復元、平成3年(1991)に花見櫓・潮見櫓部材の買収、平成12年(2000)に下之橋御門の焼損により、平成18年(2006)～平成20年(2008)にその復元を行っている。この他、本丸表御門は、黒田家の菩提寺でもある博多区の崇福寺の山門として残る。

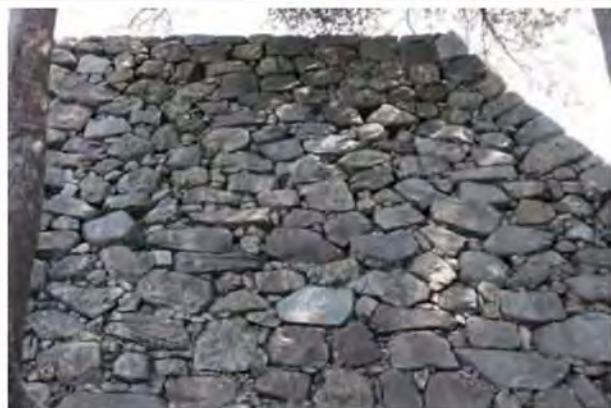
写真2-17:A類(天守台)

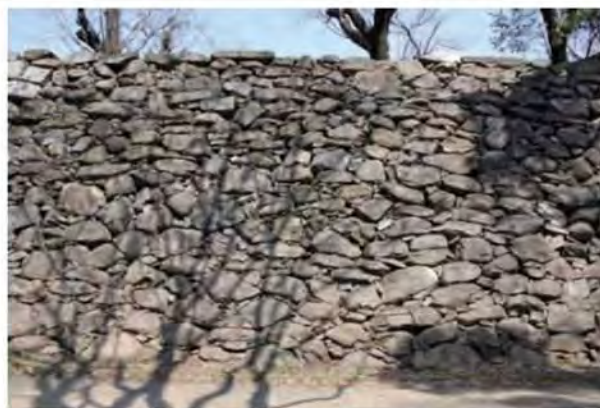
写真2-18:B類(南三階櫓跡)

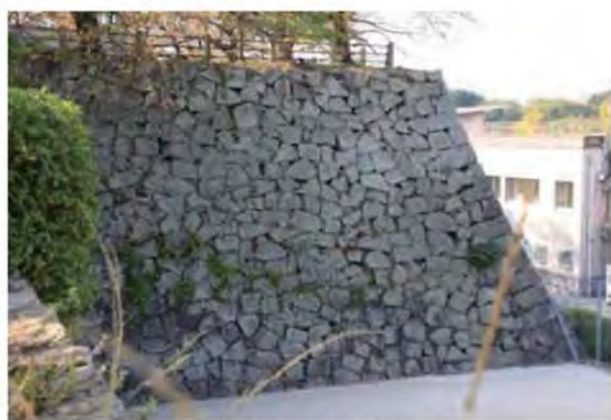
写真2-19:C類(二ノ丸萬櫓跡)

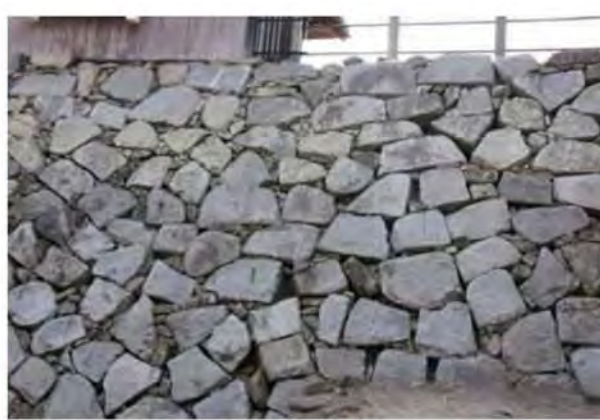
写真2-20:D類(祈念櫓跡)

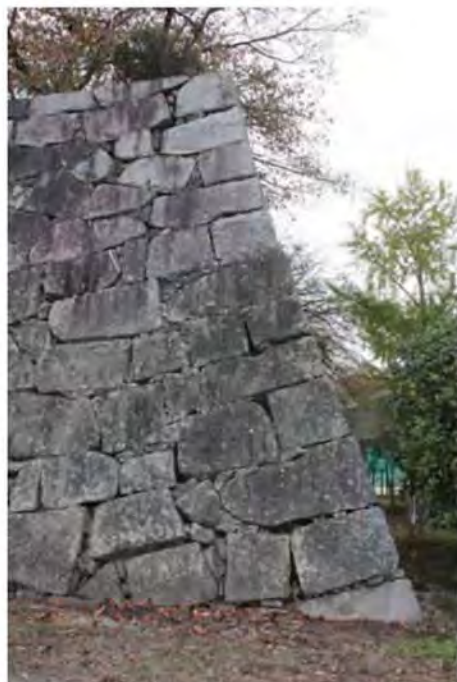
写真2-21:算木積み(東御門)

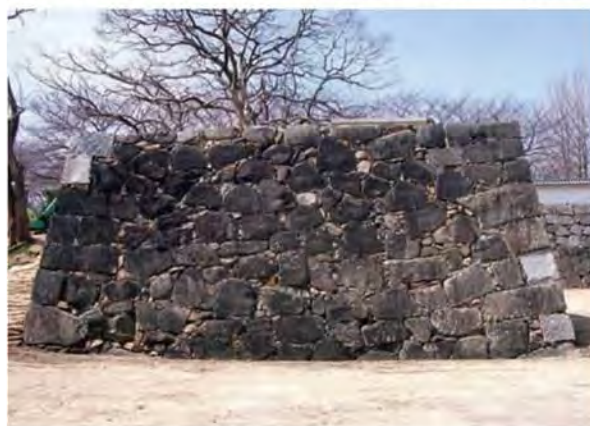
(修理された石垣等) - 伝統的工法による復元 -

写真2-22:上之橋御門跡の石垣

位置	保存整備箇所	実施年度	内部	写真
①	舞鶴中学校東側石垣	昭和 46・47 年度	積替えおよびグラウト工事	—
②	上之橋御門北側石垣	昭和 47 年度	積替え工事	—
③	多聞櫓西側石垣	昭和 48 年度	建造物の修復工事に併せて積替え工事	—
④	本丸表御門石垣	昭和 49 年度	積替え工事	写真 2-31
⑤	城内町住宅東側石垣	昭和 49 年度	天端積替え工事	—
⑥	本丸裏御門東側石垣	昭和 49 年度	不明	—
⑦	鉄物櫓南側石垣	昭和 49 年度	積替え工事	—
⑧	生捕櫓周辺石垣	昭和 49 年度	不明	写真 2-30
⑨	追廻御門東側石垣	昭和 51 年度	積替え工事	—
⑩	堀外壁北東側石垣	昭和 54 年度	150 m ² が現状保存され、展示施設として活用。 昭和 57 年 10 月に国史跡追加指定	—
⑪	下之橋御門石垣	平成 17 年	積替え工事(伝統工法による復元工事)	—
⑫	上之橋御門南側石垣	平成 18 年	積替え工事(伝統工法による復元工事)	—
⑬	上之橋御門北側石垣	平成 24～25 年度(予定)	積替え工事(伝統工法による復元工事)	—
