## 第3 整備の理念と基本方針

## 第4 基本計画

### 1 地区区分計画（ゾーニング）

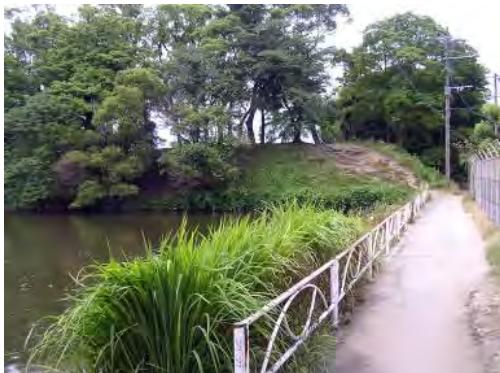
写真 2-49:①明治通りより潮見櫓跡を見る  
大濠公園駅からアクセスした場合の起点になる場所。樹木が覆いかぶさり、土壘は見えづらい。

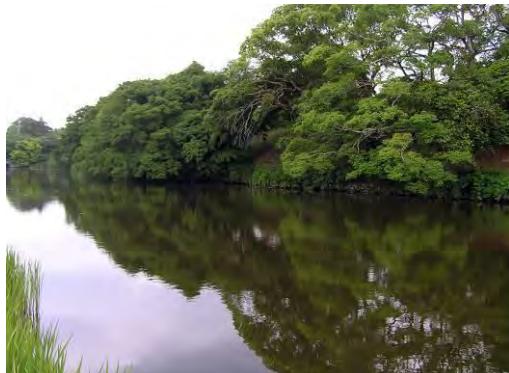
写真 2-50:②明治通りより濠及び土壘を見る  
腰巻石垣の状況がうかがい知れるが、樹木が覆いかぶさり、土壘は見えづらい。

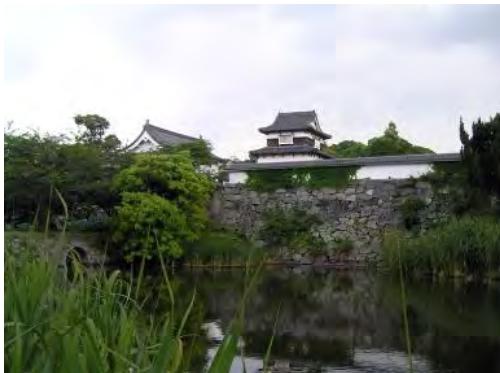
写真 2-51:③明治通りより下之橋御門・(伝)潮見櫓を見る  
堀+櫓+城門+石垣が一体となった城郭らしい景観を見ることができる。

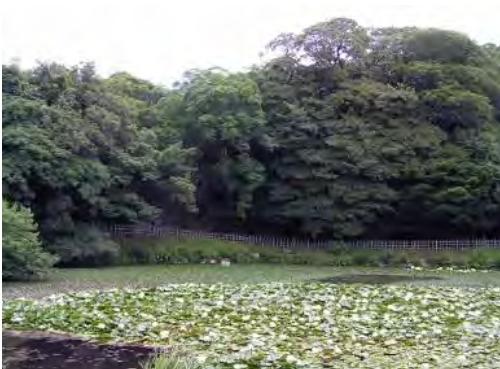
写真 2-55:⑦6号濠より鉄物櫓跡を見る  
城郭南端の場所。樹木が繁茂し、石垣や土壘等の城郭を表す要素は見えない。

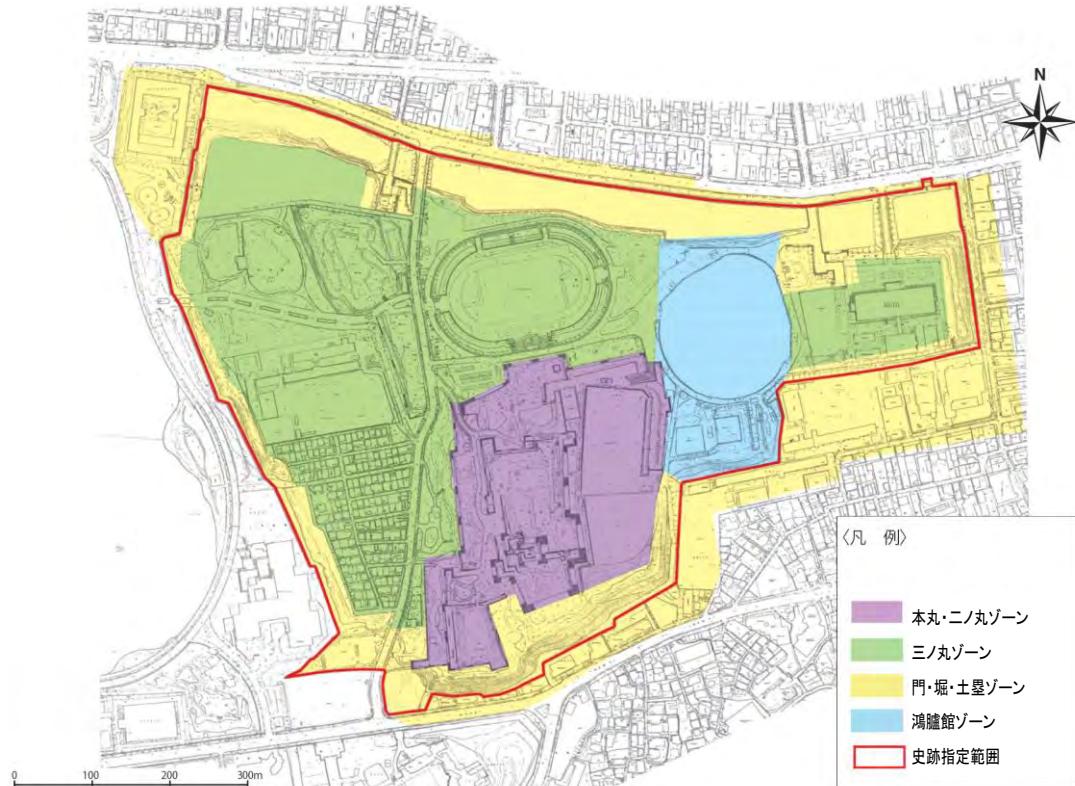
図 4-2: 地区区分図

整備の対象範囲である国史跡指定地は、城郭の構造や現況の特質から、以下のとおり 4 つのゾーンに分けることができ、各ゾーンの特徴を踏まえた整備を行っていく。

ゾーン名	整備の方向性	整備の考え方
本丸・二ノ丸 ゾーン	城郭景観の 保全	<ul style="list-style-type: none"> <li>○本丸、二ノ丸の二つの郭を取り込んだ範囲を設定する。</li> <li>○城郭としての景観が最も遺存しており、景観保全の面や現在の利用形態からも一体的な保存整備が可能なゾーンとなることが期待される。</li> <li>⇒歴史的建造物や庭園等の復元整備、石垣の保存・修景に努め、城郭としての景観保全を重視した整備を行う。</li> </ul>
三ノ丸 ゾーン	市民活用を考 慮した施設等 の設置	<ul style="list-style-type: none"> <li>○郭としての三ノ丸のうち、「門・堀・土塁ゾーン」と「鴻臚館ゾーン」の範囲を除いた範囲を設定する。</li> <li>○現在の利用形態や便益施設設置状況により、公園として、市民をはじめとする多様な来訪者の利用が最も活発であることから、計画範囲内の文化財の活用において大きな役割を果たすゾーンとなることが期待される。</li> <li>⇒史跡地内の地下遺構や景観の保全に留意しながら、市民等が憩うための空間整備を行うとともに、利用者の便益施設等の充実を図り、市民活用を考慮した施設等の設置を行う。また、史跡の調査研究を進め、条件が整えば、復元整備を進める。</li> </ul>
門・堀・土塁 ゾーン	外部からの視 点を意識した 景観形成	<ul style="list-style-type: none"> <li>○三ノ丸外周の土塁や主要園路ともなっている上之橋・下之橋両御門周辺、内郭南北の堀を含む範囲を設定する。</li> <li>○国指定範囲の外周部分およびその隣接地であり、外部から見て一体化した城郭景観が形成されている。</li> <li>⇒国史跡指定地の外部から見える歴史的および自然的景観を重視するゾーンとし、歴史的建造物が配される門、隅櫓、橋等の復元整備や、土塁の保全に努めるとともに、これらの景観を妨げたり、遺構の保全に支障をきたす植栽については、公園部局との連携により早急な対応を図る。また南側の埋め立てられた城堀については、顕在化に努める整備を行う。</li> </ul>

鴻臚館 ゾーン	双方の景観配 慮と歴史の重 層性の表現	<ul style="list-style-type: none"> <li>○三ノ丸のうち、「国史跡 鴻臚館跡」の史跡指定範囲を設定する。</li> <li>○鴻臚館跡は、福岡城の近世城郭とは時期や性格が異なることから、整備に際しては、修景計画に十分配慮するとともにその特性を活かすゾーンとなることが期待される。</li> <li>⇒福岡城と鴻臚館跡の、両者の景観を損なわないことに十分留意した整備を行い、且つ歴史の重層性の表現を目指す。</li> </ul>

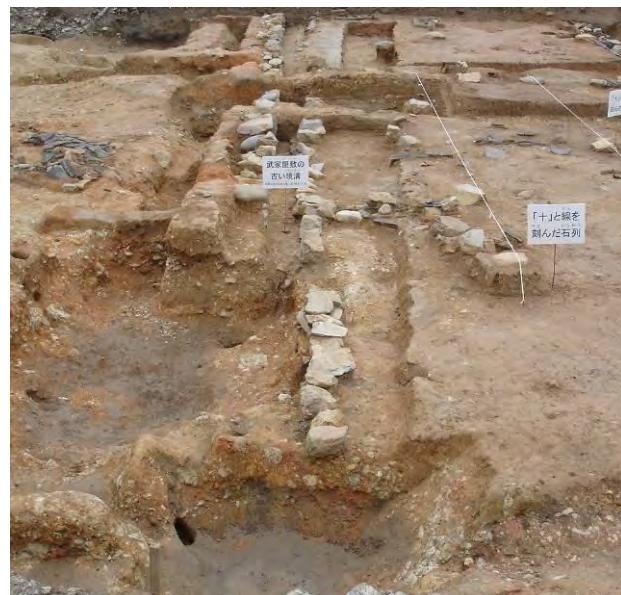
写真 4-1: 平成 24 年度に実施した発掘調査で確認された、三ノ丸の重臣屋敷の境界を示す遺構

福岡城の地割を平面的に表現した整備を行う。古絵図によると、三ノ丸は、主として「重臣屋敷」と「道」として利用されていたことから、舗装等により、それらの別を表現する等土地利用のあり方について検討していく。また、発掘調査等の結果から、より精密な境界が把握できる場合には、それらの状況についても適切な表現を行う。

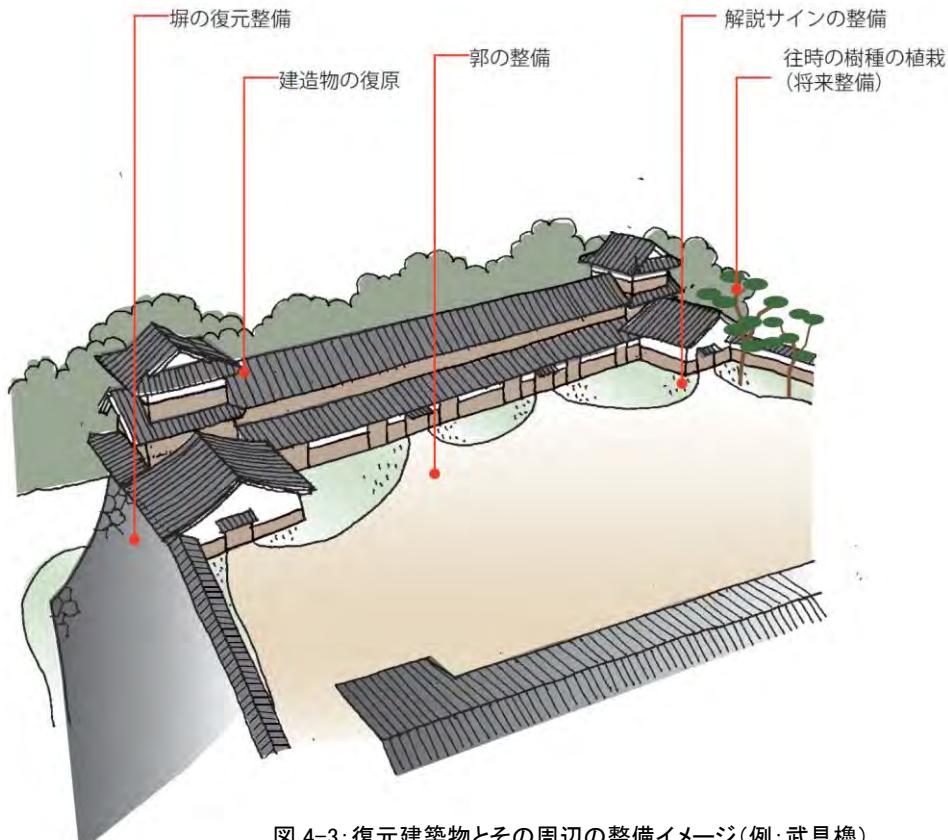
図 4-3:復元建築物とその周辺の整備イメージ(例:武具櫓)

また、復元建造物の整備に併せ、その周辺の整備も行う。

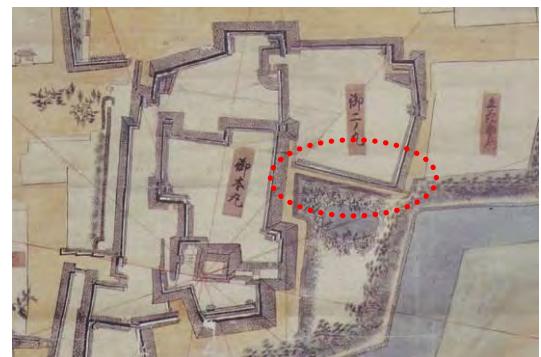
図 4-4:古絵図にみる二ノ丸御殿南側の石垣

戦後の造成により、そのほとんどが消失した二ノ丸御殿南側の石垣の復元を検討する。

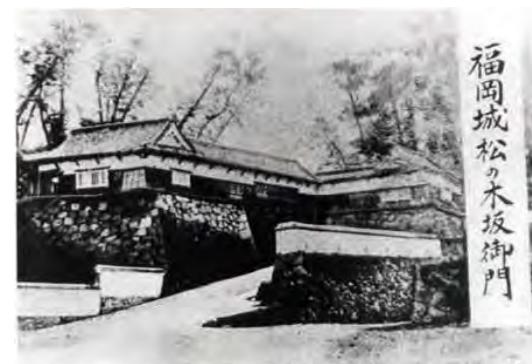
写真 4-7:松木坂御門周辺

古写真に見られるように、枠形の平面形状であった松木坂御門周辺の石垣の復元を検討する。

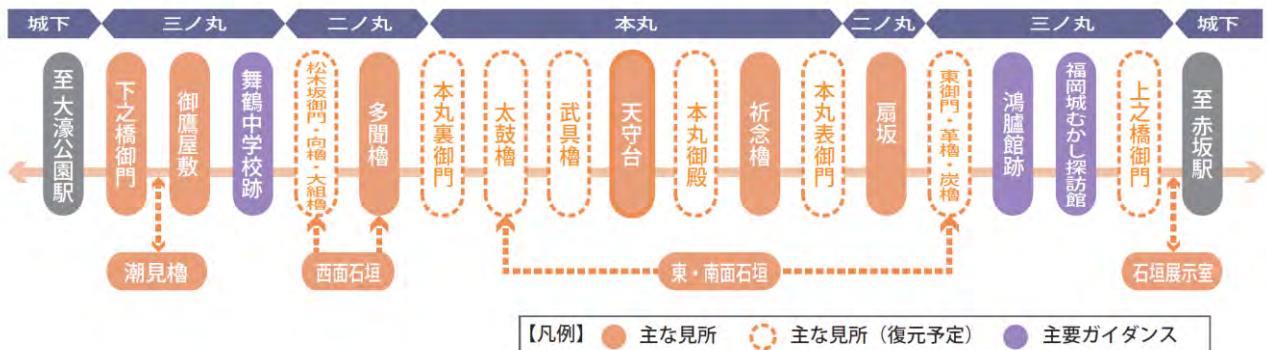
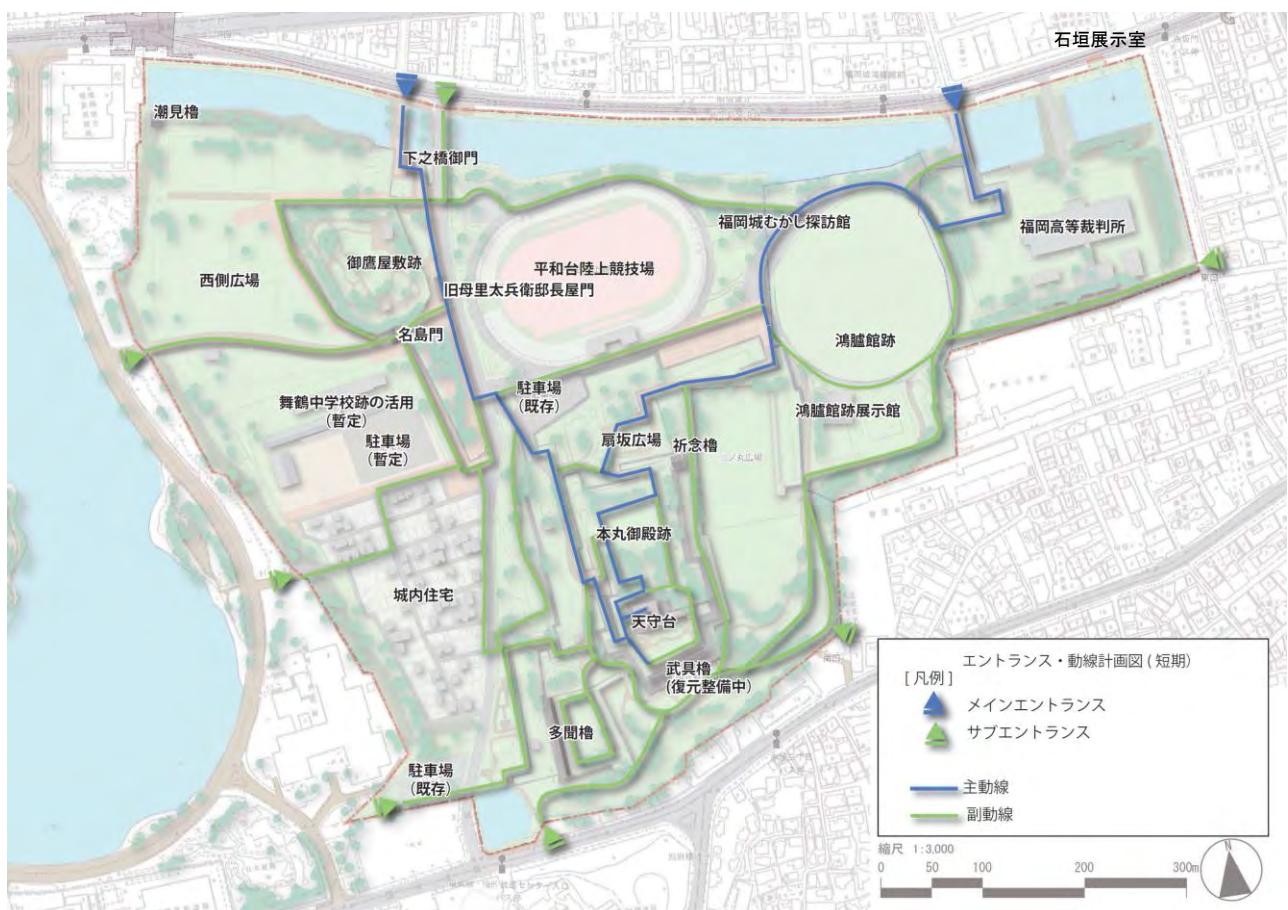
図 4-8: エントランス・動線計画図と歴史探訪モデルコース(短期)

モデルコースの中でも特に、福岡城本来の出入口や動線を踏まえた動線（絵図等に見られる往時の地割や門、御殿、櫓等の城郭施設の位置に基づき、メインエントランスである上之橋御門、下之橋御門と、天守台とを繋ぐ動線）を主動線に位置づける。

サブエントランスと主動線および歴史的建造物や石垣、ガイダンス等とを繋ぐ動線を副動線とする。なお、本丸の城郭構成がわかり、福岡城跡の歴史的価値の理解に繋がる石垣等が実見できる動線は、この副動線に位置づける。また、副動線は、日常的な維持管理を行う管理動線としても利用できるようにする。

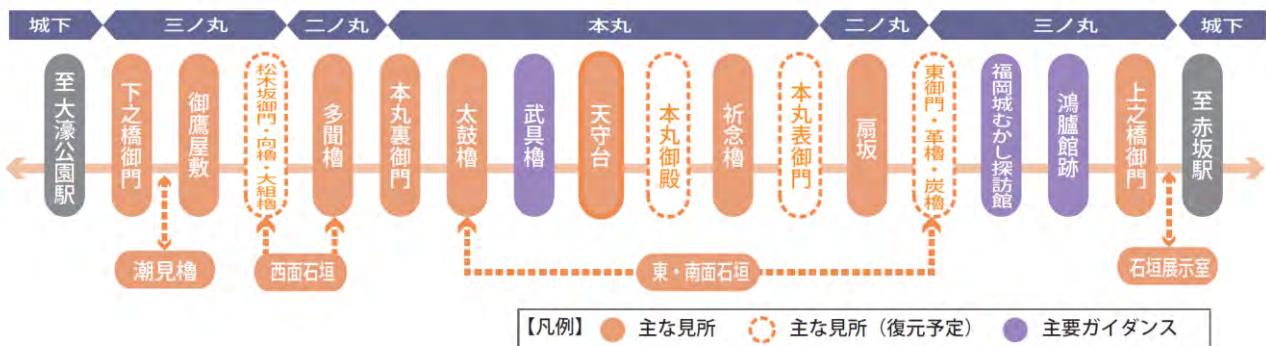
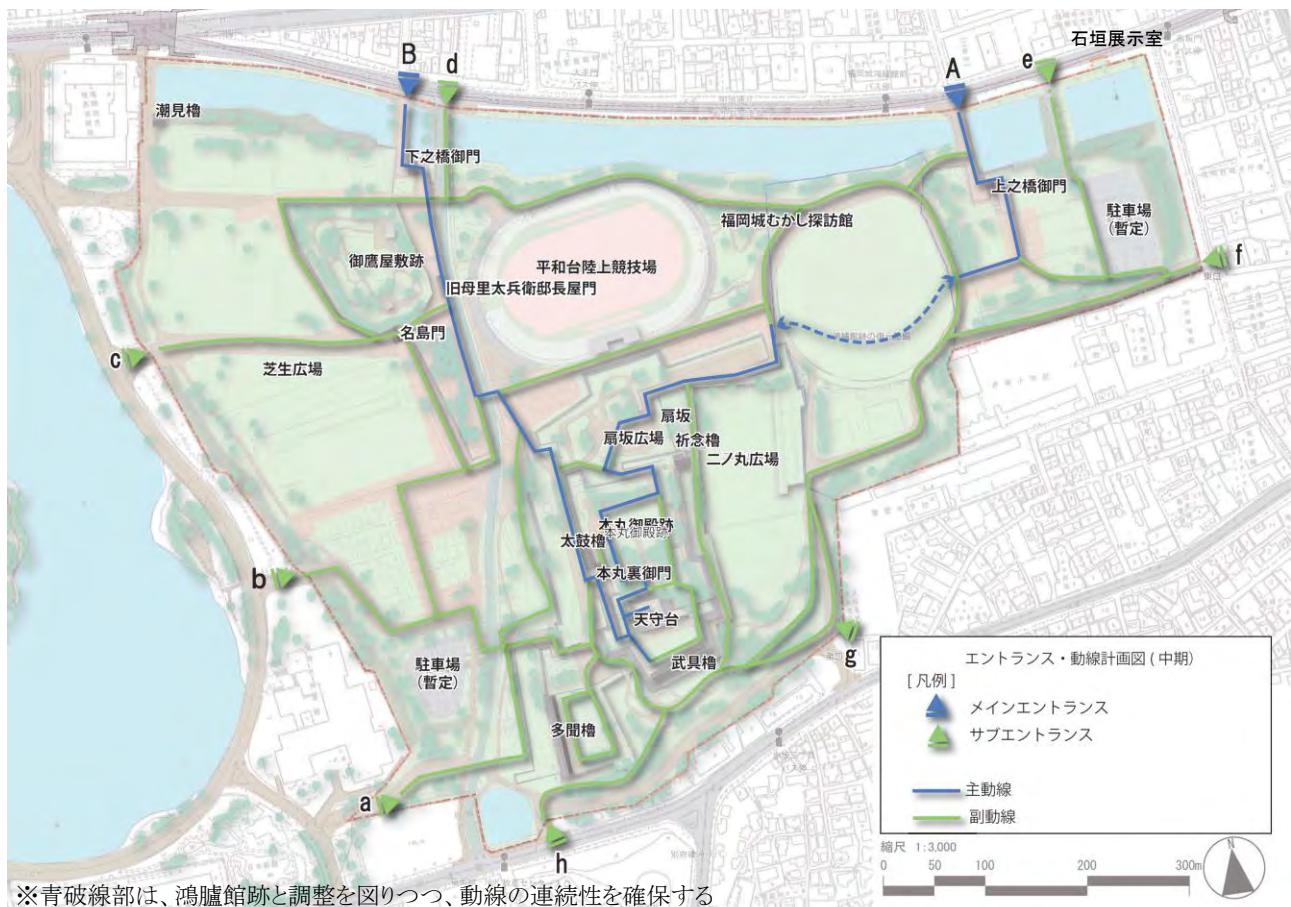
図 4-9: エントランス・動線計画図と歴史探訪モデルコース(中期)

###### a. 上之橋御門周辺 (図 4-9 の A)

###### b. 下之橋御門周辺 (図 4-9 の B)

###### a. 追廻御門周辺 (図 4-9 の a)

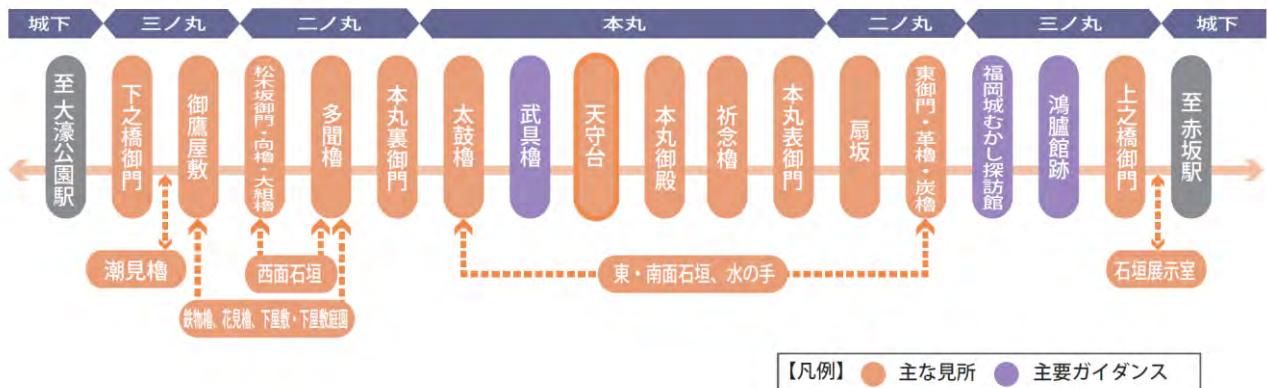
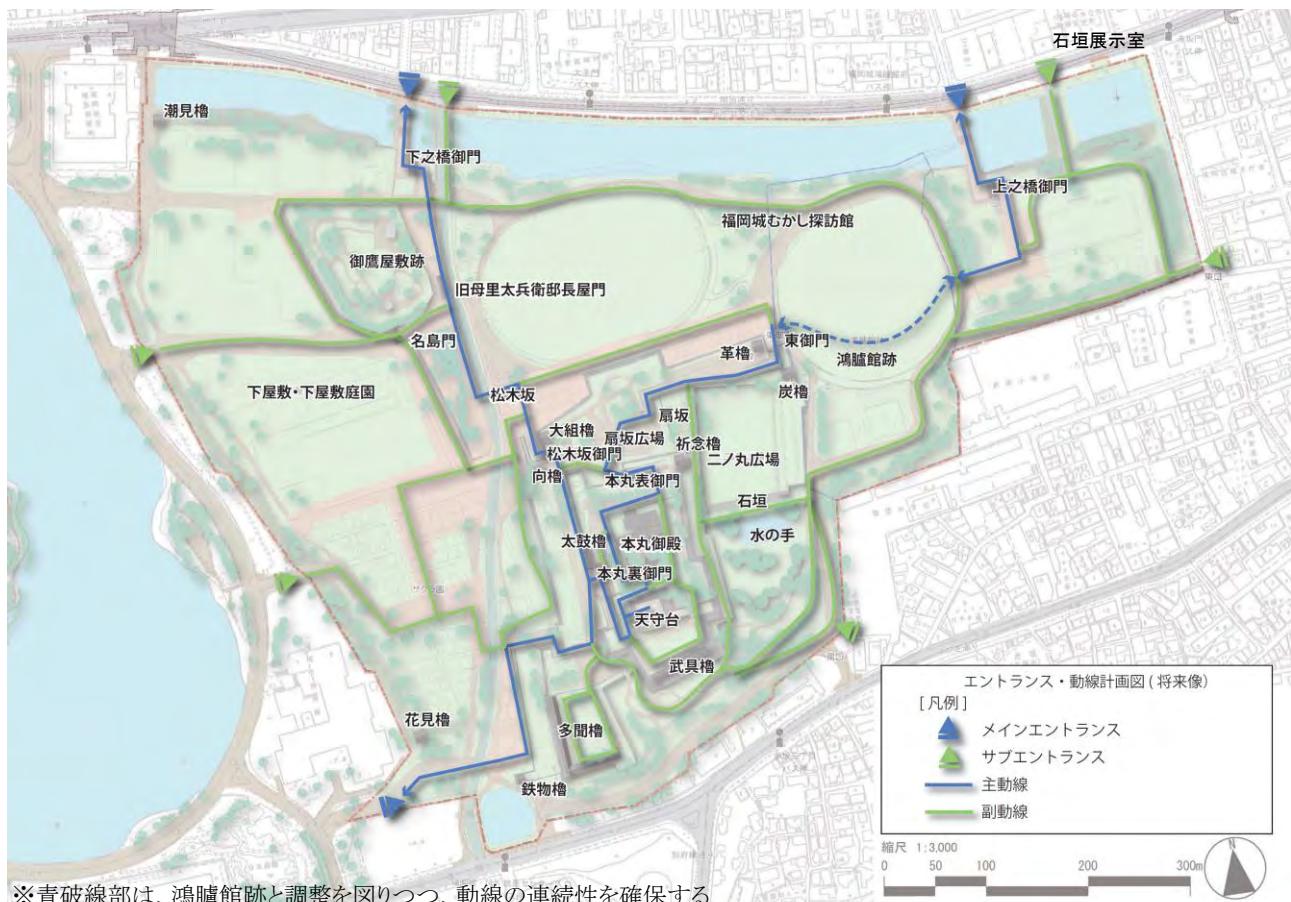
※青破線部は、鴻臚館跡と調整を図りつつ、動線の連続性を確保する

図 4-10: エントランス・動線計画図と歴史探訪モデルコース(将来像)

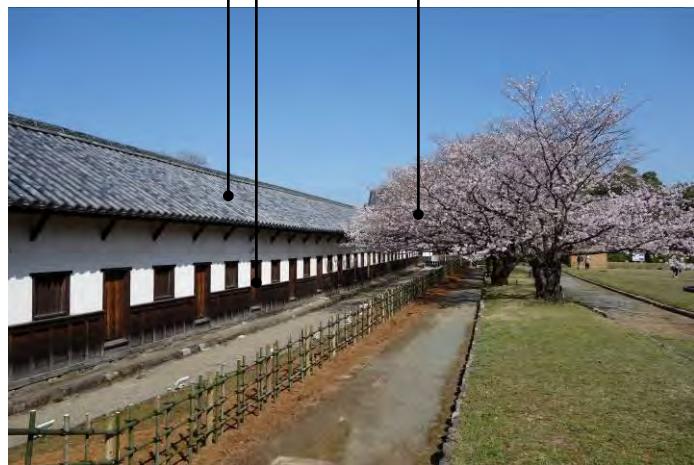
写真 4-10: 樹木整理後の多聞櫓

建物規模（高さ、長さ、1層建で）等が分かる

窓や扉の形状等が分かる

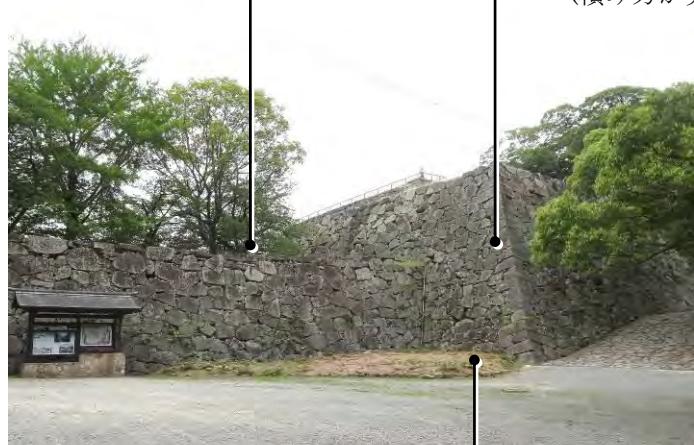
写真 4-12: 樹木整理後の天守台石垣

石垣の天端ラインが分かる

石垣の角が見える  
(積み方が分かる)

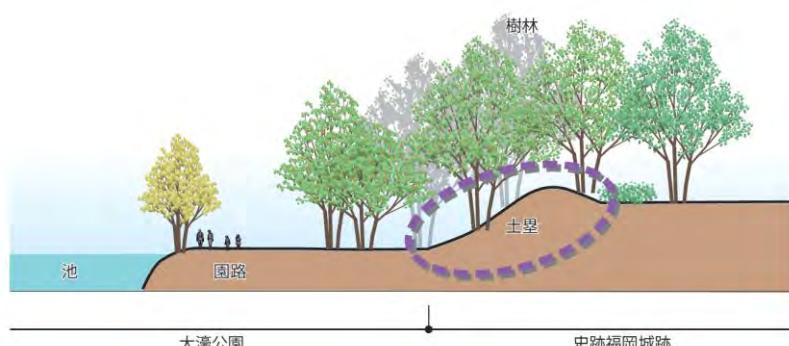
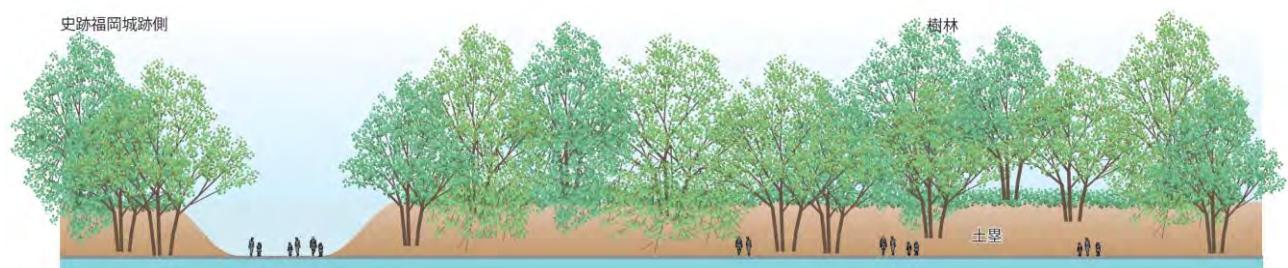
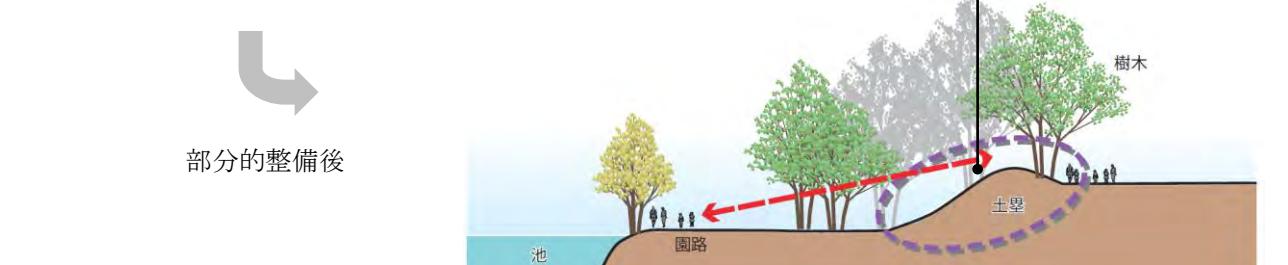
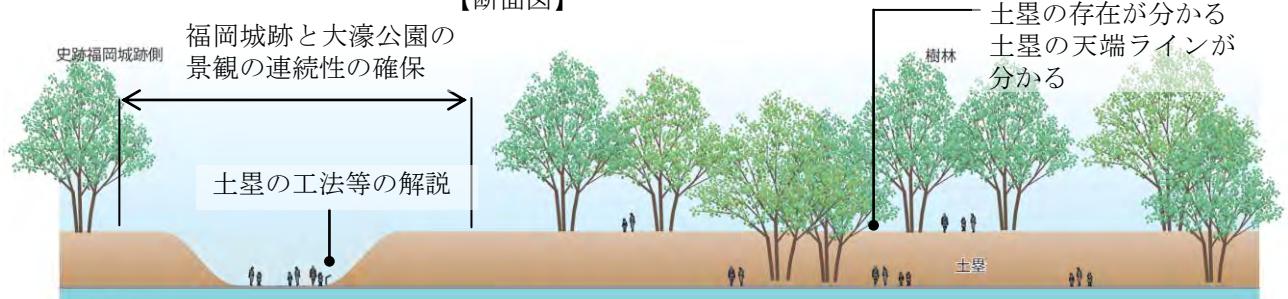
土壘の存在が分かる  
土壘の高さが分かる

図 4-11: 計画地西縁の樹林整理のイメージ図(現況と整備後)

福岡城の堀であった大濠公園との景観的な連続性を高めるとともに、大径木の根による土壘への影響を防ぐため、大濠公園の土地利用を踏まえながら、計画地西縁に形成されている既存樹林の整理（間伐等）を行う。

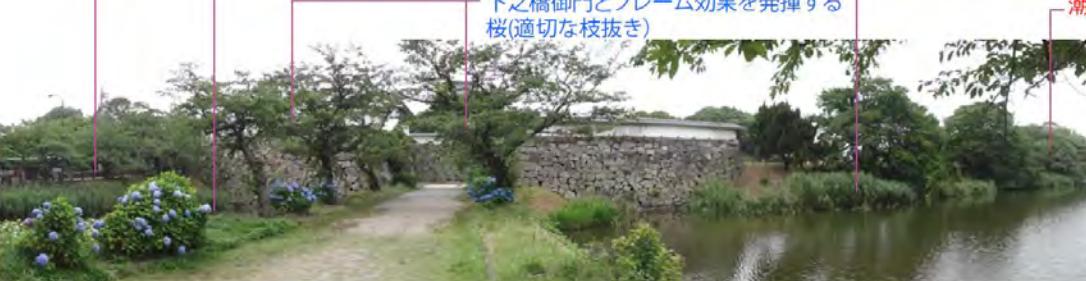
自動車の気配を遮蔽する植栽の保全  
石垣や土塁の手前を彩る堀のハスの保全  
下之橋御門とフレーム効果を発揮する桜(適切な枝抜き)  
水際線が見える箇所を確保するためのヨシなどの適正管理  
潮見櫓の周辺樹木の整理(枝抜き等)

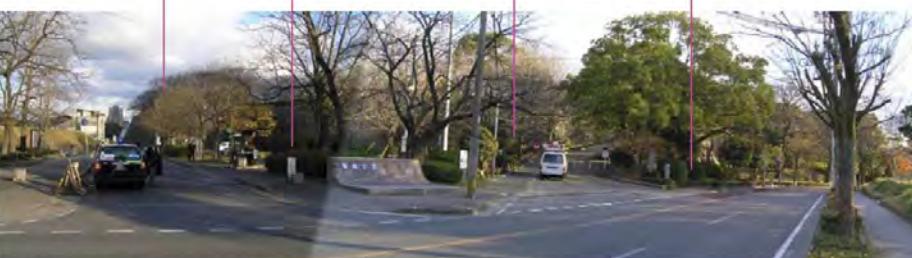
石垣上部の桜の保全  
ニノ丸石垣の東西方向、南北方向への広がりや高さが分かるよう中低木の整理、高木の枝抜き

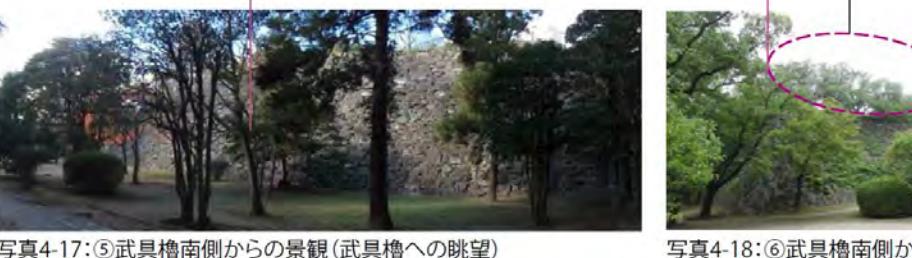
武具櫓及び高石垣をみせるための低木整理及び高木の一部整理(枝抜き、間伐等)  
武具櫓の位置

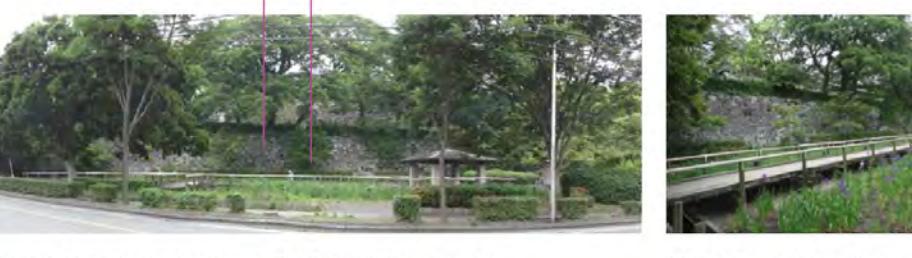
石垣による城郭の3層構造と多間櫓をみせるための低木整理及び高木の一部整理(枝抜き、間伐等)  
石垣の手前を彩るショウブの保全

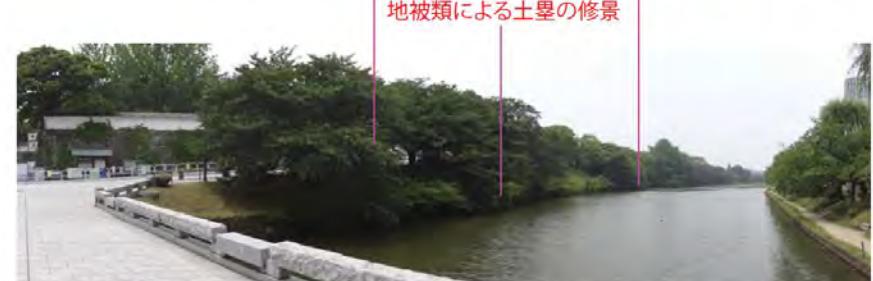
堀沿いの桜並木の保全  
土塁の輪郭の顕在化に向けた高木の下枝整理  
地被類による土塁の修景
