# 現庁舎アスベスト含有調査結果

博多区役所他 1 施設  
石綿試料採取分析業務委託  
報 告 書

平成 3 1 年 3 月

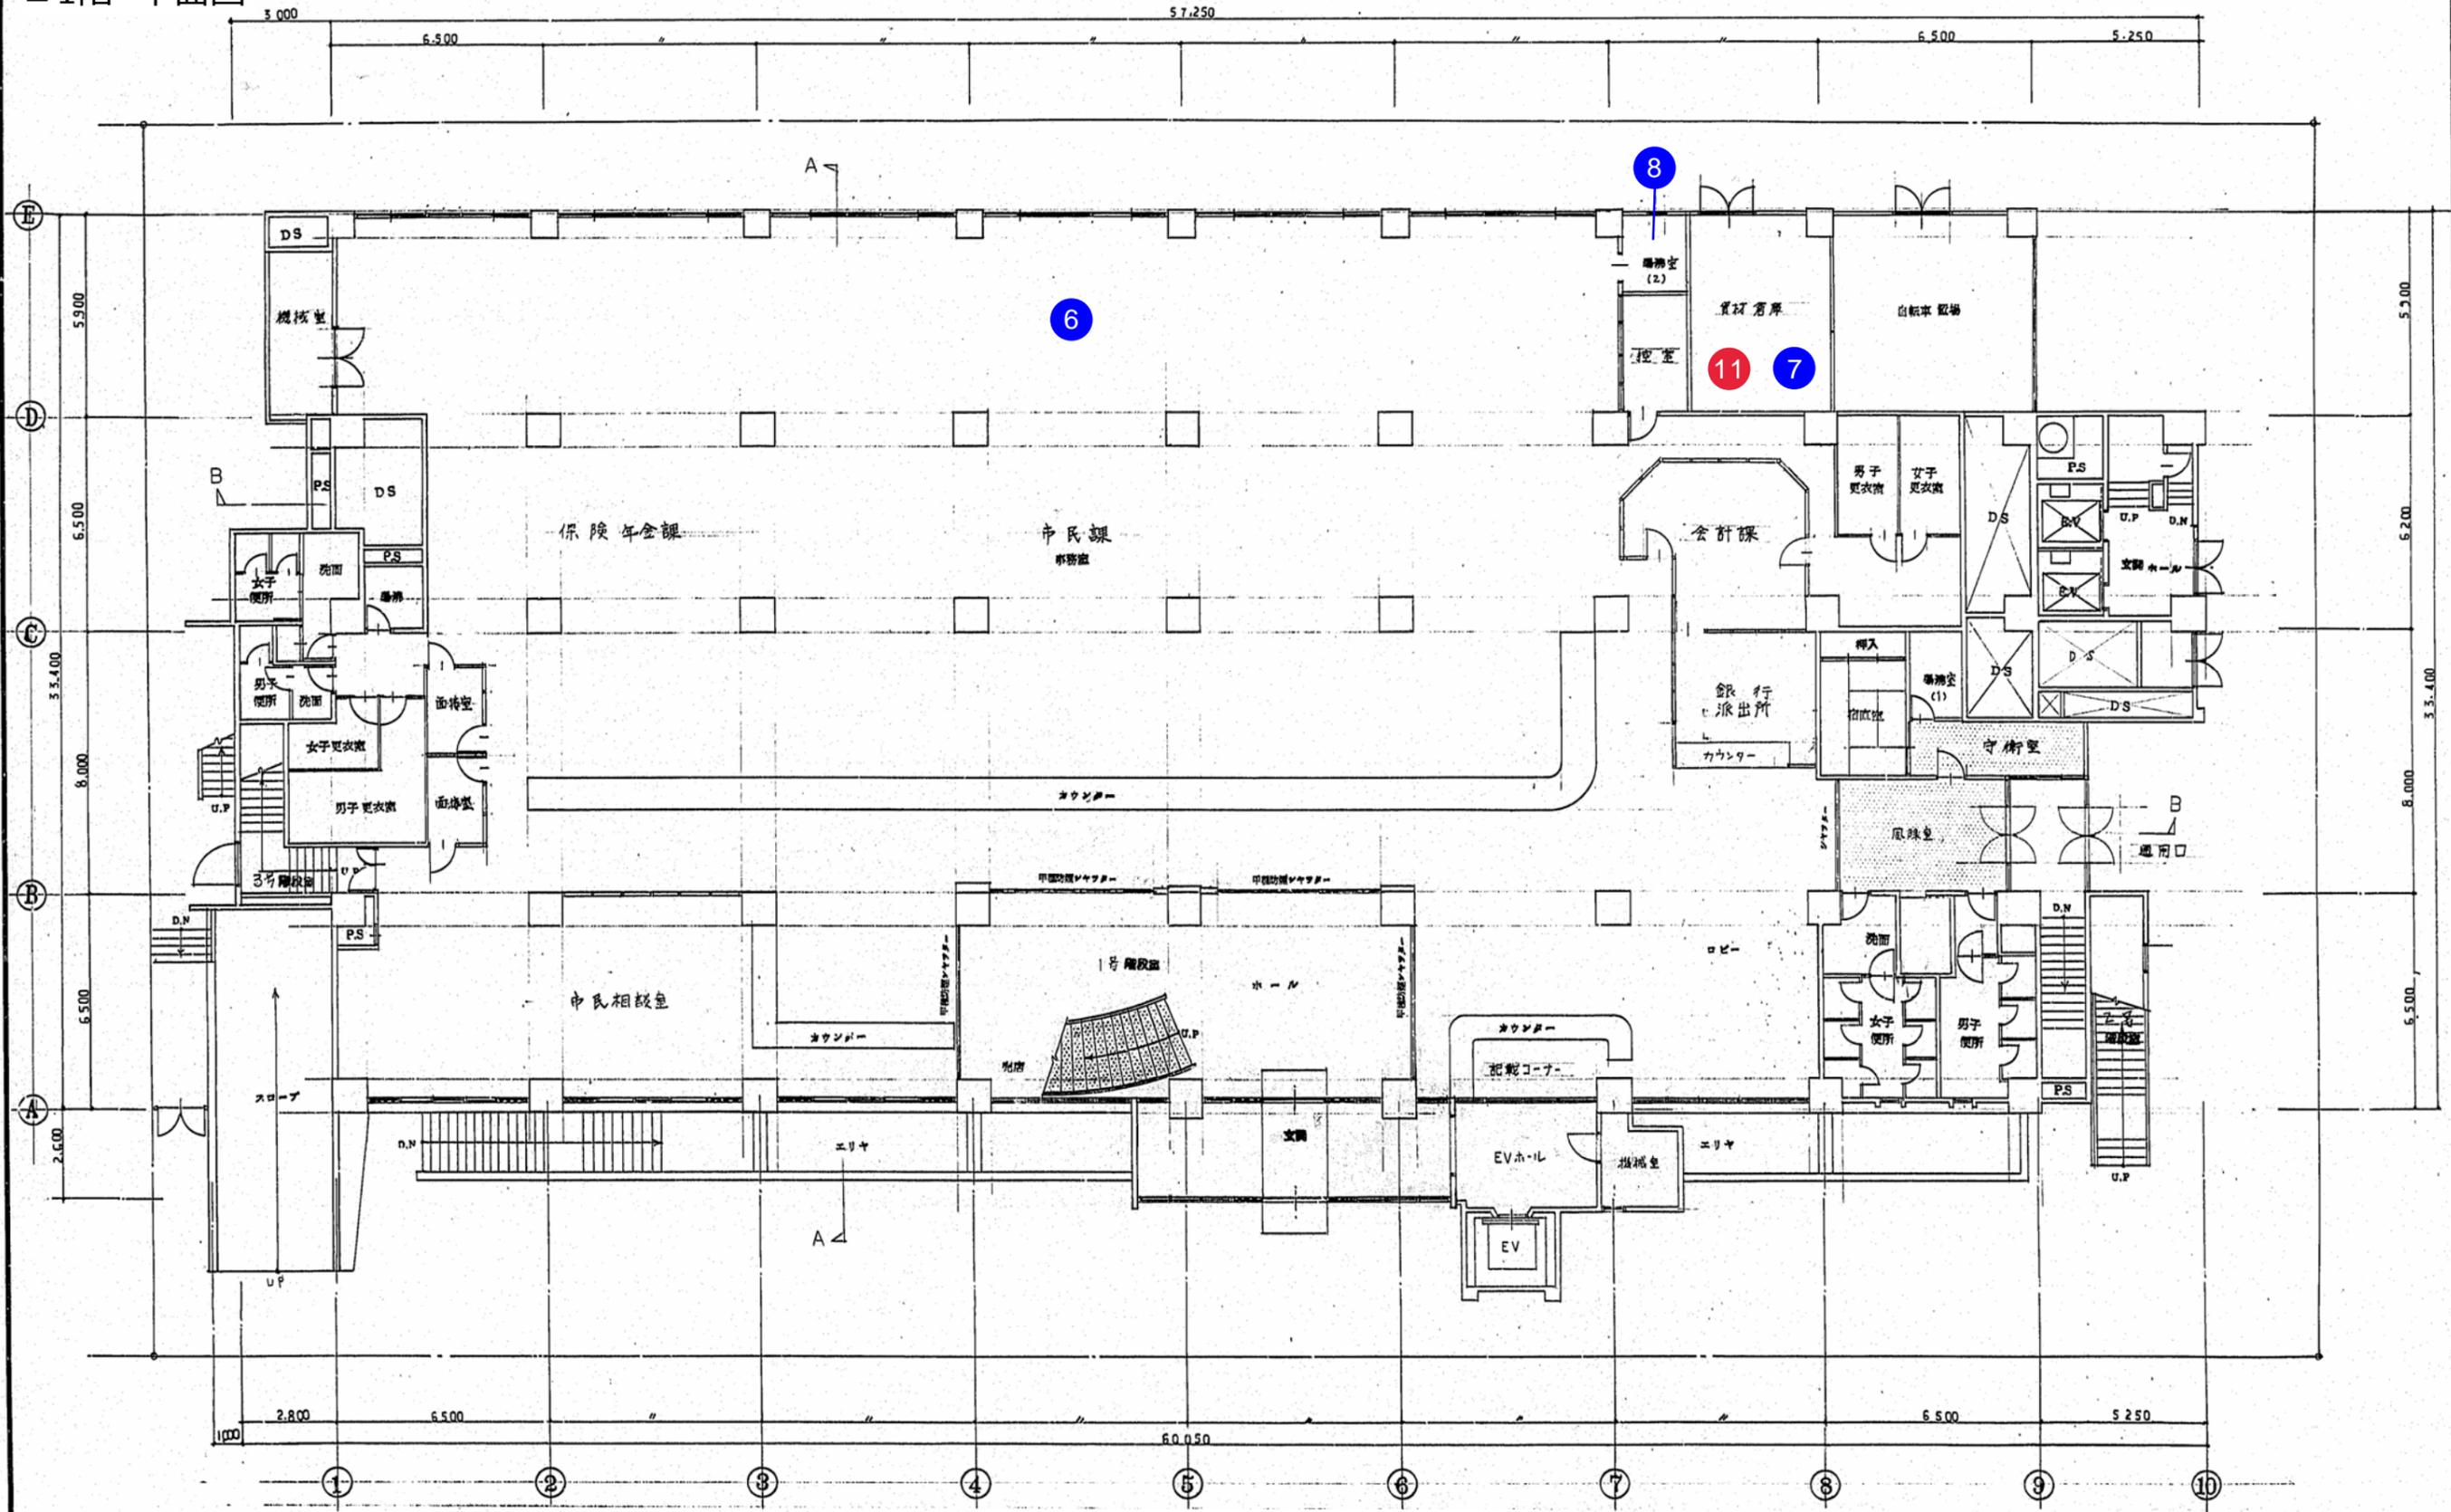
■ 1階 平面図

改善項目	1	2	3
	1. 風除室、守衛室 既設天井吸着テープス撤去 ⑨7%岩綿吸着材貼付(⑨9%PB倍貼付は在来品) 天井見切縁、天井:既製品		3. 1号階段改修(踏面、蹴上)既設 金属製取替
	2. 守衛室 壁、壁 清掃仕上げEP塗布

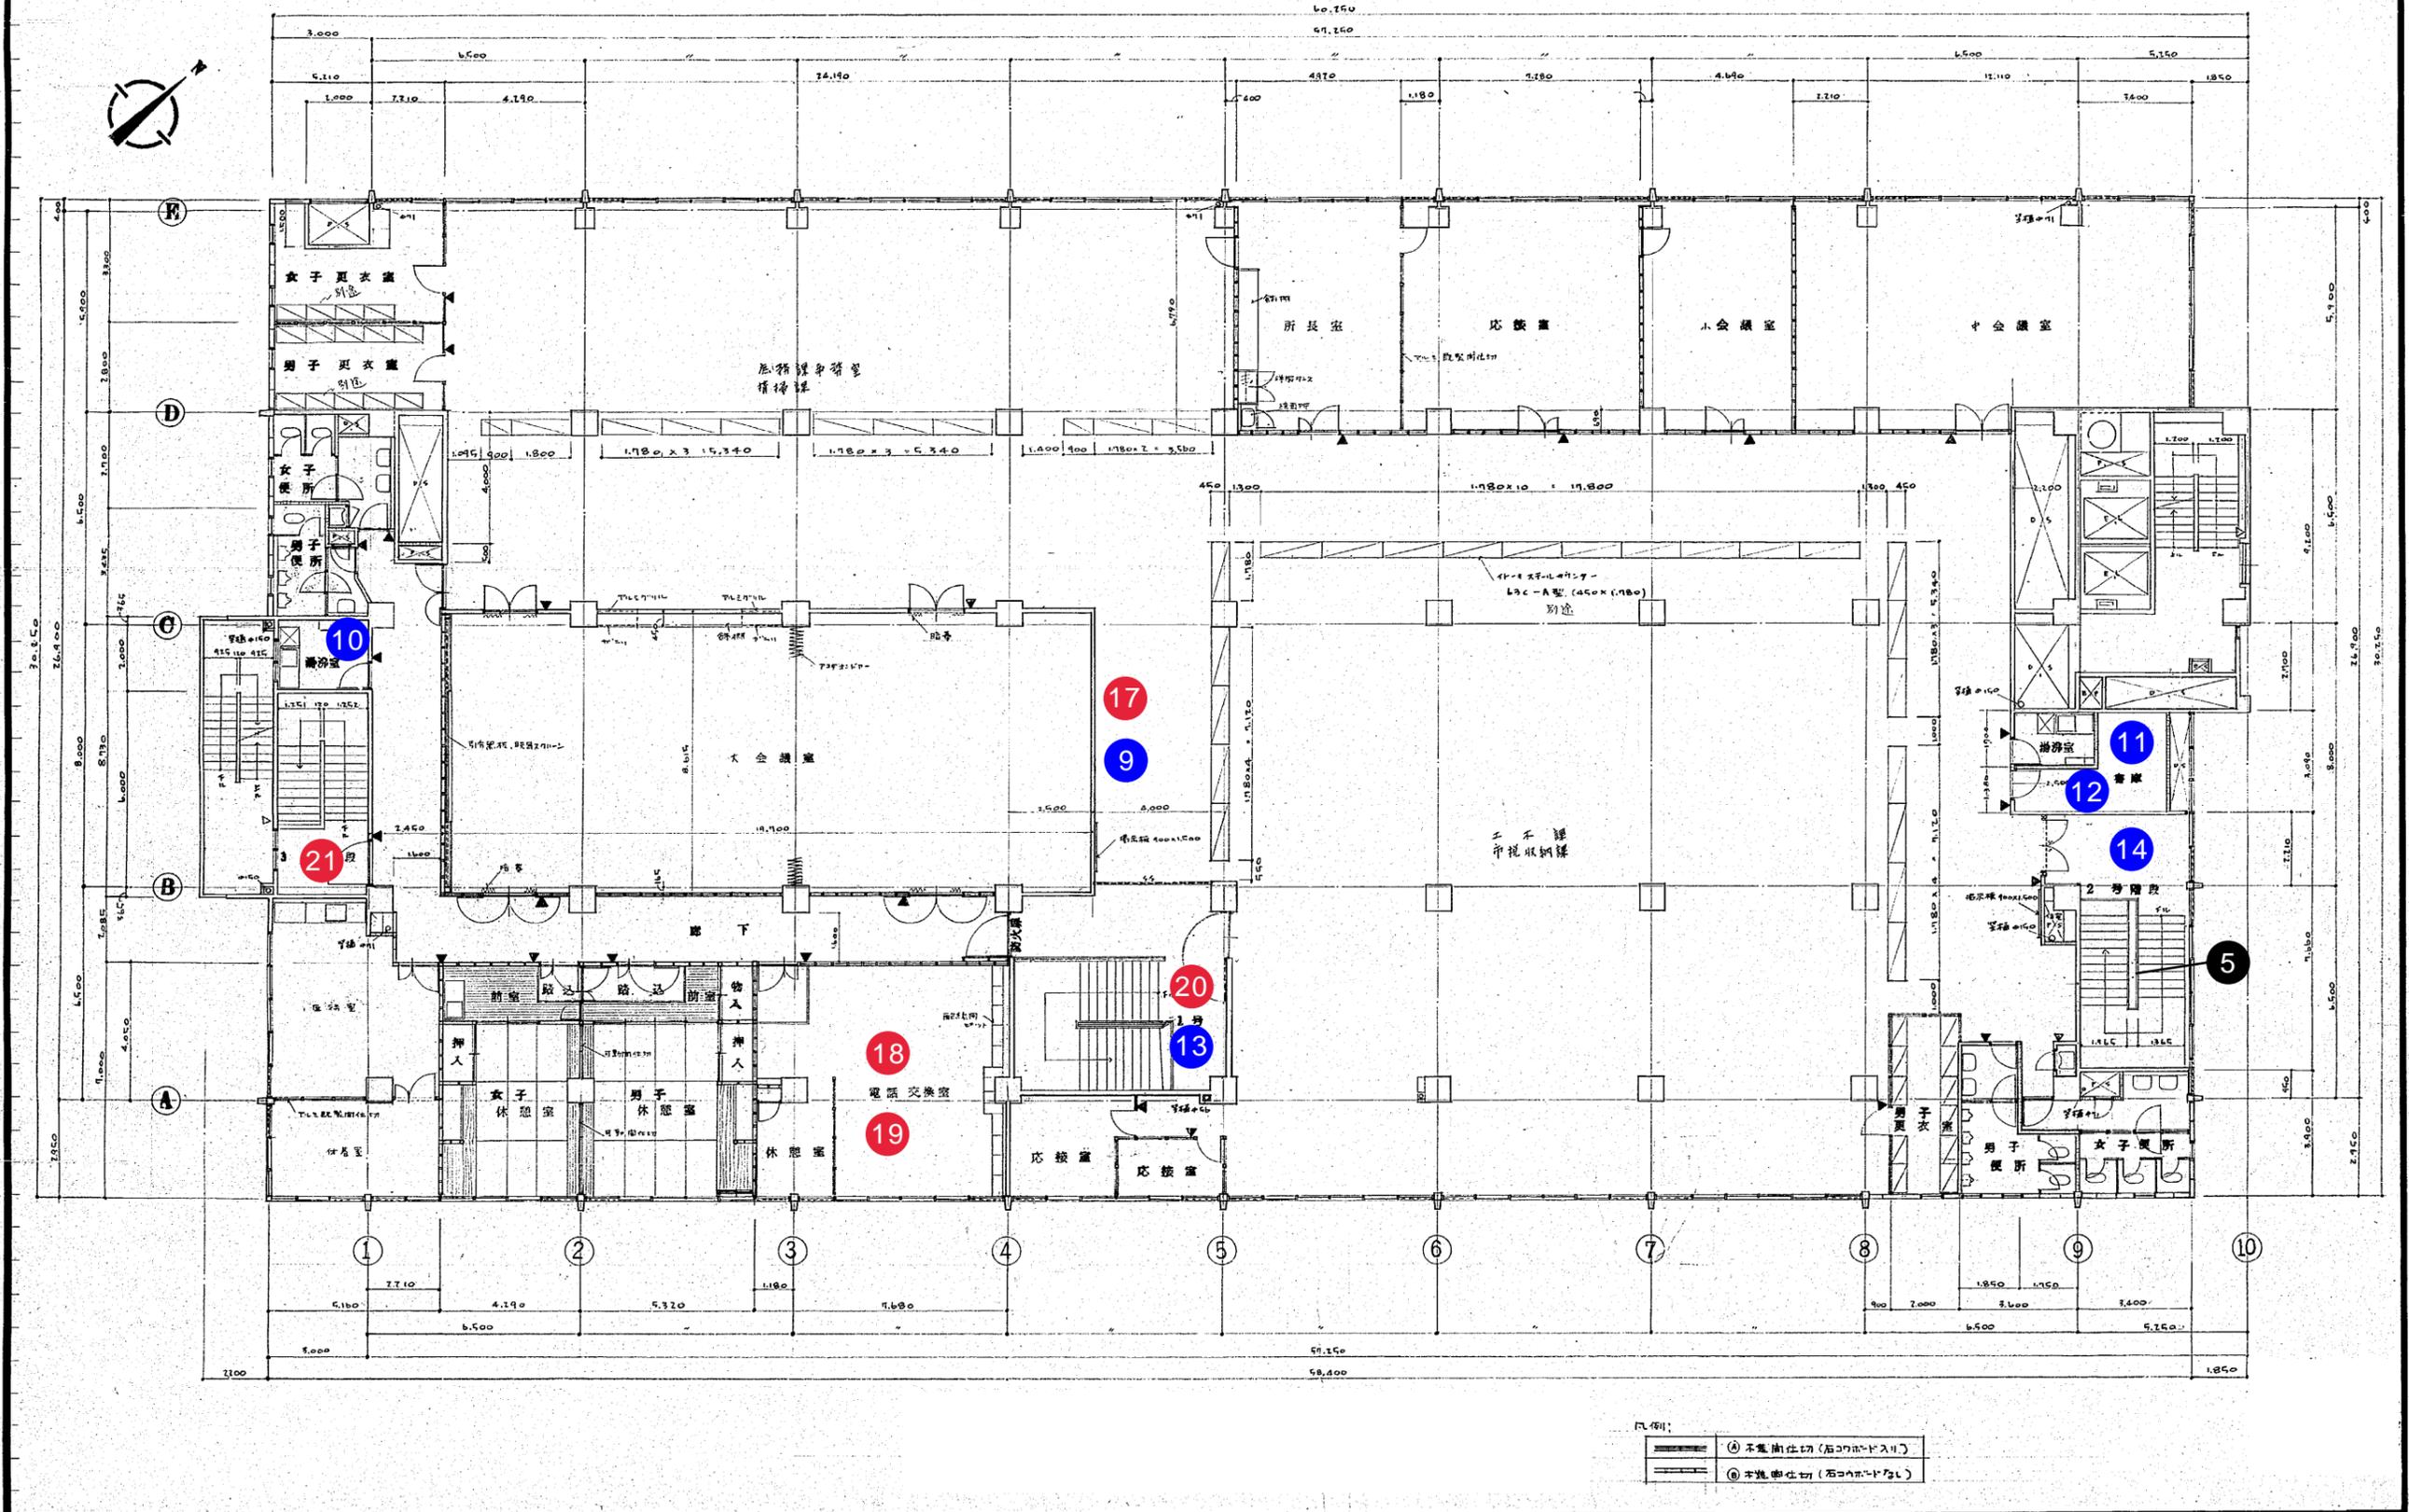
■ 3階 平面図

階	部位	場所	種類	アスベスト含有有無	備考	
3階	床	執務室	長尺シート	無し		
		大会議室	長尺シート	無し	3階執務室に準じる	
		中会議室	長尺シート	無し	3階執務室に準じる	
		小会議室	長尺シート	無し	3階執務室に準じる	
		電話交換室	Pタイル	無し		
		男子便所	長尺シート	無し	1996年改修部分	
		女子便所	長尺シート	無し	1996年改修部分	
		天井	執務室	岩綿吸音板	無し	
	大会議室		岩綿吸音板	無し	3階執務室に準じる	
	中会議室		岩綿吸音板	無し	3階執務室に準じる	
	小会議室		岩綿吸音板	無し	3階執務室に準じる	
	電話交換室		岩綿吸音板	無し	3階執務室に準じる	
	男子便所		岩綿吸音板	無し	1996年改修部分	
	階段	床	1号階段	長尺シート	無し	
3号階段		Pタイル	無し			
壁・その他	天井	1号階段	岩綿吸音板	無し		
	2号階段	材質不明	有り			
【住宅】	床	1号階段	岩綿吸音板	無し		
		2号階段	材質不明	有り		
		3号階段	岩綿吸音板	無し	3階執務室に準じる	
		2号階段	階段側面や裏のリシン	無し		
	4～11階	床	管理人室	Pタイル	無し	
			管理人室（倉庫）	Pタイル	無し	
			2DK（サンルーム）	Pタイル	無し	
			階段	Pタイル	無し	
		天井	EVホール	長尺シート	無し	
			管理人室	ひる石	無し	
			1DK-A（浴室と便所）※11階のみ	石綿板（セメント板）	有り	
			1DK-B（浴室と便所）※11階のみ	石綿板（セメント板）	有り	1DK-A（浴室と便所）に準じる
			1DK-C（浴室と便所）※11階のみ	石綿板（セメント板）	有り	1DK-A（浴室と便所）に準じる
			壁・その他	廊下	リシン	無し
廊下（ガス置き場）	石綿板（セメント板）	有り				
EVホール（ダストシュート部分）	石綿板（セメント板）	有り		廊下（ガス置き場）に準じる		
玄関（1DK, 2DK）※11階のみ	石綿板（セメント板）	有り		廊下（ガス置き場）に準じる		
【公園便所】	天井	軒天や内部天井	リシン	無し

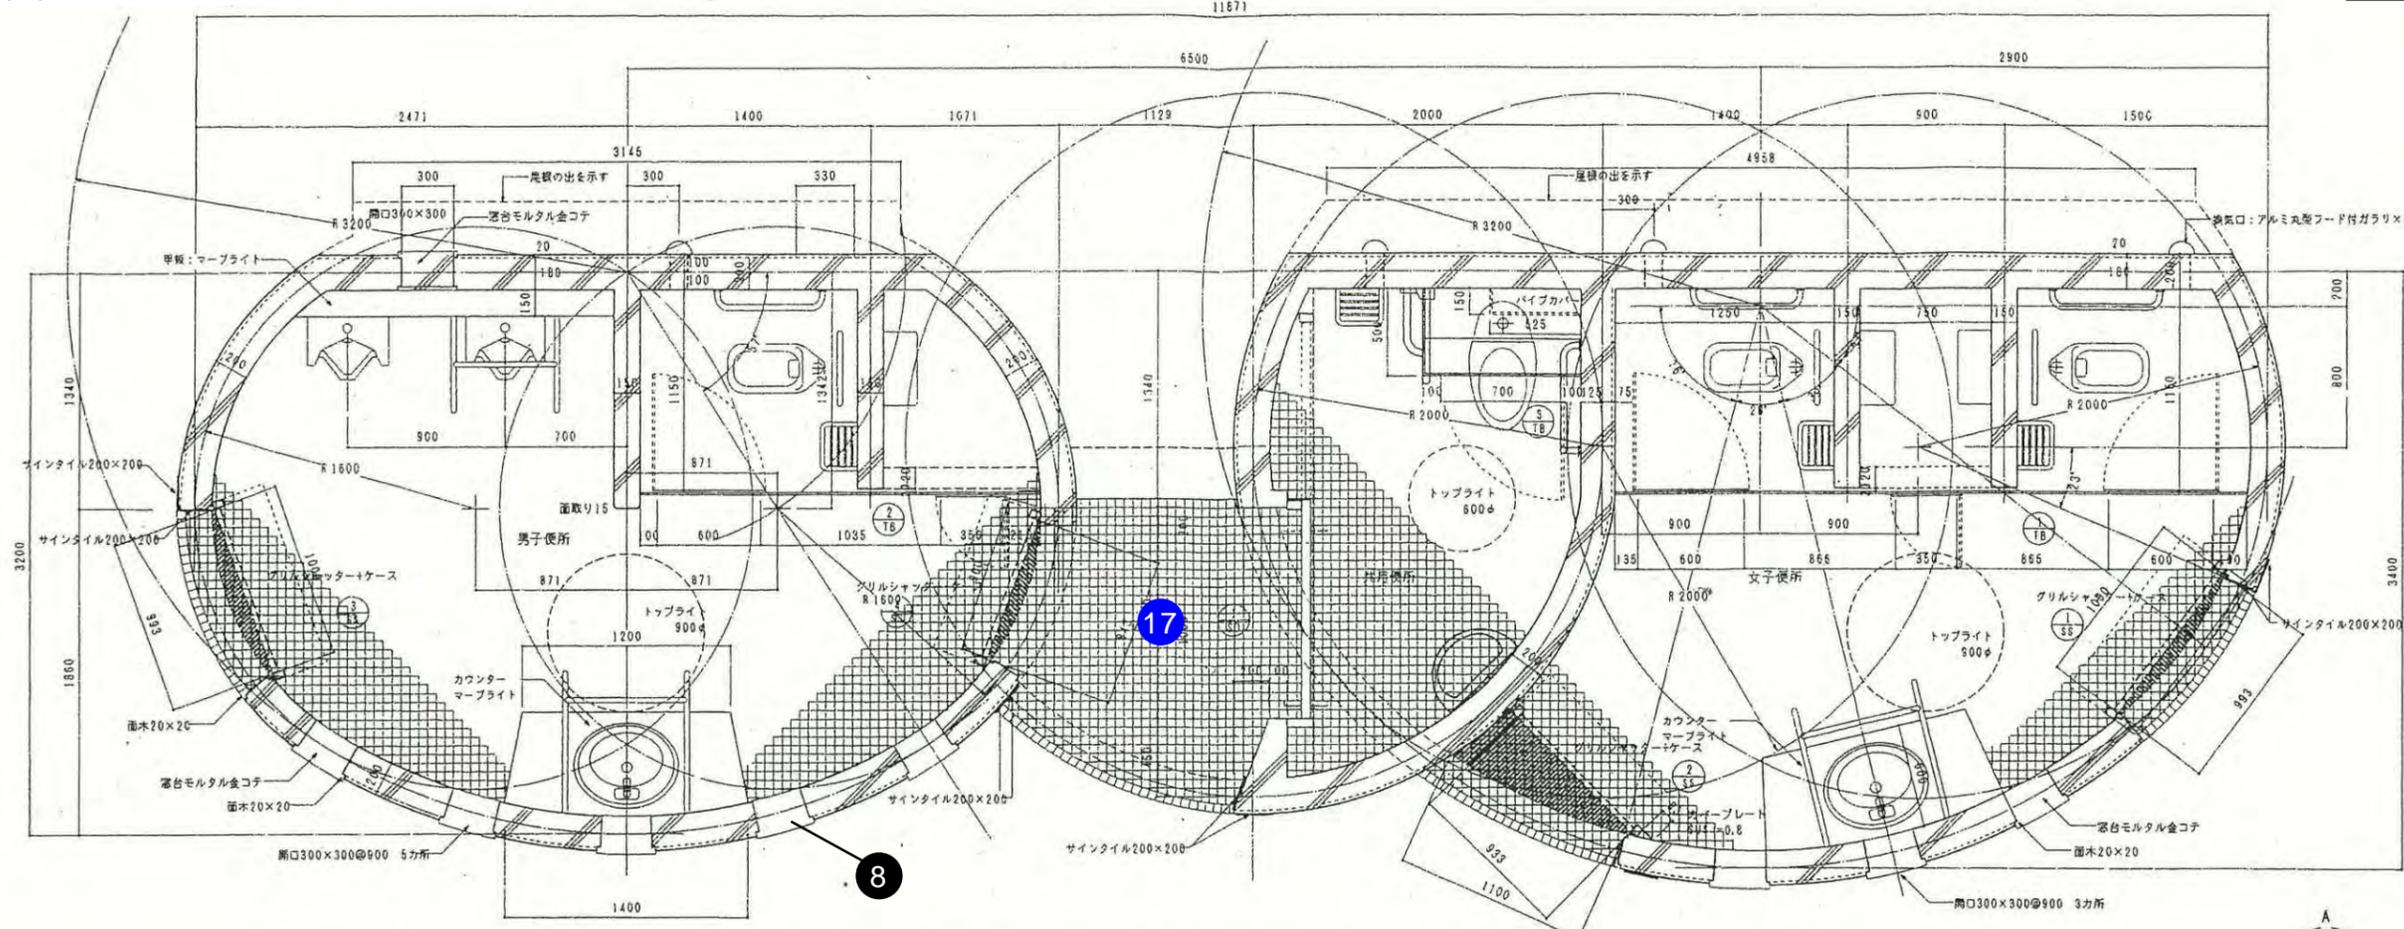
平面詳細図 1/20 \*サインタイル(700×200)張りつけ部分は型枠時捨て板打込みのこと

コンクリート打放し部分を示す
