## **II. 平成 30 年度調査結果**

### 1.1 平成 30 年度の環境モニタリング調査の目的・体制・基本方針

平成 30 年度の環境モニタリング調査は、年次調査計画に基づき、工事中の環境保全措置の実施状況を把握するための調査及び渡海部の工事に係る水質の状況を把握するための調査を実施した。

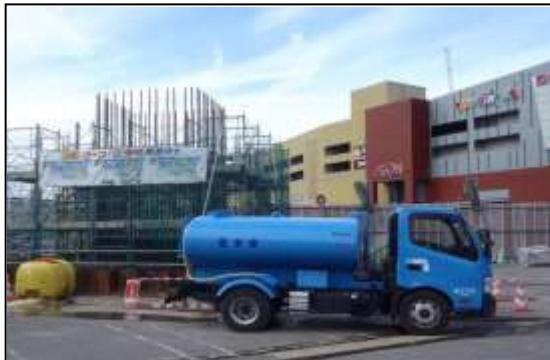
写真①-1 施工ヤードへの散水設備

| 影響要因 | 環境要素 | 環境保全措置の主な調査事項 | 調査結果 |
|---|---|--|--|
| 建設機械の稼働 | 粉じん等 | 施工ヤードへの散水 | ・施工ヤードの必要な場所において、粉じん防止剤の散布や散水車での散水を行い、粉じん等の飛散の低減に努めた。※写真①-1 |

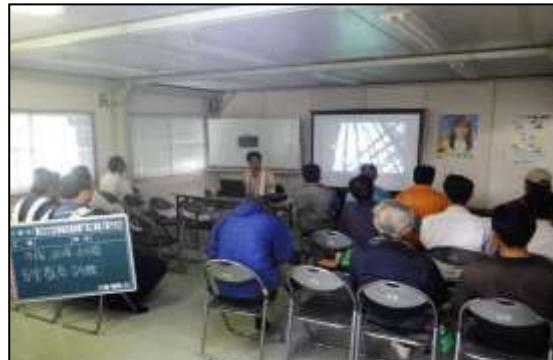
写真①-2 建設機械の取り扱いの指導状況

| 影響要因 | 環境要素 | 環境保全措置の主な調査事項 | 調査結果 |
|---|---|--|--|
| | 粉じん等<br>騒音<br>振動<br>温室効果ガス | 作業者に対する建設機械の取り扱いの指導 | ・研修会等により作業者に対して建設機械の取り扱いを周知し、整備点検、エンジンの空ぶかしの禁止及びアイドリングストップ等を徹底させ、建設機械の稼働による粉じん等の飛散、騒音・振動の低減に努めた。※写真①-2 |

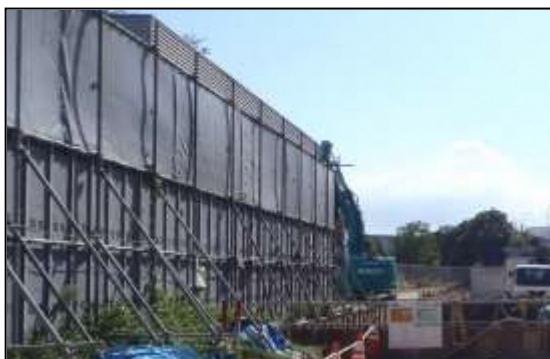
写真①-3 防音パネル等の遮音対策

| 影響要因 | 環境要素 | 環境保全措置の主な調査事項 | 調査結果 |
|---|---|--|--|
| | 騒音 | 防音パネル等の遮音対策 | ・施工ヤード内の必要な箇所に防音パネルの設置や、建設機械に防音シートを設置することで、騒音の低減に努めた。※写真①-3 |

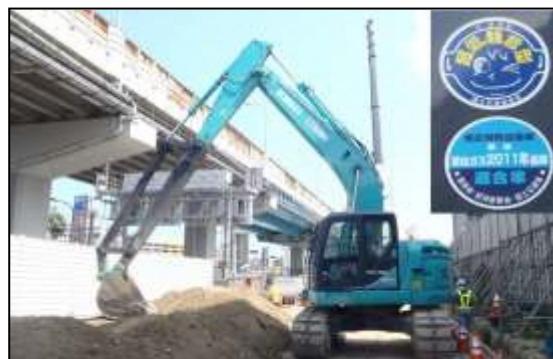
写真①-4 低騒音型建設機械の使用状況

| 影響要因 | 環境要素 | 環境保全措置の主な調査事項 | 調査結果 |
|---|---|--|--|
| | | 低騒音型建設機械の採用 | ・低騒音型建設機械を採用し、騒音の低減に努めた。※写真①-4 |

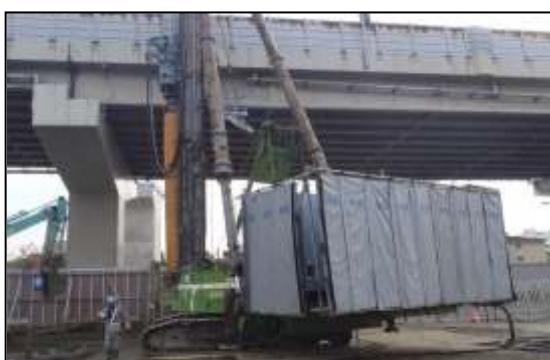
写真①-5 低振動工法の採用  
(鋼管ソイルセメント杭工法)

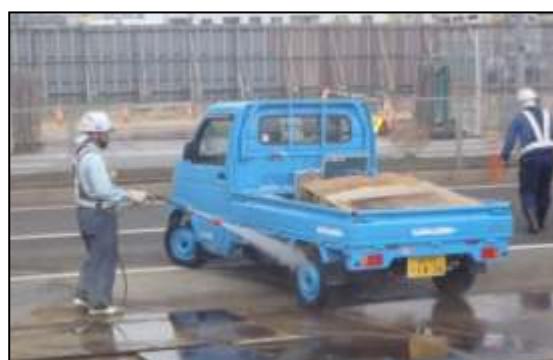
写真①-6 工事用車両のタイヤ洗浄状況

| 影響要因 | 環境要素 | 環境保全措置の主な調査事項 | 調査結果 |
|---|---|--|--|
| 工事用車両の運行 | 粉じん等 | 工事用車両のタイヤ洗浄 | ・工事用車両のタイヤ洗浄や、敷鉄板の設置により、粉じん等の飛散の低減に努めた。※写真①-6 |

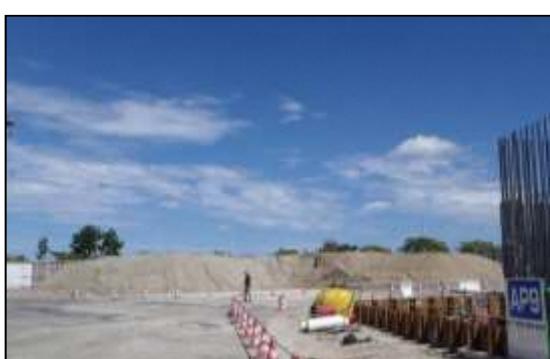
写真①-7 発生土の仮置き

| 影響要因 | 環境要素 | 環境保全措置の主な調査事項 | 調査結果 |
|---|---|--|--|
| | | 建設発生土の処理状況 | ・建設発生土情報交換システムへ登録した。<br>・工事用間や現場内で再利用可能な建設発生土は仮置きし、それ以外は処分場に搬出した。<br>・発生量：18, 545m <sup>3</sup><br>・搬出量：12, 164m <sup>3</sup> ※写真①-7 |

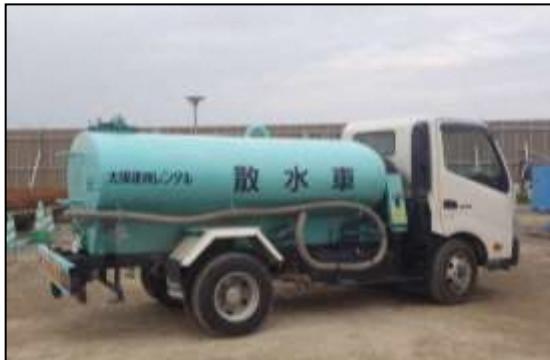
写真②-1 施工ヤードへの散水設備

| 影響要因 | 環境要素 | 環境保全措置の主な調査事項 | 調査結果 |
|---|---|--|---|
| 建設機械の稼働 | 粉じん等 | 施工ヤードへの散水 | ・施工ヤードの必要な場所において、粉じん防止剤の散布や散水車での散水を行い、粉じん等の飛散の低減に努めた。※写真②-1 |

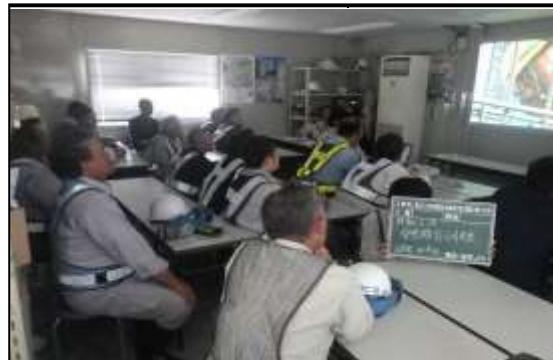
写真②-2 建設機械の取り扱いの指導状況

| 影響要因 | 環境要素 | 環境保全措置の主な調査事項 | 調査結果 |
|---|---|--|---|
| | 粉じん等<br>騒音<br>振動<br>温室効果ガス | 作業者に対する建設機械の取り扱いの指導 | ・研修会等により作業者に対して建設機械の取り扱いを周知し、整備点検、エンジンの空ぶかしの禁止及びアイドリングストップ等を徹底させ、建設機械の稼働による粉じん等の飛散、騒音・振動の低減に努めた。<br>※写真②-2 |

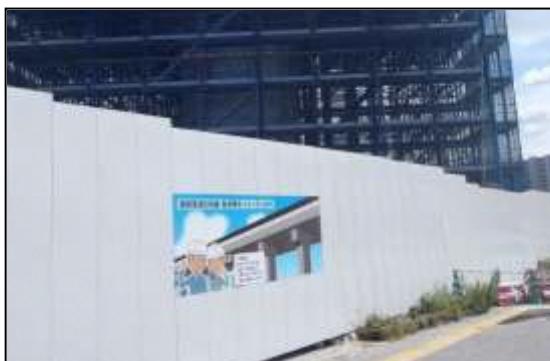
写真②-3 防音パネル等の遮音対策

| 影響要因 | 環境要素 | 環境保全措置の主な調査事項 | 調査結果 |
|---|---|--|---|
| | 騒音 | 防音パネル等の遮音対策 | ・施工ヤード内の必要な箇所や建設機械に防音シートを設置することで、騒音の低減に努めた。<br>※写真②-3 |

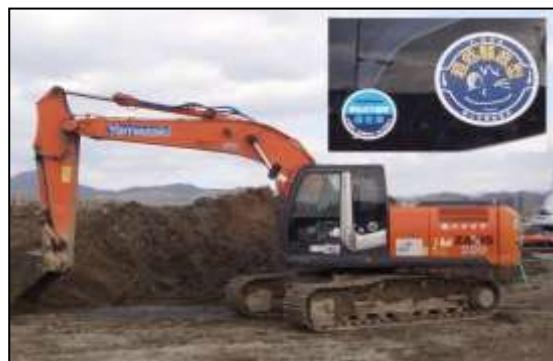
写真②-4 低騒音型建設機械の使用状況

| 影響要因 | 環境要素 | 環境保全措置の主な調査事項 | 調査結果 |
|---|---|--|---|
| | | 低騒音型建設機械の採用 | ・低騒音型建設機械を採用し、騒音の低減に努めた。<br>※写真②-4 |

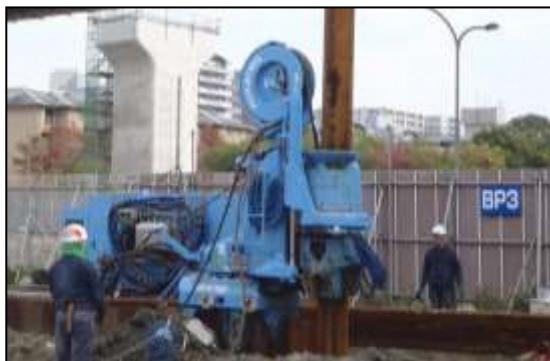
写真②-5 低振動工法の採用  
(鋼矢板打設の圧入工法)

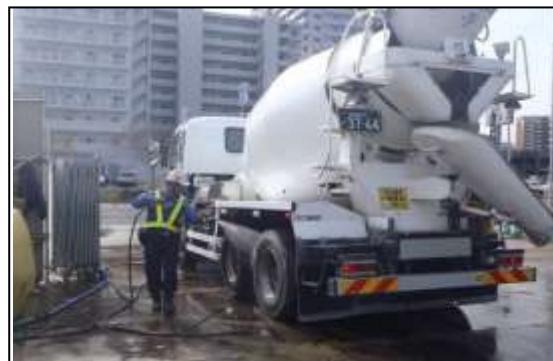
写真②-6 工事用車両のタイヤ洗浄状況

| 影響要因 | 環境要素 | 環境保全措置の主な調査事項 | 調査結果 |
|---|---|--|---|
| 工事用車両の運行 | 粉じん等 | 工事用車両のタイヤ洗浄 | ・工事用車両のタイヤ洗浄や敷鉄板の設置により、粉じん等の飛散の低減に努めた。<br>※写真②-6 |

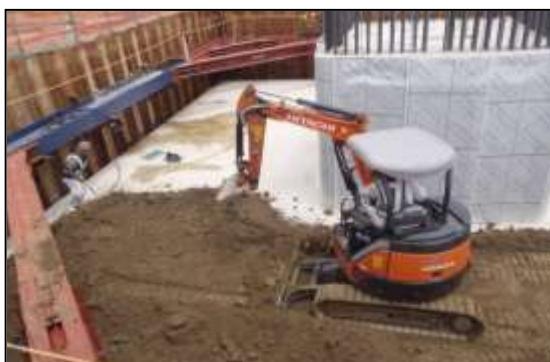
写真②-7 発生土による埋戻し

| 影響要因 | 環境要素 | 環境保全措置の主な調査事項 | 調査結果 |
|---|---|--|---|
| | | 建設発生土の処理状況 | ・建設発生土情報交換システムへ登録した。<br>・工事間利用や現場内で再利用可能な建設発生土は仮置きし、それ以外は処分場に搬出した。<br>・発生量 : 3, 065m <sup>3</sup><br>・搬出量 : 2, 855m <sup>3</sup> ※写真②-7 |

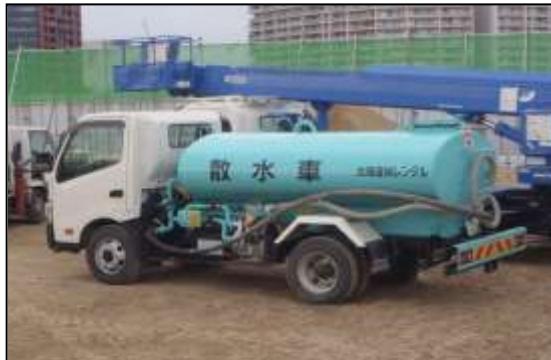
写真③-1 施工ヤードへの散水設備

| 影響要因 | 環境要素 | 環境保全措置の主な調査事項 | 調査結果 |
|---|---|--|---|
| 建設機械の稼働 | 粉じん等 | 施工ヤードへの散水 | ・施工ヤードの必要な場所において、粉じん防止剤の散布や散水車での散水を行い、粉じん等の飛散の低減に努めた。※写真③-1 |

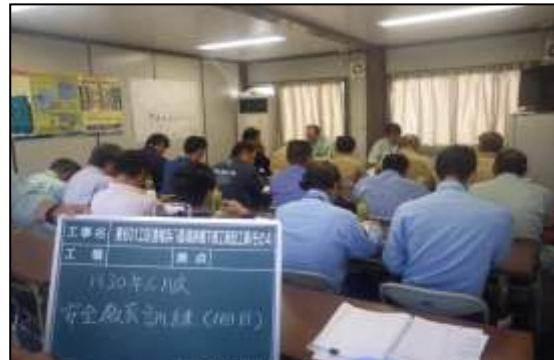
写真③-2 建設機械の取り扱いの指導状況

| 影響要因 | 環境要素 | 環境保全措置の主な調査事項 | 調査結果 |
|---|---|--|---|
| | 粉じん等<br>騒音<br>振動<br>温室効果ガス | 作業者に対する建設機械の取り扱いの指導 | ・研修会等により作業者に対して建設機械の取り扱いを周知し、整備点検、エンジンの空ぶかしの禁止及びアイドリングストップ等を徹底させ、建設機械の稼働による粉じん等の飛散、騒音・振動の低減に努めた。※写真③-2 |

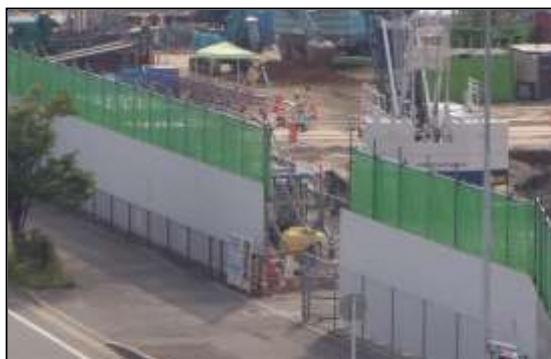
写真③-3 防音パネル等の遮音対策

| 影響要因 | 環境要素 | 環境保全措置の主な調査事項 | 調査結果 |
|---|---|--|---|
| | 騒音 | 防音パネル等の遮音対策 | ・施工ヤードの必要な箇所に防音シート等を設置することで、騒音の低減に努めた。※写真③-3 |

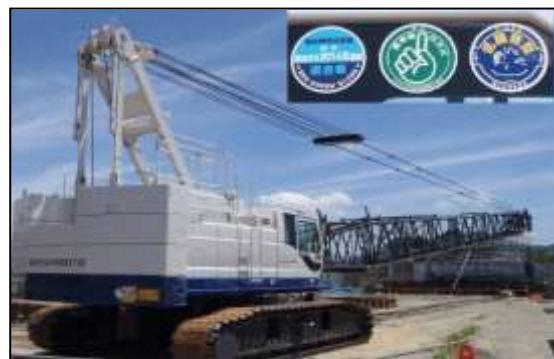
写真③-4 低騒音型建設機械の使用状況

| 影響要因 | 環境要素 | 環境保全措置の主な調査事項 | 調査結果 |
|---|---|--|---|
| | | 低騒音型建設機械の採用 | ・低騒音型建設機械を採用し、騒音の低減に努めた。※写真③-4 |

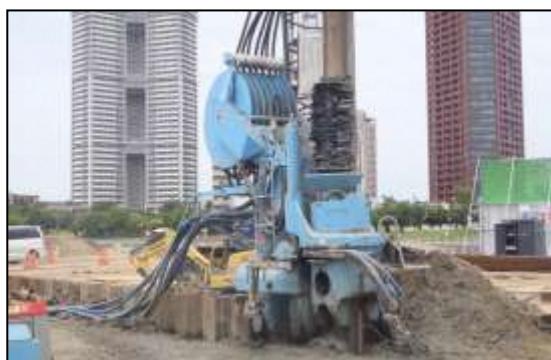
写真③-5 低振動工法の採用  
(鋼矢板打設の圧入工法)

| 影響要因 | 環境要素 | 環境保全措置の主な調査事項 | 調査結果 |
|---|---|--|---|
| | 振動 | 低振動型建設機械の採用 | ・低振動工法の採用により、振動の低減に努めた。※写真③-5 |

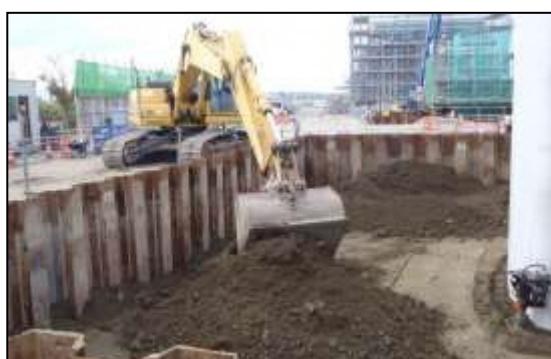
写真③-7 発生土による埋戻し

| 影響要因 | 環境要素 | 環境保全措置の主な調査事項 | 調査結果 |
|---|---|--|---|
| | | 建設発生土の処理状況 | ・建設発生土情報交換システムへ登録した。<br>・建設発生土の工事間利用や現場内での再利用を目的とした仮置きし、それ以外は処分場に搬出した。<br>※写真③-7<br>・発生量：15,565m <sup>3</sup><br>・搬出量：6,688m <sup>3</sup> |

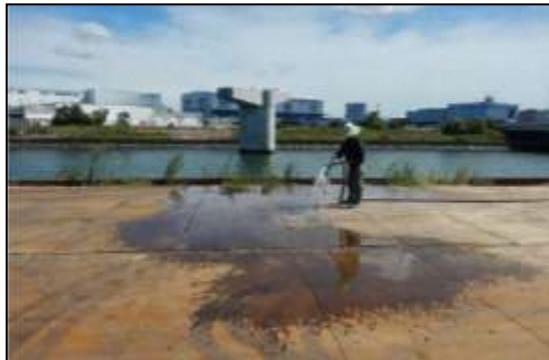
写真④-1 施工ヤードへの散水

| 影響要因 | 環境要素 | 環境保全措置の主な調査事項 | 調査結果 |
|---|---|--|--|
| 建設機械の稼働 | 粉じん等 | 施工ヤードへの散水 | ・施工ヤードへの散水に加えて、粉じん防止剤の散布や敷鉄板の設置により、粉じん等の飛散の低減に努めた。※写真④-1、写真④-2 |

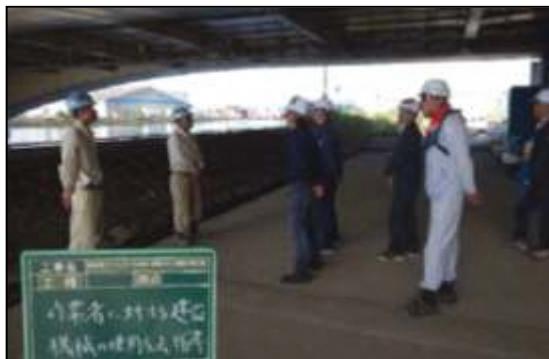
写真④-3 建設機械の取り扱いの指導状況

| 影響要因 | 環境要素 | 環境保全措置の主な調査事項 | 調査結果 |
|---|---|--|--|
| | 粉じん等<br>騒音<br>振動<br>温室効果ガス | 作業者に対する建設機械の取り扱いの指導 | ・研修会等により作業者に対して建設機械の取り扱いを周知し、整備点検、エンジンの空ぶかしの禁止及びアイドリングストップ等を徹底させ、建設機械の稼働による粉じん等の飛散、騒音・振動の低減に努めた。※写真④-3 |

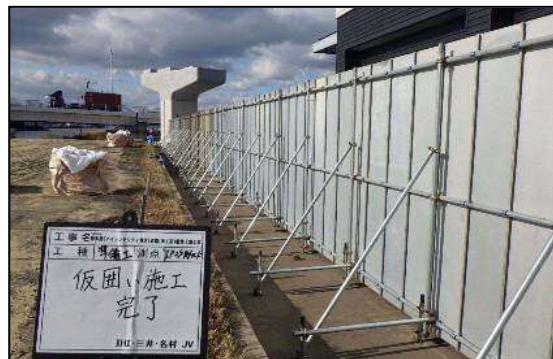
写真④-4 防音パネル等の遮音対策

| 影響要因 | 環境要素 | 環境保全措置の主な調査事項 | 調査結果 |
|---|---|--|--|
| | 騒音 | 防音パネル等の遮音対策 | ・仮囲いの設置により、騒音の低減に努めた。※写真④-4 |

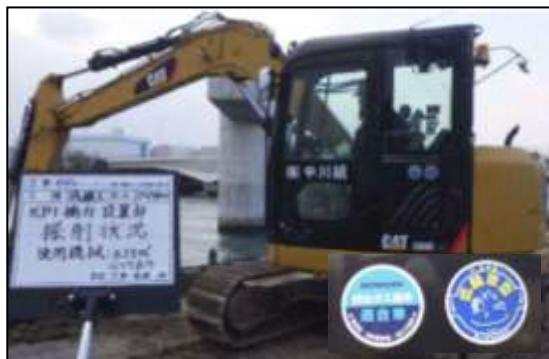
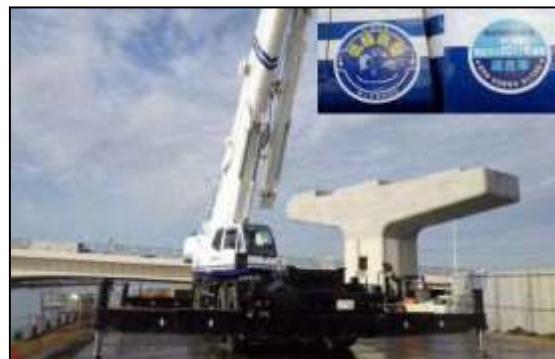
| 影響要因 | 環境要素 | 環境保全措置の主な調査事項 | 調査結果 |
|---|---|--|--|
| | | 低騒音型建設機械の採用 | ・低騒音型建設機械を採用し、騒音の低減に努めた。※写真④-5、写真④-6 |

写真④-5 低騒音型建設機械の使用状況 (1)

写真④-6 低騒音型建設機械の使用状況 (2)

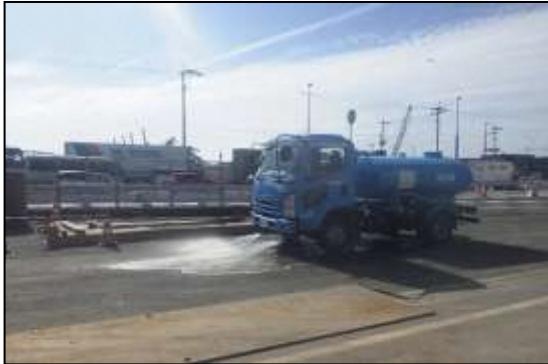
写真⑤-1 施工ヤードへの散水状況

| 影響要因 | 環境要素 | 環境保全措置の主な調査事項 | 調査結果 |
|---|---|--|--|
| 建設機械の稼働 | 粉じん等 | 施工ヤードへの散水 | ・施工ヤードの必要な場所において、散水車で散水等を行い、粉じん等の飛散の低減に努めた。※写真⑤-1 |

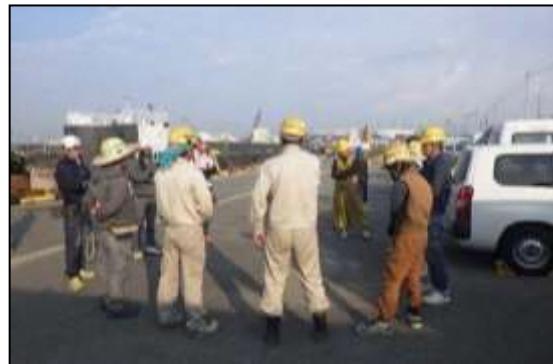
写真⑤-2 建設機械の取り扱いの指導状況

| 影響要因 | 環境要素 | 環境保全措置の主な調査事項 | 調査結果 |
|---|---|--|--|
| | 粉じん等<br>騒音<br>振動<br>温室効果ガス | 作業者に対する建設機械の取り扱いの指導 | ・研修会等により作業者に対して建設機械の取り扱いを周知し、整備点検、エンジンの空ぶかしの禁止及びアイドリングストップ等を徹底させ、建設機械の稼働による粉じん等の飛散、騒音・振動の低減に努めた。<br>※写真⑤-2 |

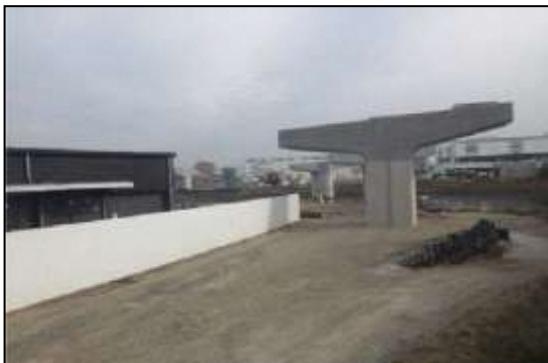
写真⑤-3 防音パネル等の遮音対策

| 影響要因 | 環境要素 | 環境保全措置の主な調査事項 | 調査結果 |
|---|---|--|--|
| | 騒音 | 防音パネル等の遮音対策 | ・仮囲いの設置により、騒音の低減に努めた。<br>※写真⑤-3 |

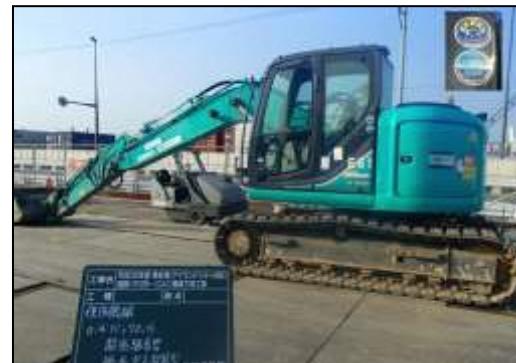
写真⑤-4 低騒音型建設機械の使用状況

| 影響要因 | 環境要素 | 環境保全措置の主な調査事項 | 調査結果 |
|---|---|--|--|
| | | 低騒音型建設機械の採用 | ・低騒音型建設機械を採用し、騒音の低減に努めた。<br>※写真⑤-4 |

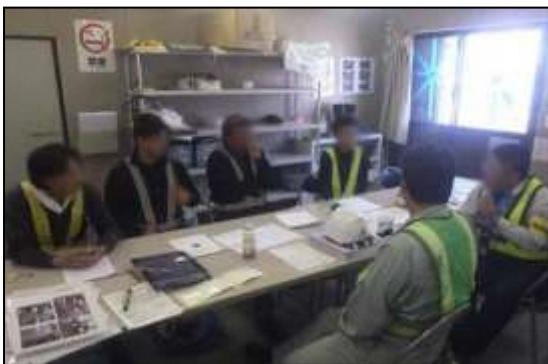
写真⑤-5 工事用車両の運行方法の指導状況

| 影響要因 | 環境要素 | 環境保全措置の主な調査事項 | 調査結果 |
|---|---|--|--|
| | 粉じん等<br>騒音<br>振動<br>温室効果ガス | 工事用車両の運行方法に対する指導 | ・研修会等により作業者に対して工事用車両の運行方法を周知し、エンジンの空ぶかしの禁止、アイドリングストップ及び制限速度の遵守等を徹底させ、粉じん等の飛散、騒音・振動の低減に努めた。<br>※写真⑤-5 |

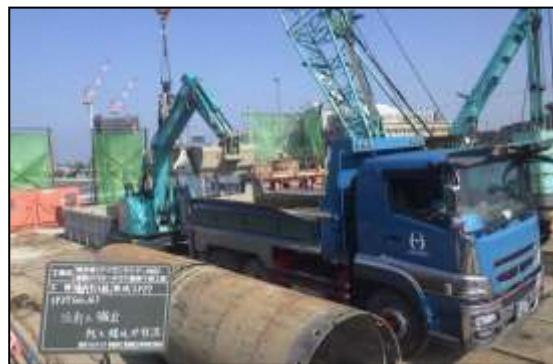
写真⑤-6 発生土の仮置き場への運搬状況

| 影響要因 | 環境要素 | 環境保全措置の主な調査事項 | 調査結果 |
|---|---|--|--|
| | | 建設発生土の処理状況 | ・建設発生土情報交換システムへ登録した。<br>・工事間利用や現場内で再利用可能な建設発生土は仮置きし、それ以外は処分場に搬出した。<br>※写真⑤-6<br>・発生量：6,656m <sup>3</sup><br>・搬出量：110m <sup>3</sup> |

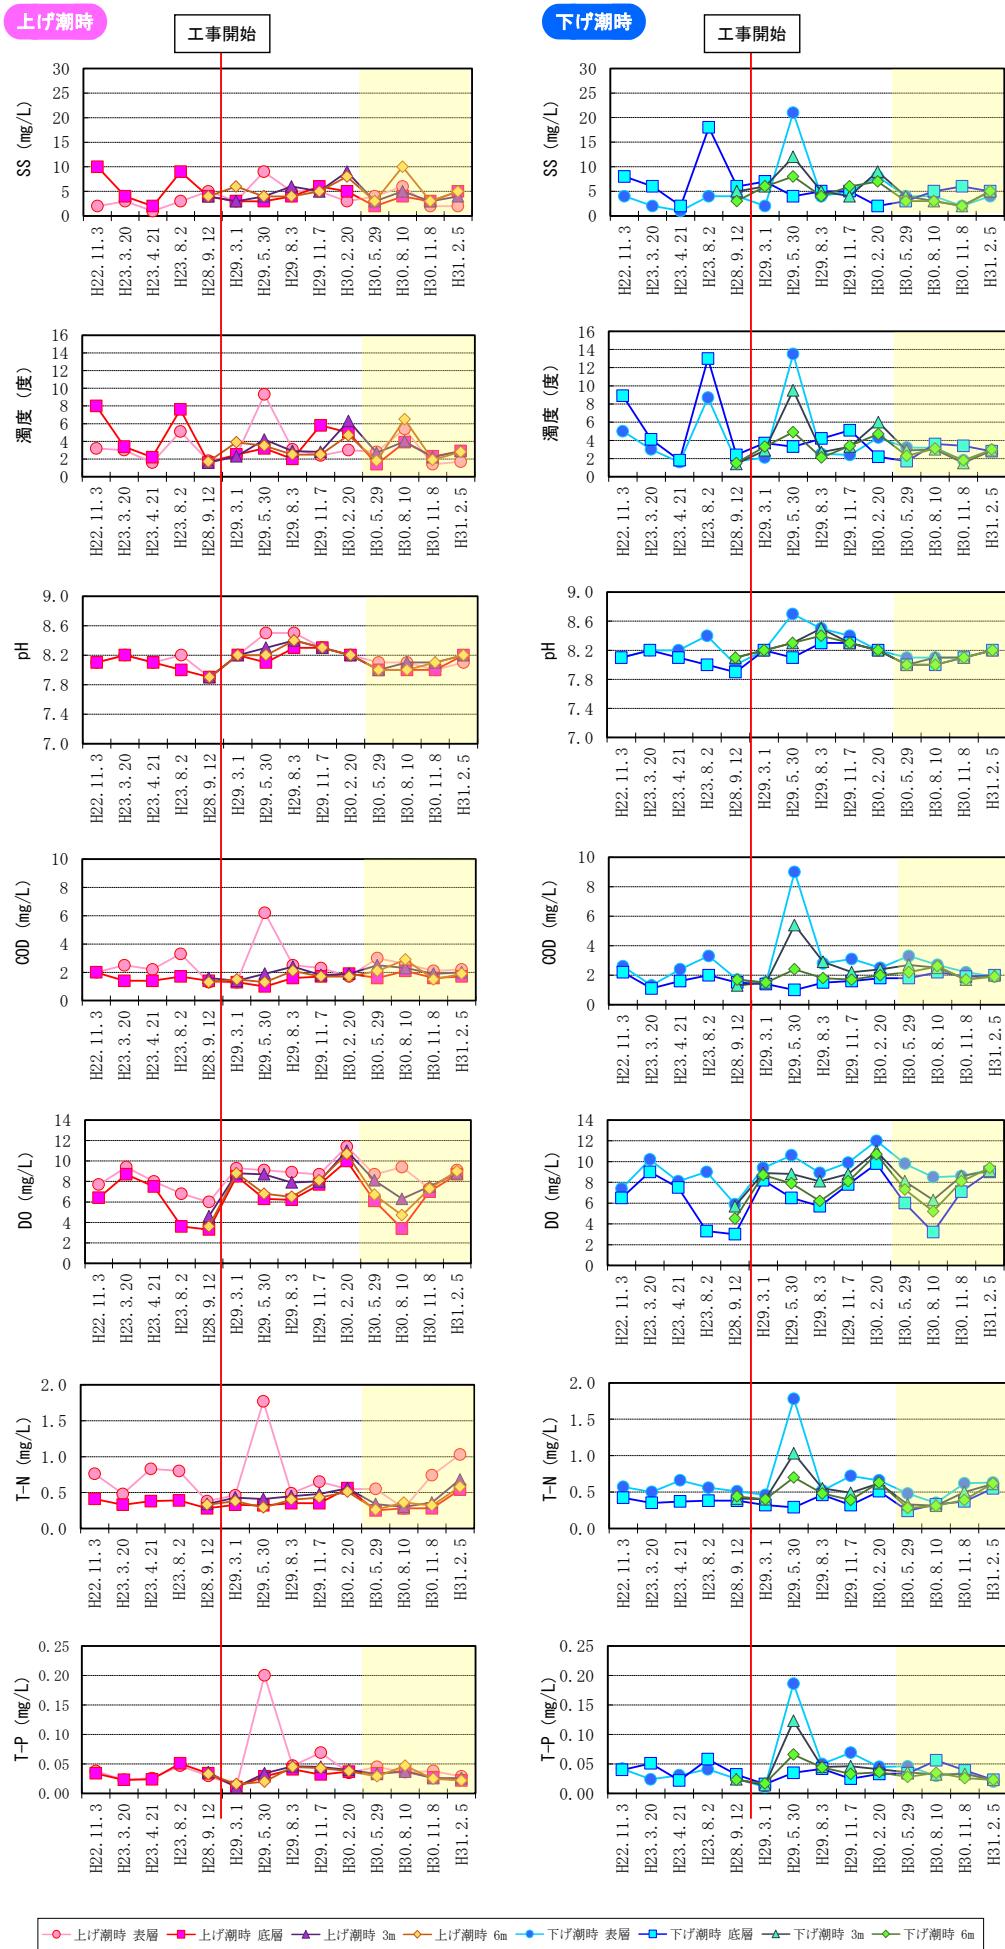
図 1-3-2 S-1 水質調査結果

平成 30 年度の調査結果を、環境影響評価時及び平成 28~29 年度の調査結果と併せて、表 1-3-12～表 1-3-14 に示す。また、地点ごとの経時変化を図 1-3-2～図 1-3-4 に示す。
