II. 令和 2 年度調査結果

1.1 令和2年度の環境モニタリング調査の目的・体制・基本方針

III. 令和 3 年度調査計画書

IV. 令和 4 年度調査計画書

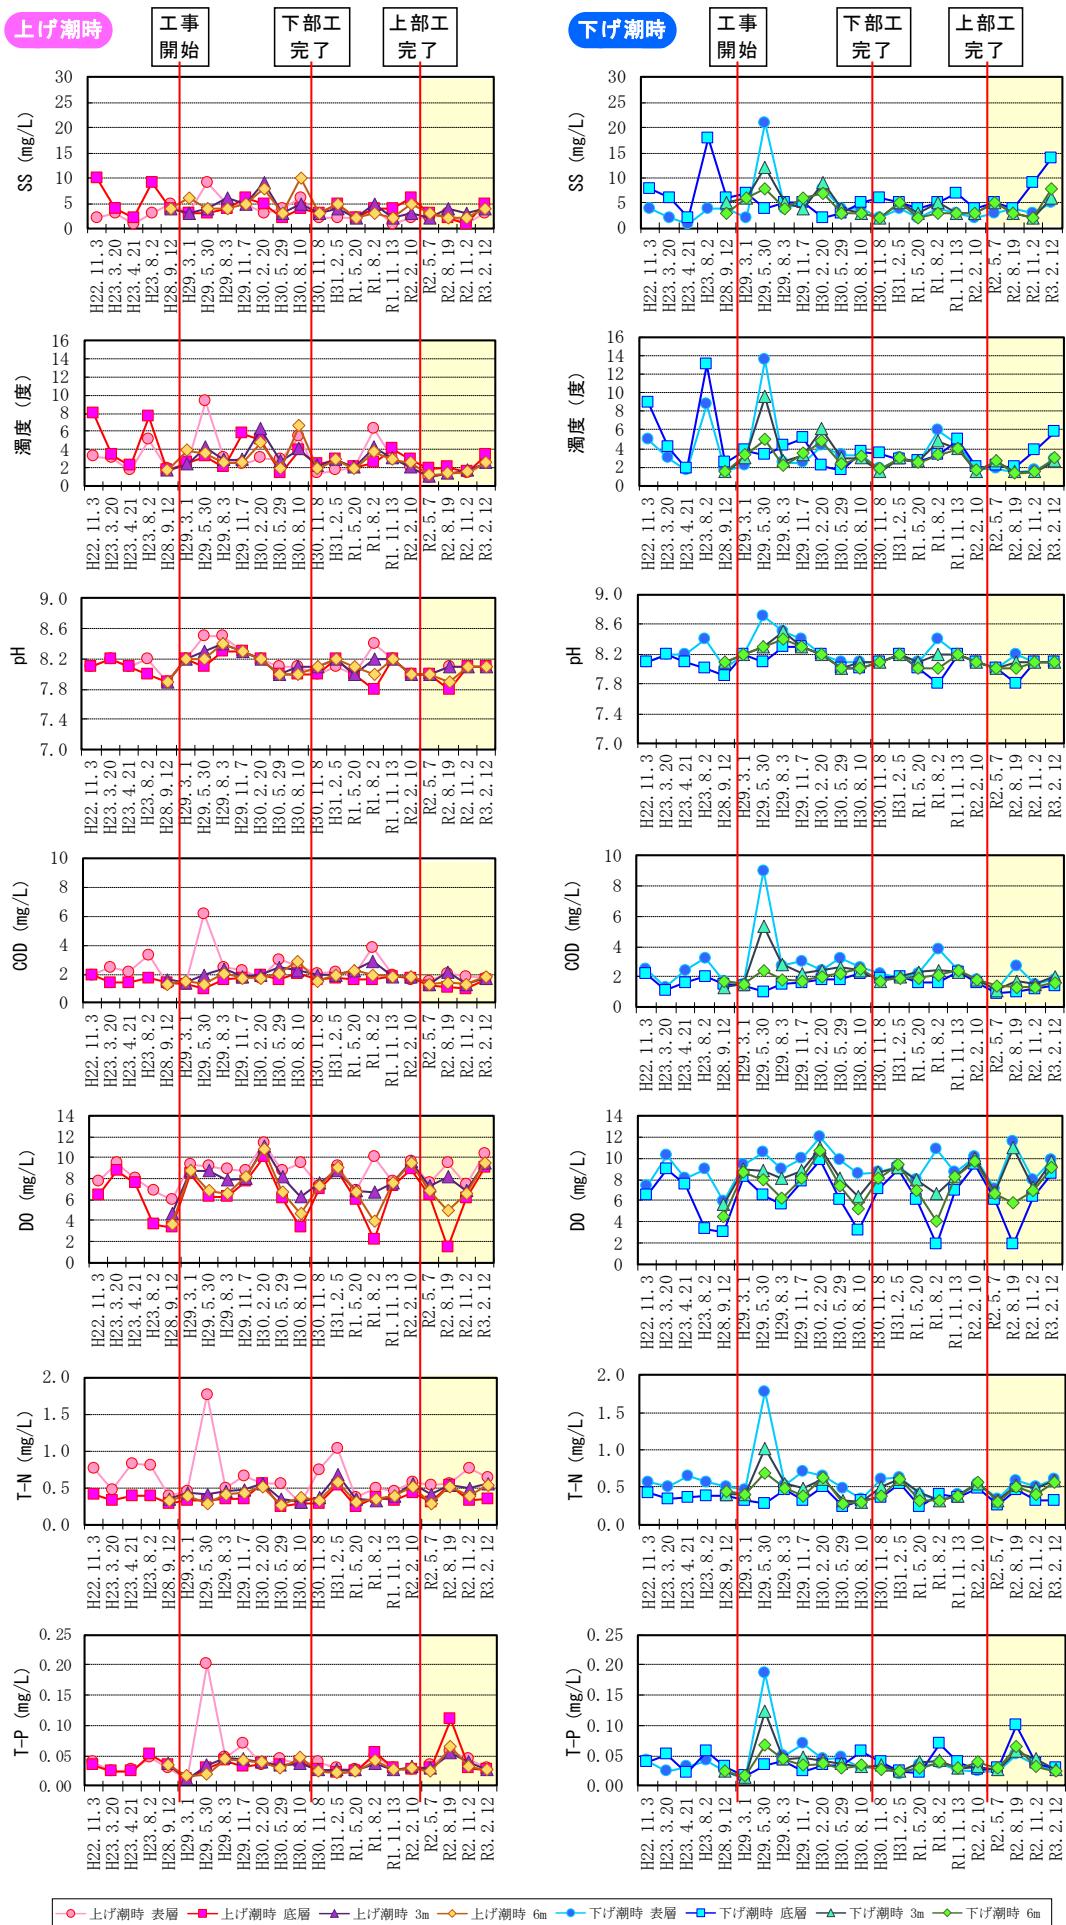
図 1-3-2 S-1 水質調査結果

令和2年度の調査結果については、図1-3-2～図1-3-4に示すとおりである。5月7日のS-3地点、2月12日のS-1地点でSS及び濁度がやや高い状況あり、8月19日のS-1、S-2地点でT-Pがやや高い状況にあった。その他については、いずれの地点も概ね工事前の変動の範囲内であった。

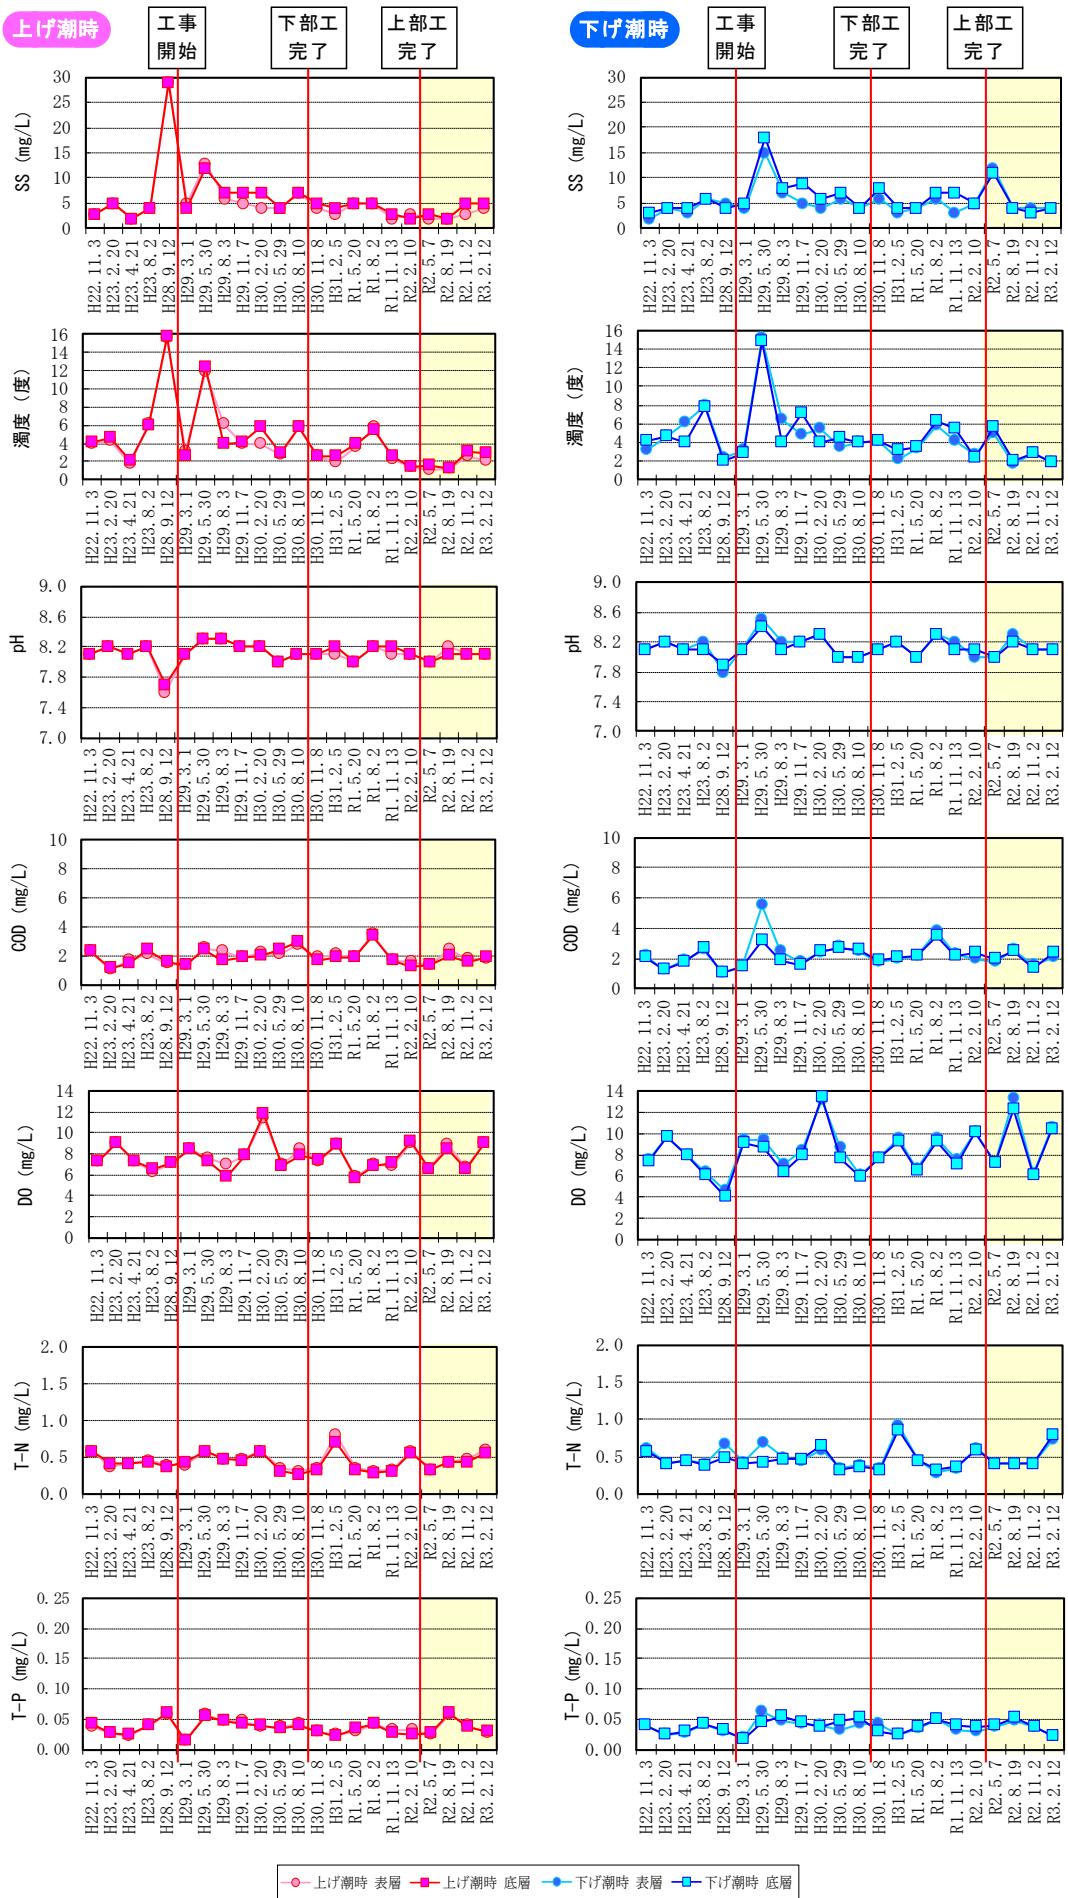
図 1-3-4 S-3 水質調査結果

5月7日のS-3地点でのSS及び濁度の上昇は、御島海域（S-3）から橋脚に向かって流れとなる下げ潮時に生じており、下げ潮時と流れが逆方向となる上げ潮時では濃度の上昇はみられなかった。SS及び濁度が高かった要因として、気象庁¹⁾によると下げ潮調査前から約7～9m/sの北風が吹続しており、水深が浅いS-3地点周辺において波浪による底泥の巻き上げが生じたことで、SS及び濁度が上昇したと考えられる。

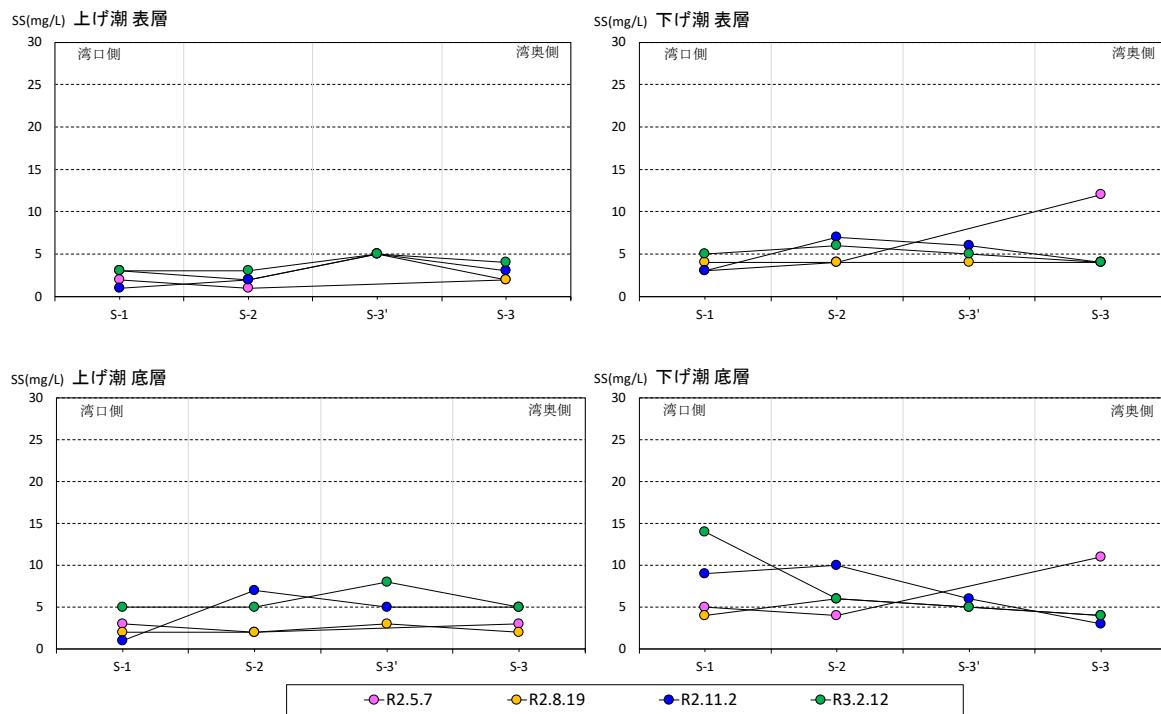
図 1-3-5 上部工完了後の調査地点ごとの SS 調査結果

調査地点S-1、S-2、S-3及びS-3'（S-2からS-3の中間部付近）におけるSSの調査結果は、図1-3-5に示すとおりである。

また、2月12日のS-1地点でのSS及び濁度の上昇は、橋脚から100m水路部の湾口部（S-1）に向かって流れとなる下げ潮時に生じていた。このSS及び濁度の上昇については、降雨による濁りの流入や波浪による底泥の巻き上げの影響はみられず、要因は不明であった。

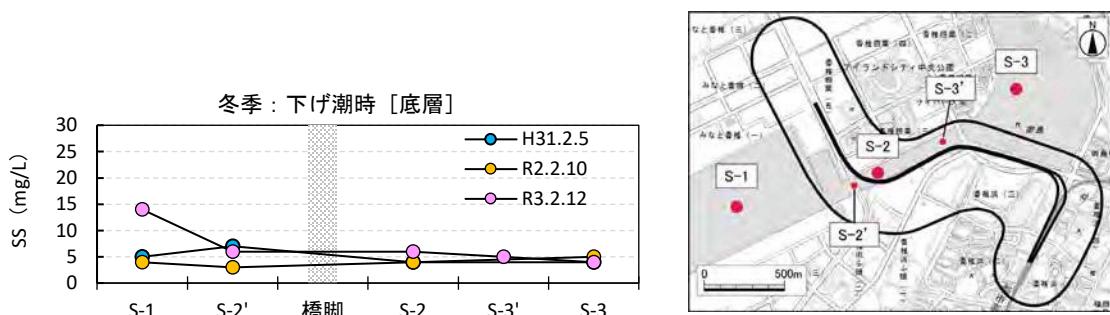
図1-3-6 冬季調査時（下げ潮）におけるSS濃度の調査結果及び調査地点図

そこで、橋脚付近の濁りを詳細に把握するため、今回補足的に調査したS-2'地点（平成28年度～令和元年度調査地点）を加えた冬季調査のSS濃度の地点別変化を図1-3-6に示す。今回の調査結果では、下げ潮時において橋脚の下流となるS-2'地点ではSS濃度の増加はみられなかった。また、橋脚が設置された平成30年度以降の冬季下げ潮時（底層）における地点別のSS濃度変化をみても、S-2'地点及びS-1地点のSS濃度の上昇は生じていない。これらのことから、2月12日におけるS-1地点の濁りの増加については、気象状況等からの要因の推定は難しいものの、橋脚の設置で生じた流れの変化によるものではないと考えられる。

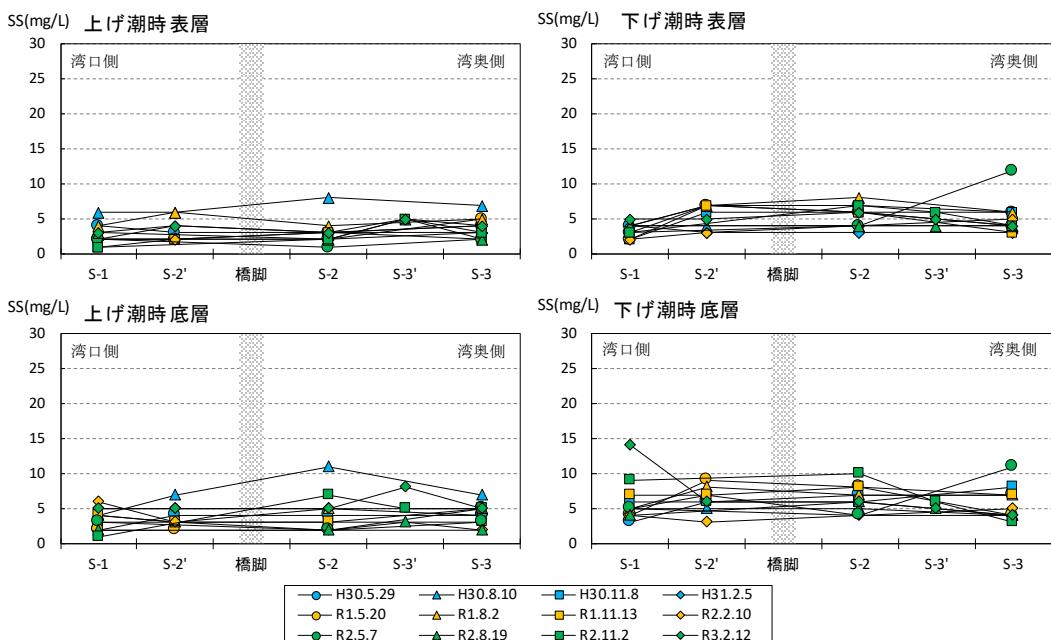
図1-3-7 橋脚設置後（平成30年度～令和2年度）のSS濃度の調査結果

また、上部工完了後においても、気象や海象に伴う一時的・局所的なSS及びT-Pの上昇がみられるものの、橋脚の設置に伴う流れの変化による御島海域への水の濁り及び汚れの影響は示唆されなかった。橋脚が設置された平成30年度以降における調査地点ごとのSS濃度の比較結果（図1-3-7）からも、特定の地点で濁りが上昇するような傾向はみられず、道路（嵩上式）の存在による水の濁り及び汚れの影響も小さいものと考えられる。
