## II. 令和元年度調査結果

### 1.1 令和元年度の環境モニタリング調査の目的・体制・基本方針

アイランドシティ線については、環境影響評価手続きにおいて当該事業が周辺環境に及ぼす影響を調査、予測評価し、必要な環境保全措置を実施することで環境に配慮した事業の実施に努める計画としている。

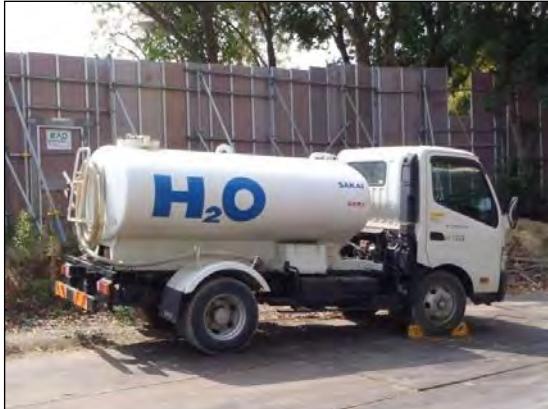
写真①-1 施工ヤードへの散水設備

影響要因	環境要素	環境保全措置の主な調査事項	調査結果
建設機械の稼働	粉じん等	施工ヤードへの散水	・施工ヤードの必要な場所において、散水車での散水を行い、粉じん等の飛散の低減に努めた。※写真①-1
	粉じん等 騒音 振動	作業者に対する建設機械の取り扱いの指導	・研修会等により作業者に対して建設機械の取り扱いを周知し、整備点検、エンジンの空ぶかしの禁止及びアイドリングストップ等を徹底させ、建設機械の稼働による粉じん等の飛散、騒音・振動の低減に努めた。※写真①-2
	騒音	防音パネル等の遮音対策	・施工ヤード内の必要な個所に防音パネルの設置や、建設機械に防音シートを設置することで、騒音の低減に努めた。※写真①-3
		低騒音型建設機械の採用	・低騒音型建設機械を採用し、騒音の低減に努めた。※写真①-4
		建設機械の集中稼働を避けた効率的稼働	・施工計画において工事工程や建設機械の配置を検討し、できるだけ建設機械の平準化を図ることにより、騒音の低減に努めた。
	振動	低振動型建設機械の採用	・低振動工法の採用により、振動の低減に努めた。※写真①-5
工事用車両の運行	粉じん等	工事用車両のタイヤ洗浄	・工事用車両のタイヤ洗浄や、敷鉄板の設置により、粉じん等の飛散の低減に努めた。※写真①-6
	粉じん等 騒音 振動	工事用車両の集中を避ける運行計画	・施工計画において工事工程や工事用資材の搬出入を検討し、できるだけ工事用車両運行台数の平準化を図ることにより、粉じん等の飛散、騒音・振動の低減に努めた。
	粉じん等 騒音 振動	工事用車両の運行方法に対する指導	・研修会等により作業者に対して工事用車両の運行方法を周知し、エンジンの空ぶかしの禁止、アイドリングストップ及び制限速度の遵守等を徹底させ、粉じん等の飛散、騒音・振動の低減に努めた。
切土工等又は既存の工作物の除去	建設工事に伴う副産物	アスファルト・コンクリート塊の再資源化施設への搬出	・アスファルト・コンクリート塊は「建設工事に係る資材の再資源化等に関する法律」に基づき、再資源化施設に適切に搬出した。 ・アスファルト・コンクリート塊搬出量 : 46m <sup>3</sup>

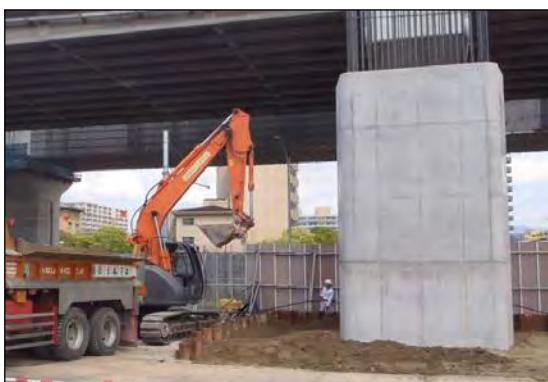
写真①-7 発生土での埋戻し

建設発生土の処理状況	・建設発生土情報交換システムへ登録した。 ・過年度仮置きしていた建設発生土を再利用するとともに、今年度の建設発生土は工事間利用や現場内での再利用を目的とした仮置きを行った。 ・発生量 : 605m <sup>3</sup> ※写真①-7
		建設汚泥の再資源化施設への搬出	・令和元年度では、建設汚泥の発生はなかった。
その他	温室効果ガス	グリーン購入法に基づく特定調達品目等（高炉セメント、再生碎石、再生密粒度アスファルト等）をできるだけ使用し、温室効果ガスの排出量の削減に努めた。	
		建設機械等の燃料使用量の削減のための取組状況	・効率的な施工計画を策定するとともに、整備点検、エンジンの空ぶかしの禁止及びアイドリングストップ等を徹底させ、建設機械や工事用車両の燃料使用量の低減に努めた。

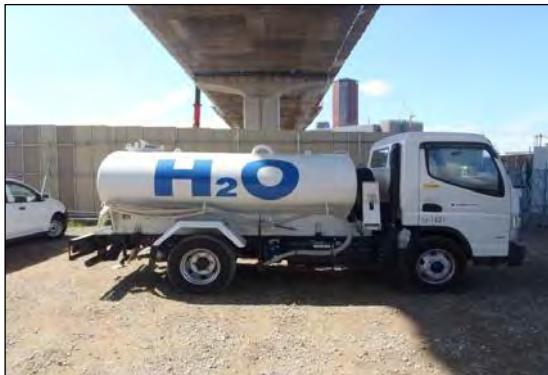
写真②-1 施工ヤードへの散水設備

影響要因	環境要素	環境保全措置の主な調査事項	調査結果
建設機械の稼働	粉じん等	施工ヤードへの散水	・施工ヤードの必要な場所において、散水車での散水を行い、粉じん等の飛散の低減に努めた。※写真②-1
	粉じん等 騒音 振動	作業者に対する建設機械の取り扱いの指導	・研修会等により作業者に対して建設機械の取り扱いを周知し、整備点検、エンジンの空ぶかしの禁止及びアイドリングストップ等を徹底させ、建設機械の稼働による粉じん等の飛散、騒音・振動の低減に努めた。 ※写真②-2
	騒音	防音パネル等の遮音対策	・防音パネルや建設機械に防音シートを設置することで、騒音の低減に努めた。※写真②-3、写真②-4
		低騒音型建設機械の採用	・低騒音型建設機械を採用し、騒音の低減に努めた。 ※写真②-5
	振動	建設機械の集中稼働を避けた効率的稼働	・施工計画において工事工程や建設機械の配置を検討し、できるだけ建設機械の稼働の平準化を図ることにより、騒音の低減に努めた。
工事用車両の運行	粉じん等	工事用車両のタイヤ洗浄	・工事用車両のタイヤ洗浄や敷鉄板の設置により、粉じん等の飛散の低減に努めた。 ※写真②-6、写真②-7
	粉じん等 騒音 振動	工事用車両の集中を避ける運行計画	・施工計画において工事工程や工事用資材の搬出入を検討し、できるだけ工事用車両運行台数の平準化を図ることにより、粉じん等の飛散、騒音・振動の低減に努めた。
	粉じん等 騒音 振動	工事用車両の運行方法に対する指導	・研修会等により作業者に対して工事用車両の運行方法を周知し、エンジンの空ぶかしの禁止、アイドリングストップ及び制限速度の遵守等を徹底させ、粉じん等の飛散、騒音・振動の低減に努めた。
切土工等又は既存の工作物の除去	建設工事に伴う副産物	アスファルト・コンクリート塊の再資源化施設への搬出	・アスファルト・コンクリート塊は「建設工事に係る資材の再資源化等に関する法律」に基づき、再資源化施設に適切に搬出した。 ・アスファルト・コンクリート塊搬出量：63m <sup>3</sup>
		建設発生土の処理状況	・令和元年度では、建設発生土はなかった。

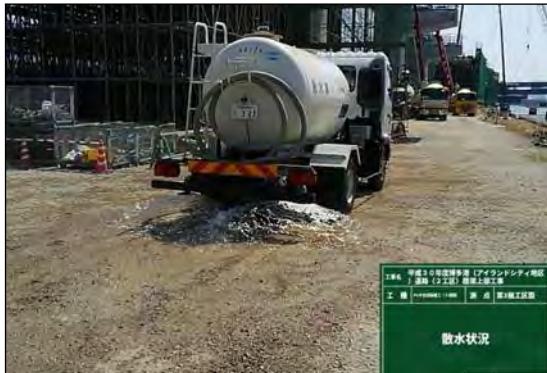
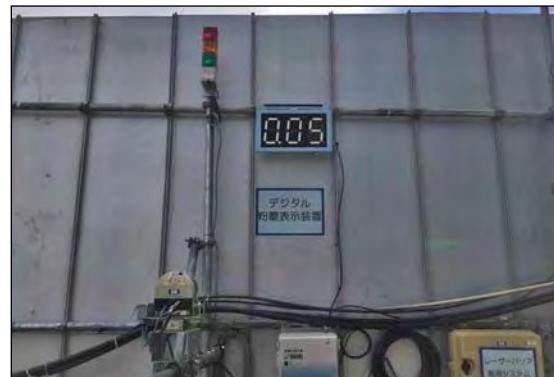
影響要因	環境要素	環境保全措置の主な調査事項	調査結果
建設機械の稼働	粉じん等	施工ヤードへの散水	・施工ヤードの必要な場所において、散水車での散水を行い、粉じん等の飛散の低減に努めた。※写真③-1、2
	粉じん等 騒音 振動	作業者に対する建設機械の取り扱いの指導	・研修会等により作業者に対して建設機械の取り扱いを周知し、整備点検、エンジンの空ぶかしの禁止及びアイドリングストップ等を徹底させ、建設機械の稼働による粉じん等の飛散、騒音・振動の低減に努めた。 ※写真③-3 ・チッピング作業時にはシートで仮囲いを行い、周辺への粉じんの飛散防止に努めた。※写真③-4、5
	騒音	防音パネル等の遮音対策	・施工ヤードの必要な箇所に防音シート等を設置することで、騒音の低減に努めた。※写真③-6
		低騒音型建設機械の採用	・低騒音型建設機械を採用し、騒音の低減に努めた。 ※写真③-7
	振動	建設機械の集中稼働を避けた効率的稼働	・施工計画において工事工程や建設機械の配置を検討し、できるだけ建設機械の稼働の平準化を図ることにより、騒音の低減に努めた。
工事用車両の運行	粉じん等	工事用車両のタイヤ洗浄	・工事用車両のタイヤ洗浄や、敷鉄板の設置により、粉じん等の飛散の低減に努めた。※写真③-8
	粉じん等 騒音 振動	工事用車両の集中を避ける運行計画	・施工計画において工事工程や工事用資材の搬出入を検討し、できるだけ工事用車両運行台数の平準化を図ることにより、粉じん等の飛散、騒音・振動の低減に努めた。
	粉じん等 騒音 振動	工事用車両の運行方法に対する指導	・研修会等により作業者に対して工事用車両の運行方法を周知し、エンジンの空ぶかしの禁止、アイドリングストップ及び制限速度の遵守等を徹底させ、粉じん等の飛散、騒音・振動の低減に努めた。
切土工等又は既存の工作物の除去	建設工事に伴う副産物	アスファルト・コンクリート塊の再資源化施設への搬出	・令和元年度では、アスファルト・コンクリート塊の発生はなかった。
		建設発生土の処理状況	・令和元年度では、建設発生土はなかった。
		建設汚泥の再資源化施設への搬出	・令和元年度では、建設汚泥の発生はなかった。

写真③-1 施工ヤードへの散水状況

写真③-2 粉じん表示計による確認

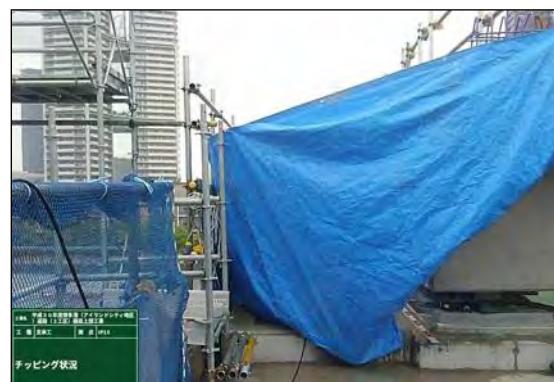
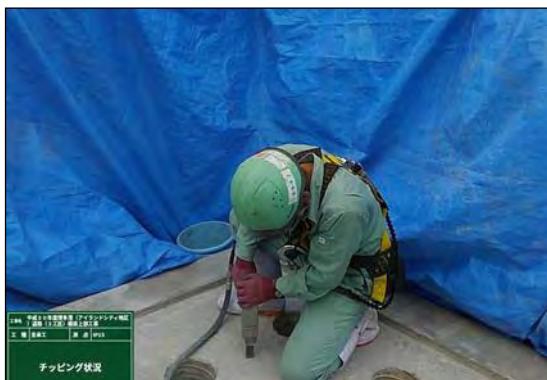
写真③-4 脚座チッピング作業時の  
粉じん対策 (外側)

写真③-5 脚座チッピング作業時の  
粉じん対策 (内側)

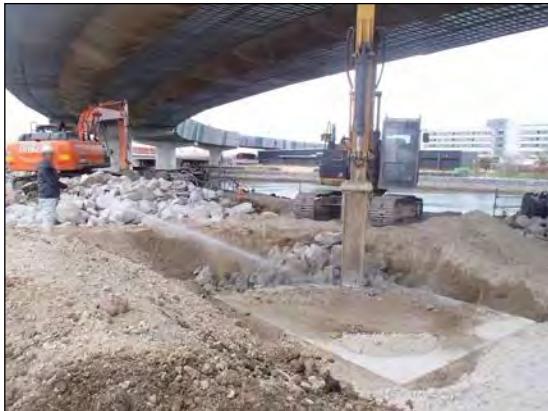
写真④-1 施工ヤードへの散水

影響要因	環境要素	環境保全措置の主な調査事項	調査結果
建設機械の稼働	粉じん等	施工ヤードへの散水	・施工ヤードの必要な場所において、散水を行い、粉じん等の飛散の低減に努めた。※写真④-1
	粉じん等 騒音 振動	作業者に対する建設機械の取り扱いの指導	・研修会等により作業者に対して建設機械の取り扱いを周知し、整備点検、エンジンの空ぶかしの禁止及びアイドリングストップ等を徹底させ、建設機械の稼働による粉じん等の飛散、騒音・振動の低減に努めた。※写真④-2
	騒音	防音パネル等の遮音対策	・防音パネルの設置により、騒音の低減に努めた。※写真④-3
		低騒音型建設機械の採用	・低騒音型建設機械を採用し、騒音の低減に努めた。※写真④-4、写真④-5
		建設機械の集中稼働を避けた効率的稼働	・施工計画において工事工程や建設機械の配置を検討し、できるだけ建設機械の稼働の平準化を図ることにより、騒音の低減に努めた。
	振動	低振動型建設機械の採用	・低振動型建設機械を採用し、振動の低減に努めた。
工事用車両の運行	粉じん等	工事用車両のタイヤ洗浄	・工事用車両のタイヤ洗浄に代えて、敷鉄板を設置し、粉じん等の飛散の低減に努めた。※写真④-6
	粉じん等 騒音 振動	工事用車両の集中を避ける運行計画	・施工計画において工事工程や工事用資材の搬出入を検討し、できるだけ工事用車両運行台数の平準化を図ることにより、粉じん等の飛散、騒音・振動の低減に努めた。
	粉じん等 騒音 振動	工事用車両の運行方法に対する指導	・研修会等により作業者に対して工事用車両の運行方法を周知し、エンジンの空ぶかしの禁止、アイドリングストップ及び制限速度の遵守等を徹底させ、粉じん等の飛散、騒音・振動の低減に努めた。
切土工等又は既存の工作物の除去	建設工事に伴う副産物	アスファルト・コンクリート塊の再資源化施設への搬出	・アスファルト・コンクリート塊は「建設工事に係る資材の再資源化等に関する法律」に基づき、再資源化施設に適切に搬出した。 ・アスファルト・コンクリート塊搬出量：40.5m <sup>3</sup>
		建設発生土の処理状況	・建設発生土情報交換システムへ登録した。 ・建設発生土の工事間利用や現場内での再利用を目的とした仮置きを行った。 ・発生量：500.5m <sup>3</sup>

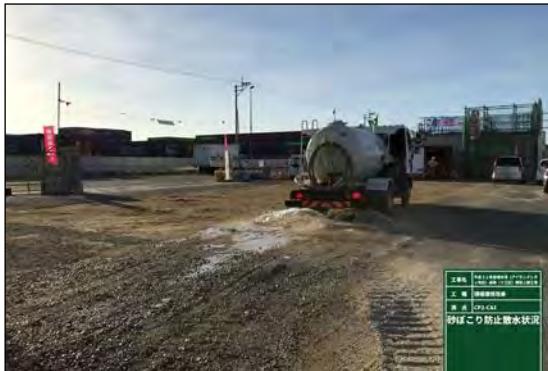
写真⑤-1 施工ヤードへの散水状況

影響要因	環境要素	環境保全措置の主な調査事項	調査結果
建設機械の稼働	粉じん等	施工ヤードへの散水	・施工ヤードの必要な場所において、散水車で散水等を行い、粉じん等の飛散の低減に努めた。※写真⑤-1
	粉じん等 騒音 振動	作業者に対する建設機械の取り扱いの指導	・研修会等により作業者に対して建設機械の取り扱いを周知し、整備点検、エンジンの空ぶかしの禁止及びアイドリングストップ等を徹底させ、建設機械の稼働による粉じん等の飛散、騒音・振動の低減に努めた。※写真⑤-2
	騒音	防音パネル等の遮音対策	・防音パネルの設置により、騒音の低減に努めた。※写真⑤-3
		低騒音型建設機械の採用	・低騒音型建設機械を採用し、騒音の低減に努めた。※写真⑤-4
		建設機械の集中稼働を避けた効率的稼働	・施工計画において工事工程や建設機械の配置を検討し、できるだけ建設機械の稼働の平準化を図ることにより、騒音の低減に努めた。
	振動	低振動型建設機械の採用	・低振動型建設機械を採用し、振動の低減に努めた。
工事用車両の運行	粉じん等	工事用車両のタイヤ洗浄	・工事用車両のタイヤ洗浄や敷鉄板の設置を実施し、粉じん等の飛散の低減に努めた。※写真⑤-5、写真⑤-6
	粉じん等 騒音 振動	工事用車両の集中を避ける運行計画	・施工計画において工事工程や工事用資材の搬出入を検討し、できるだけ工事用車両運行台数の平準化を図ることにより、粉じん等の飛散、騒音・振動の低減に努めた。
	粉じん等 騒音 振動	工事用車両の運行方法に対する指導	・研修会等により作業者に対して工事用車両の運行方法を周知し、エンジンの空ぶかしの禁止、アイドリングストップ及び制限速度の遵守等を徹底させ、粉じん等の飛散、騒音・振動の低減に努めた。※写真⑤-7
切土工等又は既存の工作物の除去	建設工事に伴う副産物	アスファルト・コンクリート塊の再資源化施設への搬出	・アスファルト・コンクリート塊は「建設工事に係る資材の再資源化等に関する法律」に基づき、再資源化施設に適切に搬出した。 ・アスファルト・コンクリート塊搬出量：368.3m <sup>3</sup>

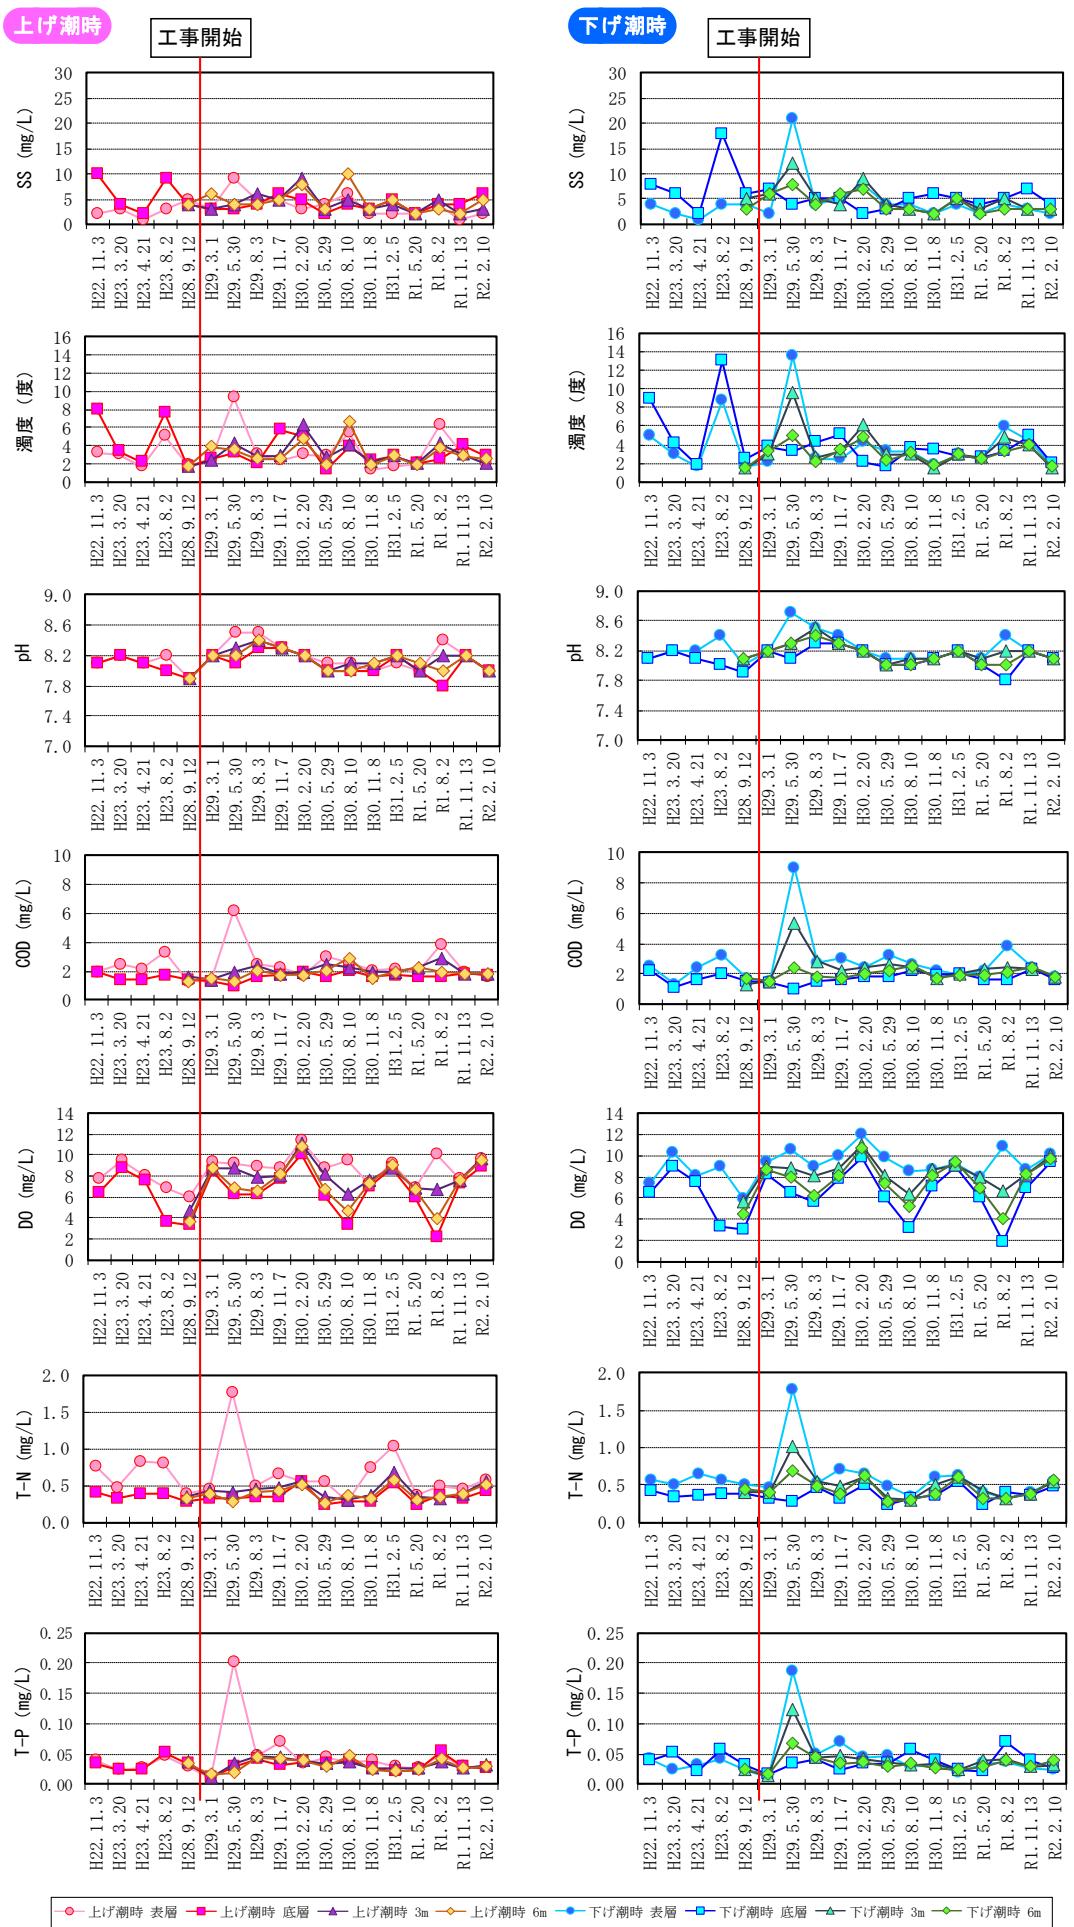
図 1-3-2 S-1 水質調査結果

令和元年度の調査結果については、図 1-3-2～図 1-3-4 に示すとおりであり、8月2日の調査で赤潮の影響によると考えられる COD などの上昇がみられたものの、S-1 地点、S-2 地点及び S-3 地点とともに、概ね工事前の変動の範囲内であった。

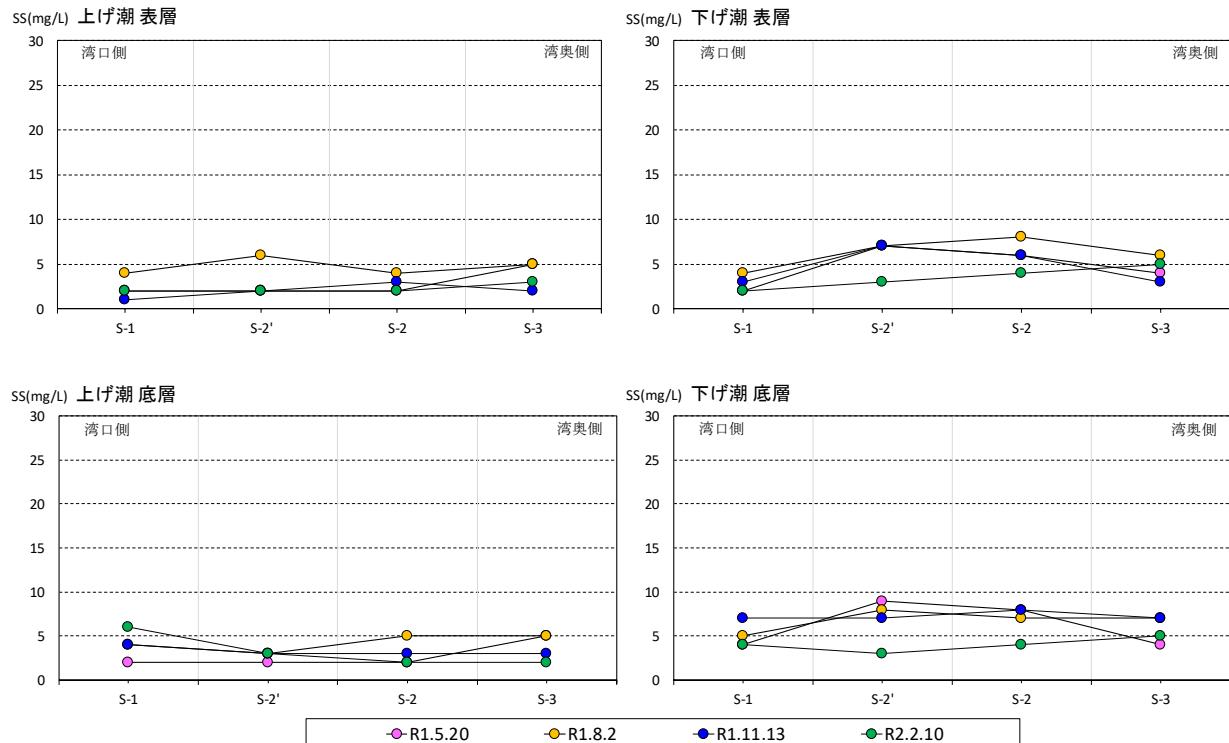
図 1-3-5 工事中の調査地点ごとの SS 調査結果

また、調査地点 S-1、S-2、S-3 及び工事箇所付近 (S-2') における SS の調査結果は、図 1-3-5 に示すとおりであり、SS 濃度はいずれの地点においても同程度となっており、特定の地点で濃度が上昇するような状況はみられなかった。

以上のことから、令和元年度においては、工事の実施に伴う水質への影響は小さいものと考えられる。
