## 第3章 史跡整備の現状と課題

### 3 - 1 . 史跡整備の現状

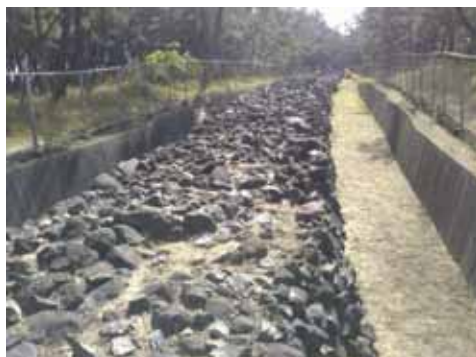
図 3 - 1 今津地区露出展示

元寇防塁の西端部にあたる。延長は約 3km で、その大半が保安林指定を受けた松林の中に位置している。今津地区の東端部を除いて防塁の多くは砂丘内に埋没しているが、昭和 46・47 (1971・1972) 年度の整備事業において、延長 170m にわたって高さ 1 ～ 1.5m ほど防塁の露出展示を行い、その東側 100m については防塁上面の展示を行っている。また、同時に 1 か所で擬木柵の設置による防塁の顕在化をはかるとともに、石製標柱 3 基、説明板 3 基のほか注意喚起の看板を設置している。また、史跡地南東側に四阿を設置し、元寇防塁についての説明および映像展示を行い、周知や理解促進に努めている。

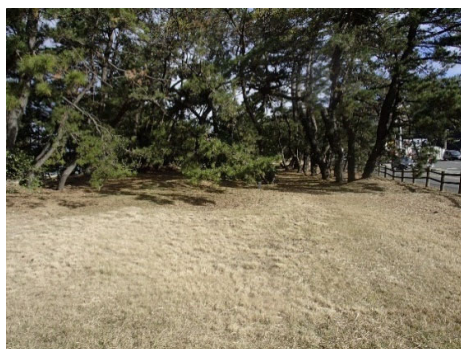
図 3-5 今宿青木地区現況

国指定天然記念物「長垂の含紅雲母ペグマタイト岩脈」の西側に位置する。昭和 51・52（1976・1977）年度の整備事業により、張芝を行ったうえで擬木柵を設置し公開を図っている。また、説明板 1 基・石製標柱 1 基を設置している。

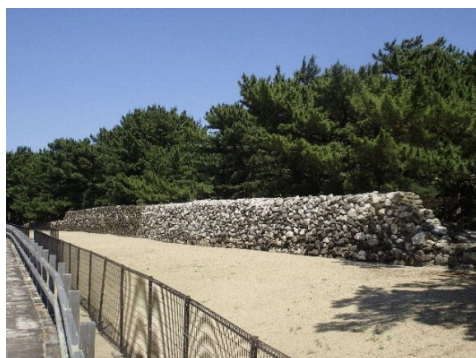
図 3-7 生の松原地区復元整備

指定地は幅 27m、延長約 1.6km に及び、現在はその大半が九州大学早良保全緑地のなかに位置している。防塁は保安林指定を受けた松林に囲まれ、多くが砂丘内に埋没しているが、昭和 49・50（1974・1975）年度の整備により、東端部付近で整備の上露出展示を行い、そのほか 3 か所で擬木柵の設置による防塁の顕在化を図っていた。このうち東側の露出展示個所（延長 100m）では平成 11（1999）年度に再整備を行っており、このうち延長 50m については高さ 2.5m に復元的に整備している。また、これにあわせ新たに陶板による説明板を 2 基設置している。

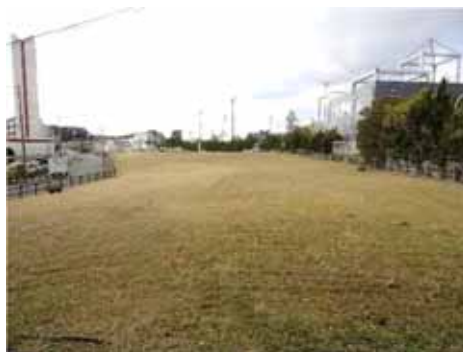
図3-9 姪浜脇地区現況

昭和54～56(1979～1981)年度に張芝を行ったうえで擬木柵を設置し公開を図っている。また、説明板1基・石製標柱1基を設置している。

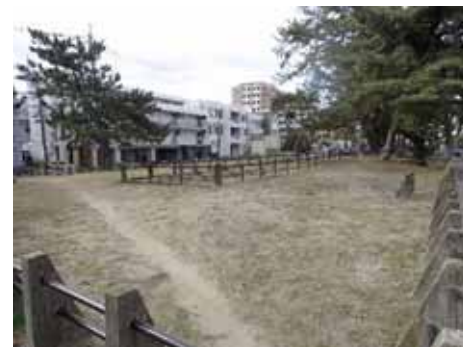
図3-10 百道地区現況

指定地は林野庁有地と福岡市有の墓地となっている。昭和47(1972)年度に、張芝を行ったうえで防塁石列の上面を露出展示し、展示の周囲を擬木柵で囲い公開を図っている。また、説明板1基・石製標柱1基を設置している。

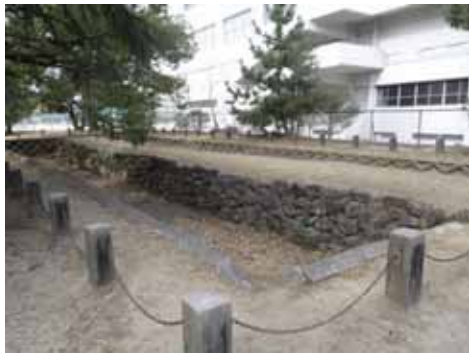
図 3-11 西新地区露出展示

大正9(1920)年に発掘調査が行われた後、露出していたものを、昭和36(1961)年及び昭和44(1969)年の保存工事により延長20mにわたって高さ1.3mほどの露出展示及び張芝を行い、公開を図っている。指定地には説明板1基・石製標柱1基を設置している。

特に、露出展示においては、石積みの変異等も認められており、計画的な石積みの解体等による修理・補修等を行う必要がある。また、整備地に設置されたコンクリート製の土留め壁・擬木柵、金属製のフェンスにも毀損が認められ、今後の公開活用を視野に入れた早期の改修等が必要である。

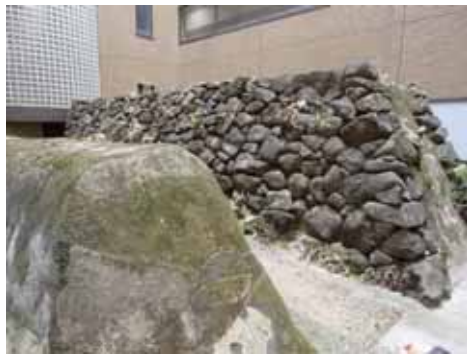
図 3-12 西南学院大学移築復元

なお、隣接する西南学院大学構内での施設整備に伴い、平成11(1999)年に防塁の一部が確認され、校舎内部に移築・復元のうえ一般に公開されている。

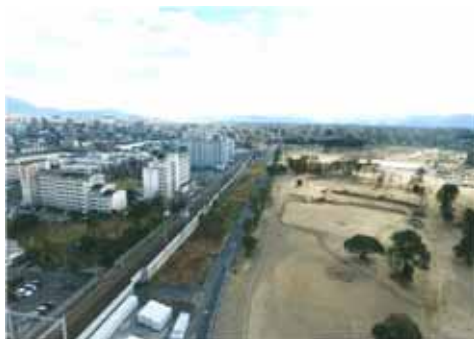
図 3-13 地藏松原地区と箱崎地区現況

九州大学箱崎キャンパス跡地に位置しており、現在、将来活用予定の建物を除いて大学施設全体が解体され、更地となっている。史跡地では 40 cmほどの保護盛土を行ったうえで、遺構の保存を図っており、その他の保存整備事業は行っていない。また、キャンパス跡地全体が安全柵によって囲まれており、関係者以外の出入りはできない状況となっている。

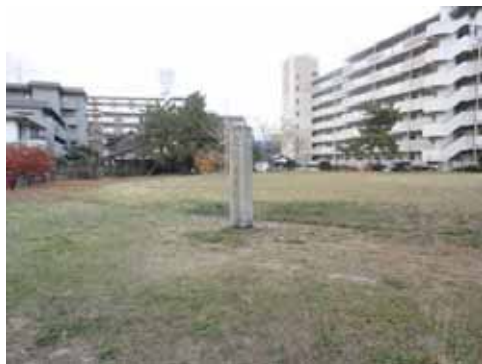
図 3－17 地蔵松原地区（東地点）現況

JR 鹿児島本線で東西に分かれている。東地点は昭和 53（1978）年に張芝を行い、現在は地蔵松原公園の一部として公開している。指定地には説明板 1 基・石製標柱 1 基を設置している。また、西地点は九州大学箱崎キャンパス跡地に位置し、箱崎地区の整備に合わせて整備・公開を図る予定である。現況では石製標柱 1 基が設置されている。
