## 第6章 その他の地区の整備について

### 6 - 1 . 今津地区

図6-1 今津地区現況

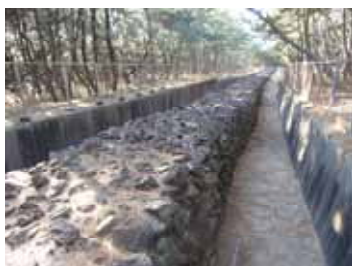
露出展示は元寇防塁の構造やその役割や歴史的意義を理解するためにも、有効な展示手法であるが、一部に石材のゆるみや崩落、目地の劣化及び植生の侵入等が認められ、保護に影響を与えている。

露出展示現況 1

- 露出展示は継続して実施するものとし、石積み遺構については、ゆるみ・崩落が生じている部分を解体修理するとともに、劣化したモルタルの撤去と打ち直し等保存・公開に適切な処置を施す。
- 遺構保護のため擁壁は劣化・破損部分の修理を行う。
- 既存フェンスは撤去し、新たに展示の保全と見学に適したフェンスを設置する。
- その他展示遺構の保全や見学に資するための必要な措置を施す。

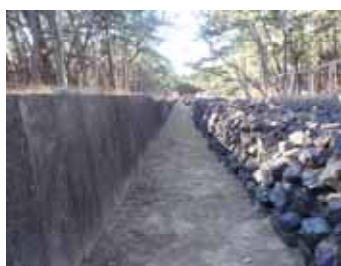
露出展示現況 2

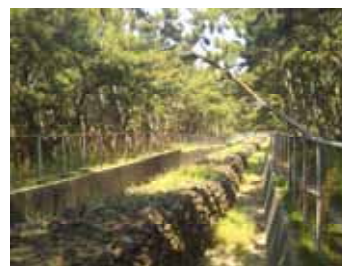
植生の侵入

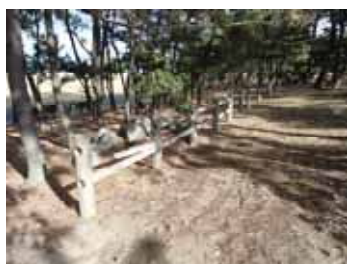
今宿青木地区

今津地区・生の松原地区・地藏松原地区以外の地区についても、第 3 章等で示したように、整備後の経年により、今宿横浜地区・今宿青木地区・姪浜向浜地区・姪浜脇地区・百道地区・西新地区・地行地区等におけるコンクリート柵等施設の老朽化等や樹木の生育等、遺構の保存及び史跡内の環境維持、安全確保等について今後影響を与える可能性がある。

これら他地区についても、今後注意深く状況を観察しながら、史跡元寇防塁の本質的価値の保護及び歴史的価値のさらなる理解促進、見学者等の安全確保などを目的として、必要に応じて適切な整備を行うもの。
