### ③ 施設の整備状況

## 第3 整備の理念と基本方針

## 第4 基本計画

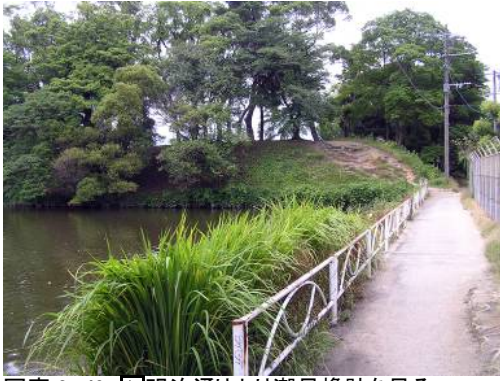
写真 2-49: ①明治通りより潮見櫓跡を見る  
大濠公園駅からアクセスした場合の起点になる場所。樹木が覆いかぶさり、土塁は見えづらい。

計画地北側の明治通りからは、道路沿いに東西に延びる城郭の堀と石垣を望むことができる。しかし、土塁上の樹木が土塁に覆いかぶさるように生育し、土塁そのものへの視認性は低い。

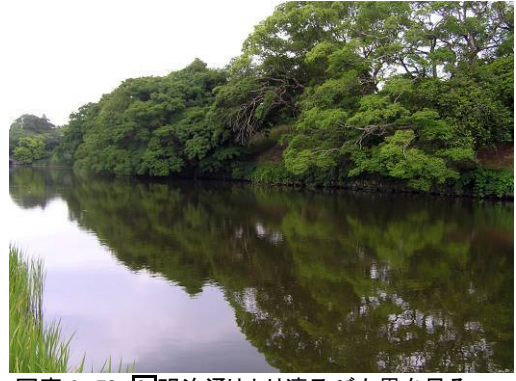
写真 2-50: ②明治通りより濠及び土塁を見る  
腰巻石垣の状況がうかがい知れるが、樹木が覆いかぶさり、土塁は見えづらい。

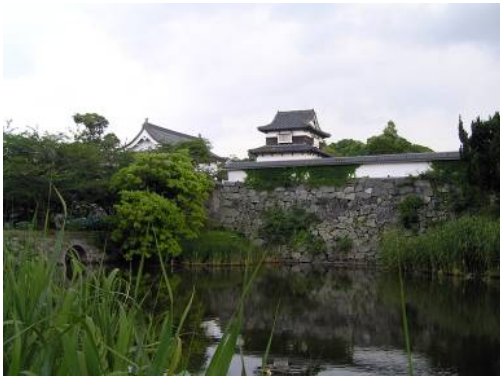
写真 2-51: ③明治通りより下之橋御門・(伝)潮見櫓を見る  
堀+櫓+城門+石垣が一体となった城郭らしい景観を見ることができる。

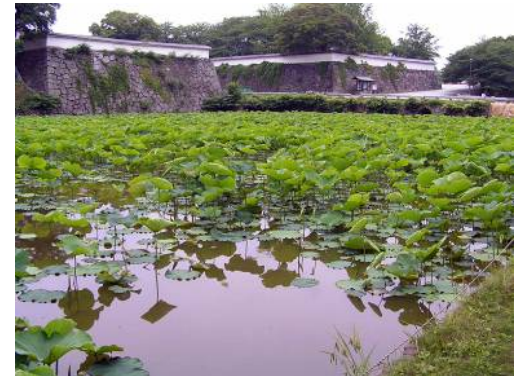
写真 2-52: ④明治通りより上之橋を見る  
③と同様に堀+石垣が一体となった城郭らしい景観を見ることができる。

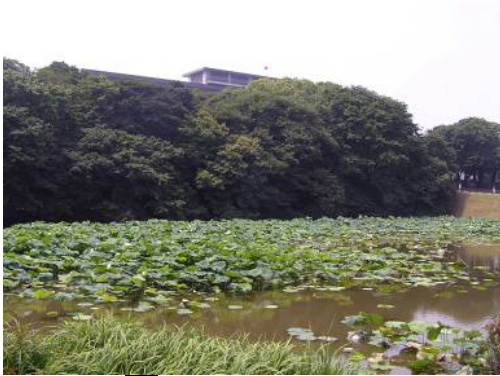
写真 2-53: ⑤明治通りより三ノ丸北東端櫓跡を見る  
赤坂駅方面からアクセスした場合の起点になる場所。樹木が覆いかぶさり、土塁は見えづらい。

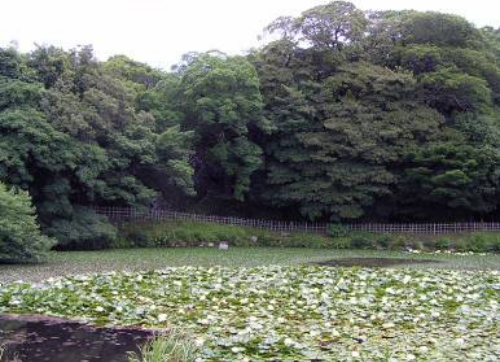
写真 2-55: ⑦6号濠より鉄物櫓跡を見る  
城郭南端の場所。樹木が繁茂し、石垣や土塁等の城郭を表す要素は見えない。

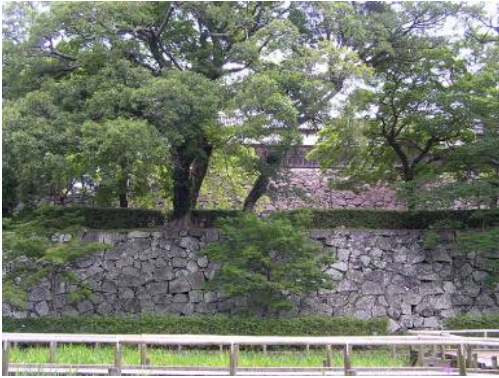
写真 2-57: [9] 追廻御門跡より二ノ丸～本丸石垣を見る 重層的な石垣をうかがうことができる。樹木の隙間からわずかに多聞櫓を見ることができる。

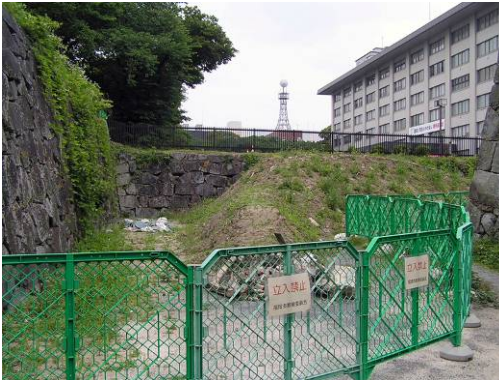
写真 2-61: [13] 上之橋御門跡を見る 城郭特有の鍵型の道を見ることができるが、同時に柵や背後の建物等、現代の構造物も見える。

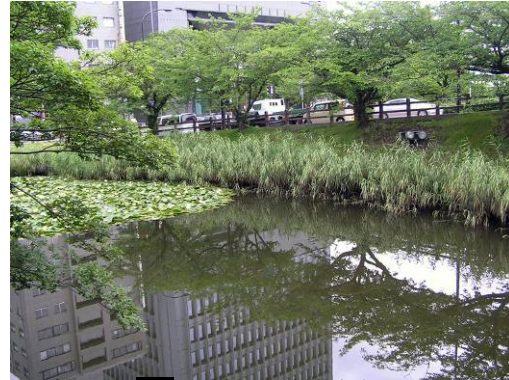
写真 2-58: [10] 下之橋より東方向を見る 橋から堀の水辺を見ることができるが、舞鶴公園線により堀は分断されている。

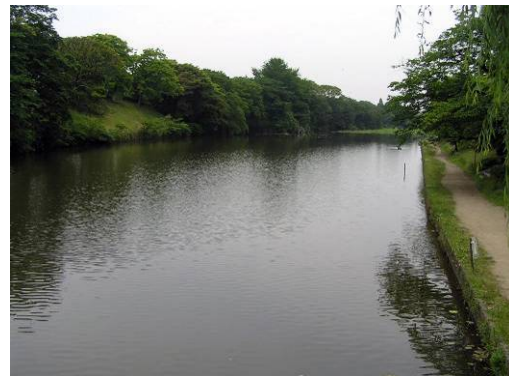
写真 2-60: [12] 上之橋より西方向を見る 東西に延びる堀のほぼ全容を見ることができる。土塁は樹木が覆いかぶさり見えづらい。

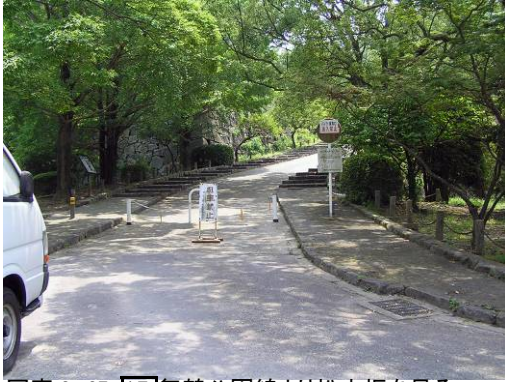
写真 2-65: [17] 舞鶴公園線より松木坂を見る  
二ノ丸へ至る主要な道だが、周囲の樹木により石垣等が遮蔽され見えづらい。

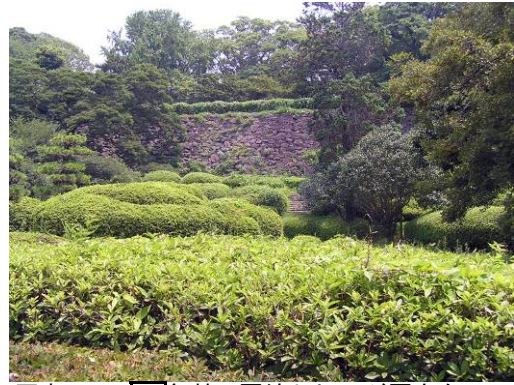
写真 2-66: [18] 舞鶴公園線よりツツジ園方向  
横方向に連続する石垣が、繁茂する樹林に遮蔽され、部分的にしか見ることができない。

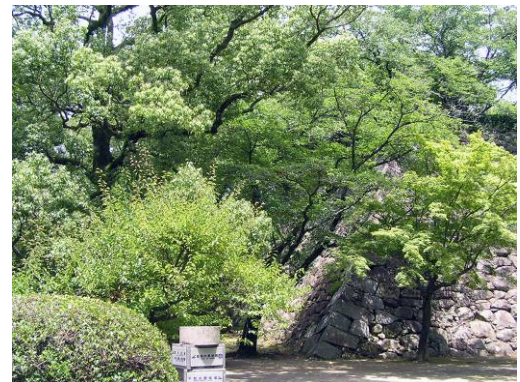
写真 2-70: [22] 西三階櫓跡・生捕櫓跡方向を見る  
繁茂する樹林が、複雑に入り組み石垣を遮蔽し見えづらい。

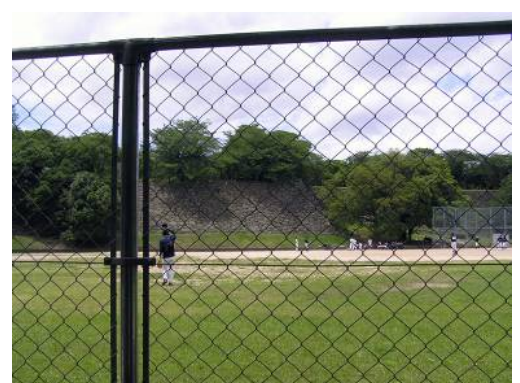
写真 2-72: [24] 舞鶴野球場より本丸石垣を見る  
横に連続する長大な石垣を見ることができるが、野球場や手前の柵、所々に生育する樹木が遮蔽している。

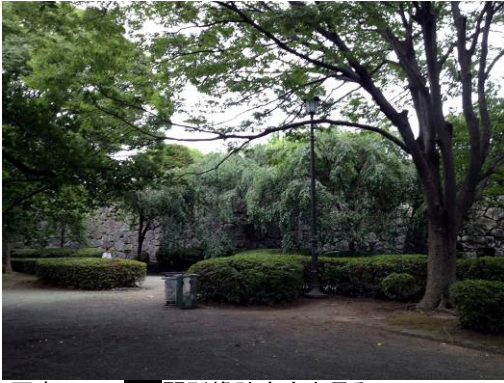
写真 2-73: **[25]** 関所櫓跡方向を見る  
繁茂する樹林が石垣への視線を遮蔽し見えづらい。

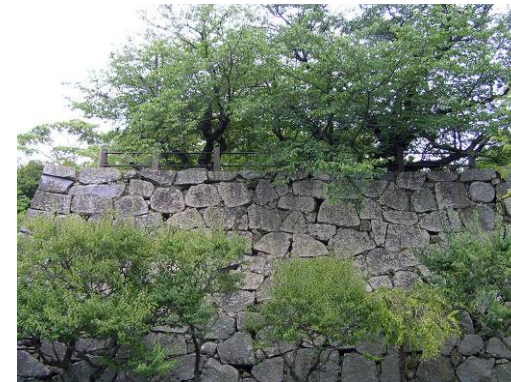
写真 2-76: **[28]** 時櫓跡石垣を見る  
特徴的な石垣の景を間近で見ることができるが、手前に生育する樹木が視線を遮蔽する。

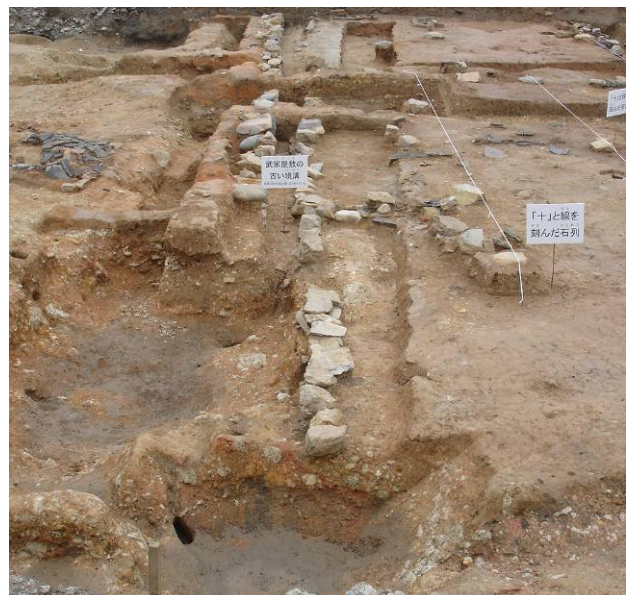
写真 4-1：平成 24 年度に実施した発掘調査で確認された、三ノ丸の重臣屋敷の境界を示す遺構

福岡城の地割を平面的に表現した整備を行う。  
古絵図によると、三ノ丸は、主として「重臣屋敷」と「道」として利用されていたことから、舗装等により、それらの別を表現するなど土地利用のあり方について検討していく。また、発掘調査等の結果から、より精密な境界が把握できる場合には、それらの状況についても適切な表現を行う。

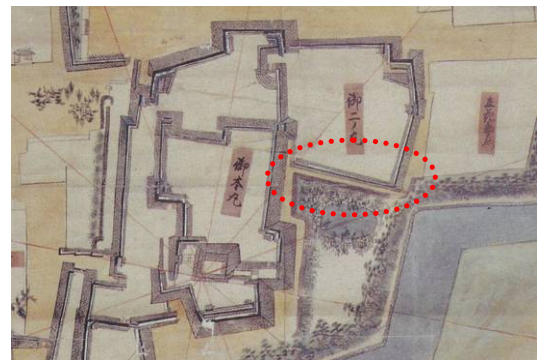
図 4-4: 古絵図にみる二ノ丸御殿南側の石垣

戦後の造成により、そのほとんどが消失した二ノ丸御殿南側の石垣の復元を検討する。

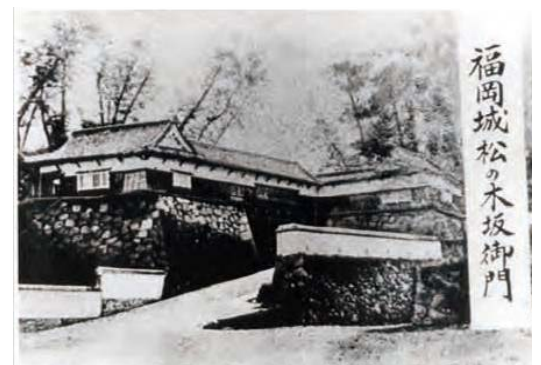
写真 4-7: 松木坂御門周辺

古写真に見られるように、枡形の平面形状であった松ノ木坂御門周辺の石垣の復元を検討する。
