# アイランドシティの安全性

～自然災害に強いまちづくり・みなとづくり～

**FUKUOKA**アイランドシティ  
Island City Promotion Section,  
Fukuoka City

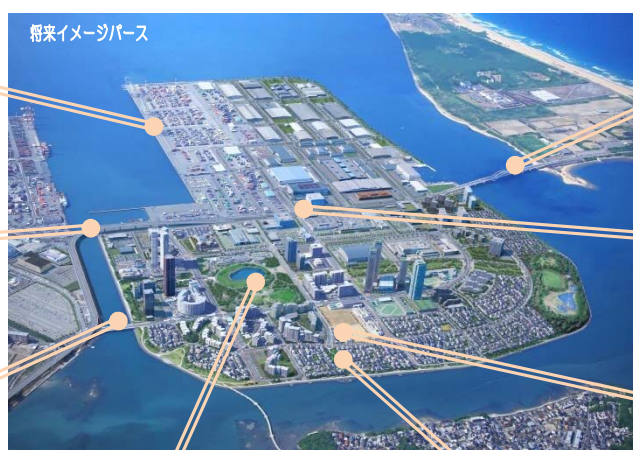
■液状化しにくい埋立

**液状化しにくい埋立**  
粘土成分の多い浚<sup>しゅんせつ</sup>渫土を用いた埋立工事

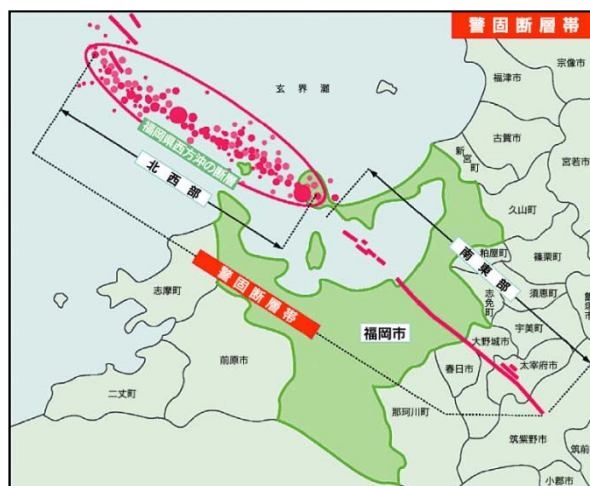
警固断層帯

警固断層帯は、福岡県西方沖地震の震源域である「北西部」と、約4,300～3,400年前に活動した「南東部」に分かれています。警固断層帯の中でも「南東部」は志賀島南方沖から筑紫野市にわたる約27kmの活断層です。南東部を震源とする地震が発生した場合の地震の規模はマグニチュード7.2程度とされています。

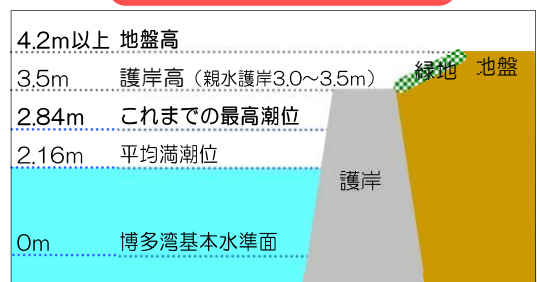
### 潮位と敷地高の関係イメージ図

アイランドシティの地盤は博多湾基本水準面から 4.2m 以上の高さがあり、高潮に対して十分な地盤高を確保しています。

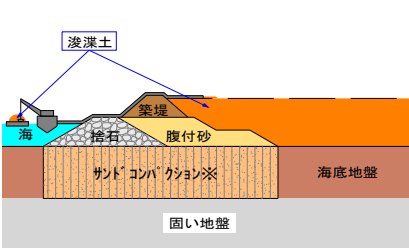
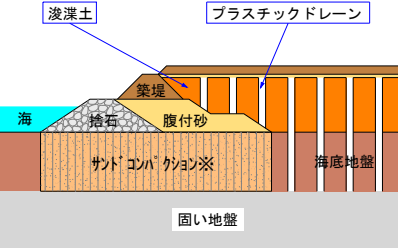
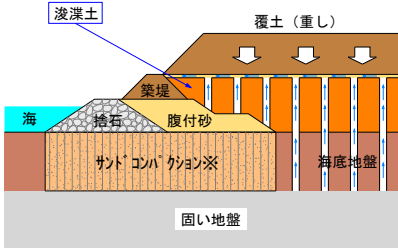
<参考：主な埋立手順>

埋立	地盤改良（プラスチックドレーン打設）	地盤改良（载荷盛土）
埋立地に航路浚渫土を搬入します。	プラスチックドレーン（水を抜く排水管）を海底の固い地盤まで約1～2m間隔で打設します。	重しとなる覆土を1年ほど載せて、浚渫土、海底地盤の水を抜き、締め固めます。

下記手順により、水を十分に抜き地盤を安定させる地盤改良など、必要な対策を実施していることや、福岡県西方沖地震においても整備完了した住宅地などでは液状化の被害は発生していないことから、全体としては液状化しにくい地盤です。

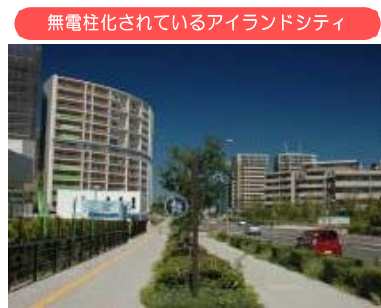
※ 兵庫県南部地震では、電柱の倒壊による二次災害により人々の生活に大きな影響を与えましたが、最も被害が大きかった神戸地区では、地中化された電線の被災率は架空線の80分の1程度にとどまることが報告されています。

(出典：国土交通省 HP)

福岡市は、地震や台風による強風により、電柱の倒壊や、電線の垂れ下がりといった危険性をなくすために、道路の地下空間を活用して、電力線や通信線などをまとめて収容する電線共同溝を整備するなど無電柱化※を進めています。

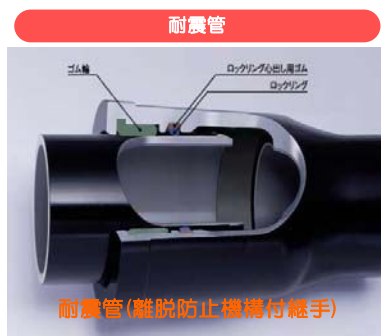
アイランドシティでは、全ての管路に耐震管を採用しています。また、海の中道大橋（海の中道方面）と御島かたらい橋（香椎方面）の2方向から配水管が通じる計画であり、片方の配水管が不通になった場合でも、もう一方からの配水を確保することが出来ます。

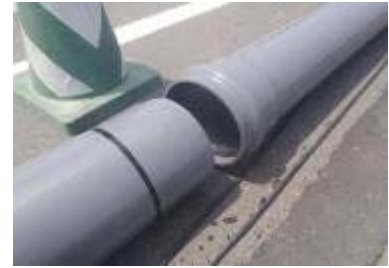
硬質塩化ビニル管

福岡市は、污水管の新設や取替を行うときには、硬質塩化ビニル管などの耐震性に優れた管を採用しています。

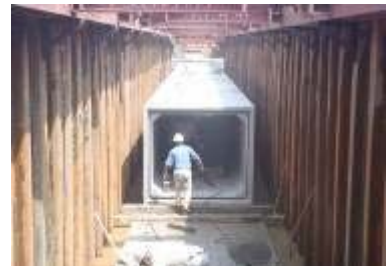
ボックスカルバート

雨水渠<sup>※1</sup>におけるボックスカルバート<sup>※2</sup>については、鋼棒や鋼線にて緊結することにより耐震性を向上させるなどの対策を行っています。

※2 断面が箱形の地下に埋設される鉄筋コンクリート製の構造物

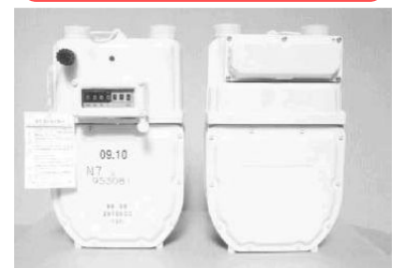
マイコンメーター

西部ガスは、ガスを使用中に震度5程度以上の地震が発生した場合などの異常時に、屋内のガスを自動的に遮断する機能を持つマイコンメーターや、ポリエチレン管等の耐震性・耐食性に優れたガス管の普及を推進しています。

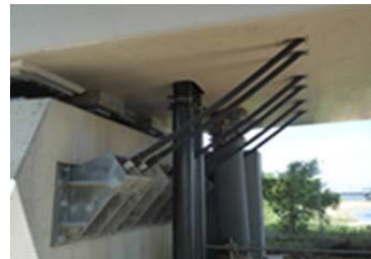
海の中道大橋の落橋防止装置

アイランドシティにかかる三つの橋（「香椎アイランドブリッジ」「海の中道大橋」「御島かたらい橋」）は、この新しい基準に基づき設計・施工されており、落橋防止装置等を備え、地震が発生しても大きな損傷を受けない構造となっています。

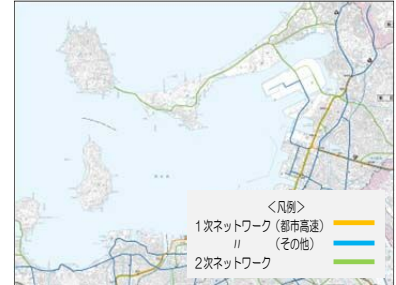
緊急輸送ネットワーク図（一部）

福岡市では、右図の通り緊急輸送ネットワークを定めており、緊急輸送道路の拡幅整備や、古い橋については、耐震補強を進めています。

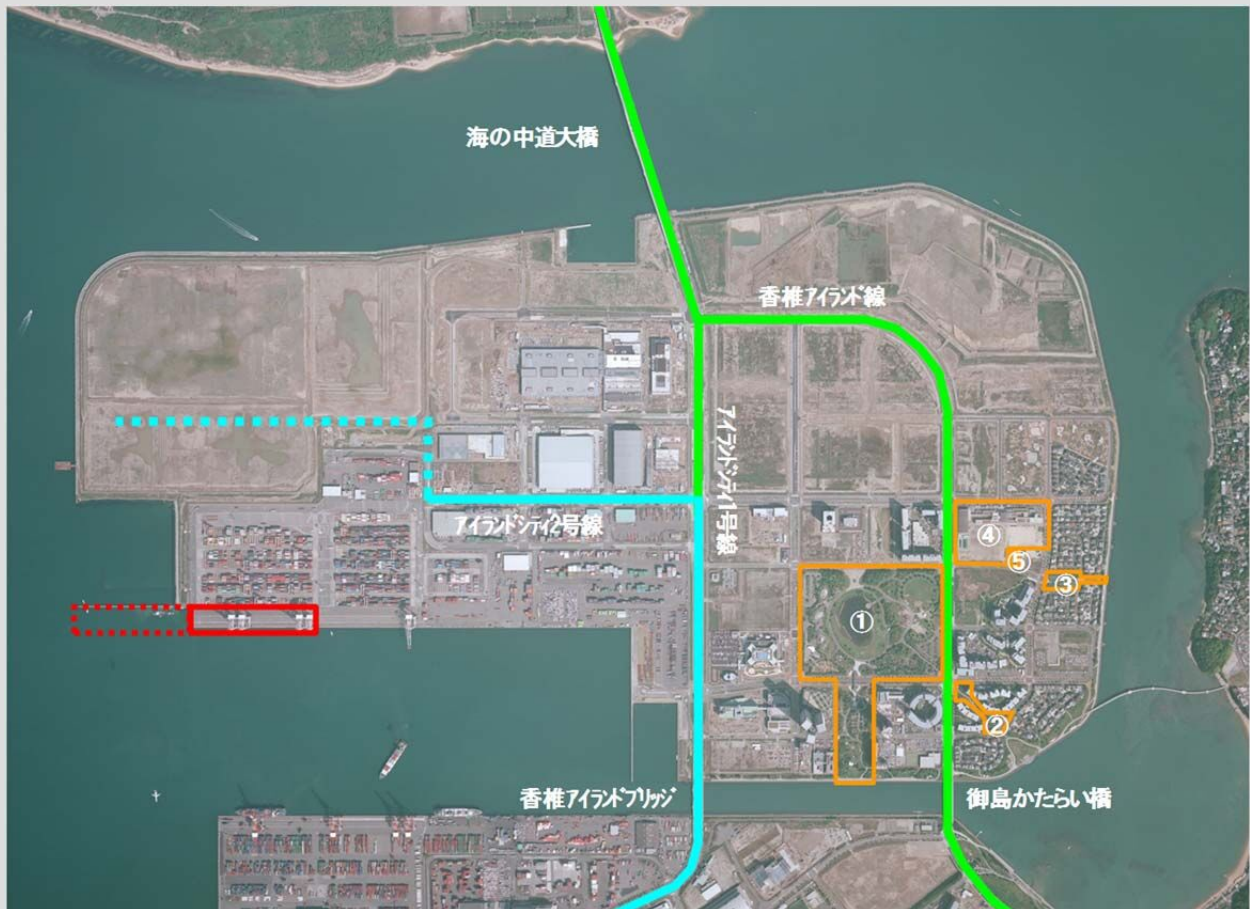
<参考：アイランドシティの航空写真及び防災関係施設の配置>

—— …… 緊急輸送道路：1次ネットワーク（破線は将来計画）

—— …… // …… : 2次ネットワーク

…… 耐震強化岸壁（破線は将来計画）

…… 避難場所等

（①アイランドシティ中央公園，②照葉の森公園，③香椎照葉北公園，  
④照葉小中学校，⑤照葉公民館・老人いこいの家）
