シーブルー事業の今後について

1. 香椎地区

(1) 覆砂区におけるアマモ生育試験結果 (民間による試験施工 アマモマット工法)

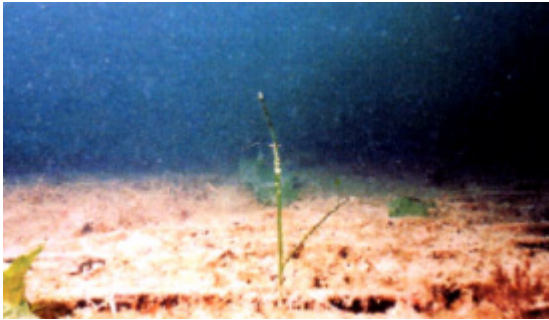
発芽したアマモ (A地点) H15年3月
(3ヶ月後 8cm 2本/4㎡)

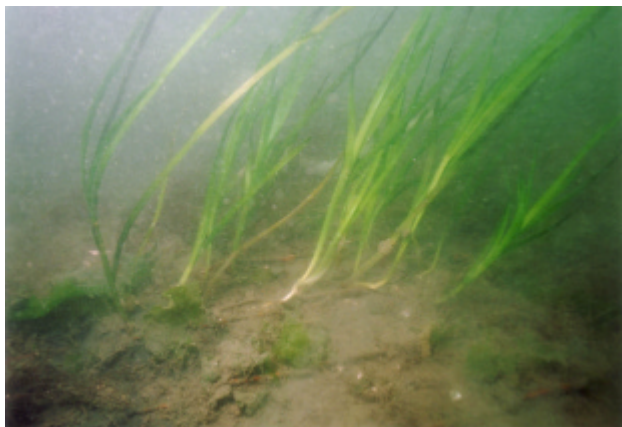
成長したアマモ (B地点) H15年6月
(6ヶ月後 60~80cm 18本/4㎡)

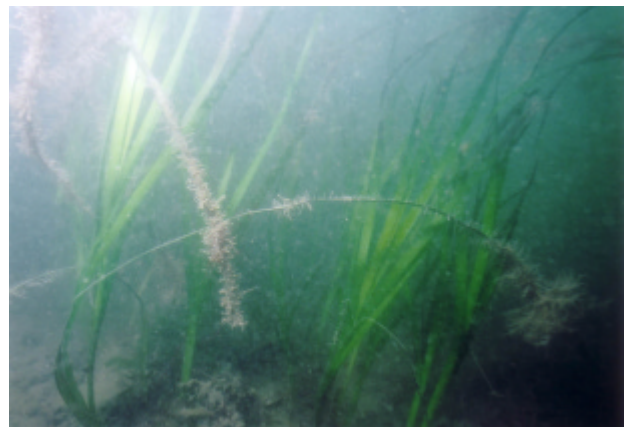
成長したアマモ (A地点) H15年11月
(11ヶ月後 80~100cm 47本/4㎡)

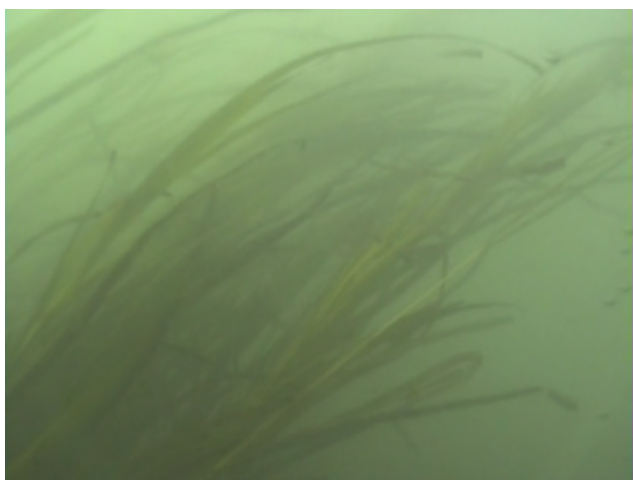
成長したアマモ (A地点) H16年3月
(1年3ヶ月後 80~160cm 110本/4㎡)

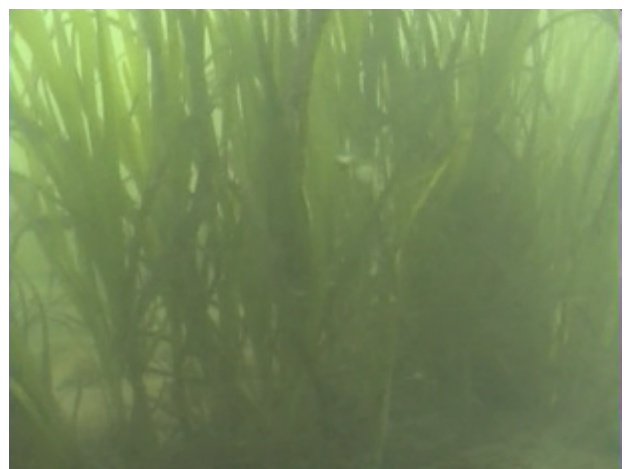
成長したアマモ (B地点) H16年3月
(同左 166本/4㎡)

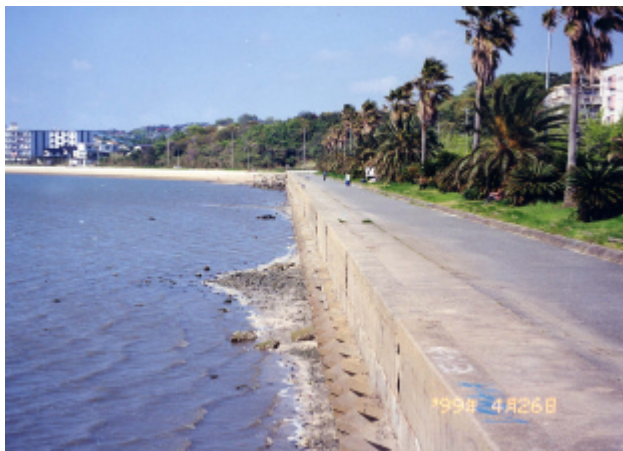
整備前 (H11年)

整備前、整備後の御島ゾーン護岸 (片男佐)

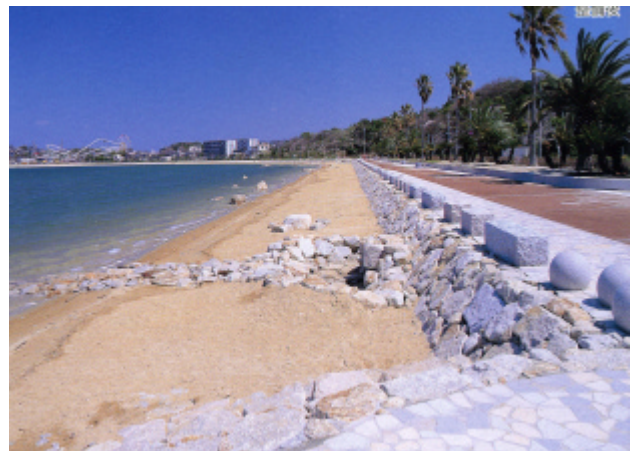
整備後 (H12年)

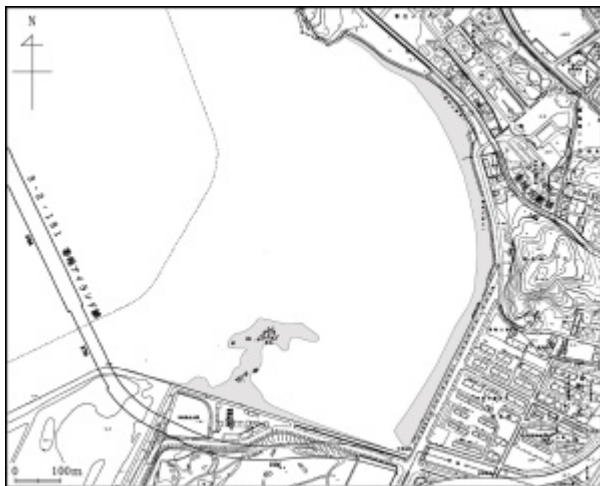
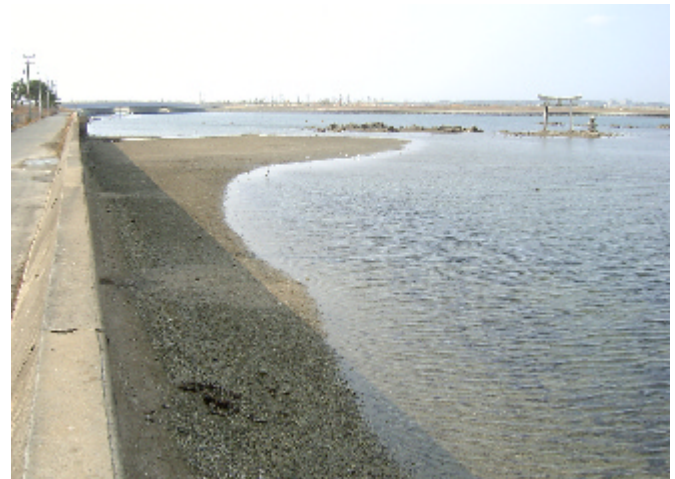
御島ゾーン香椎浜地区護岸 (H16.2月)

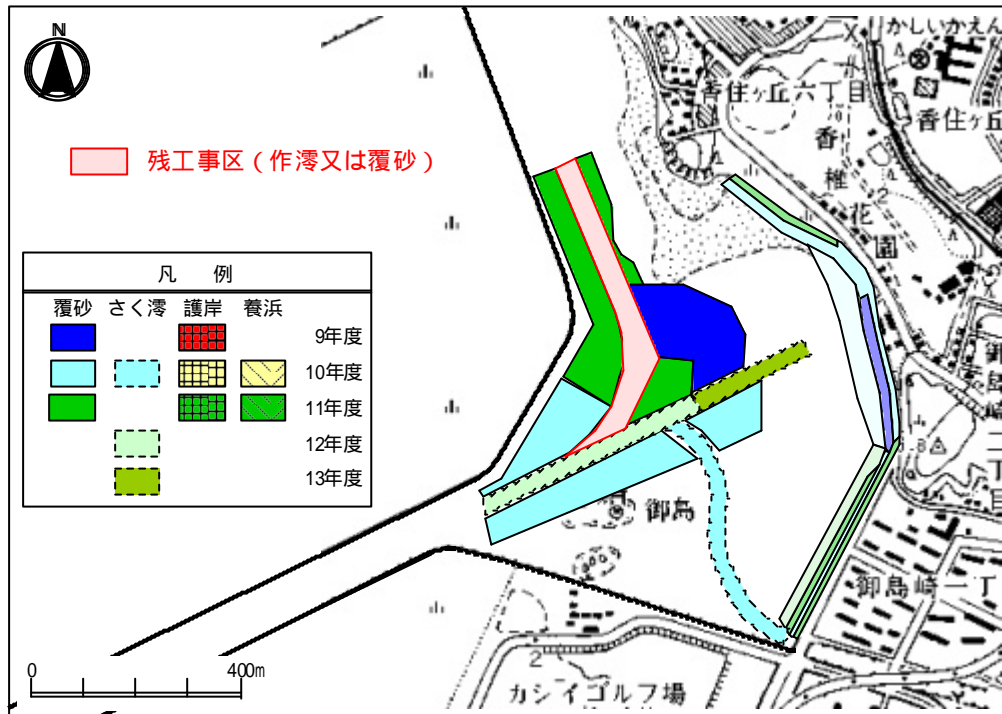
(3) 今後について
香椎地区の残工事区について
