1. 川端橋

川端橋は、中央区地行と唐人町に位置する菰川に架かる橋です。
橋の長さは19メートル、幅は8メートル、橋が完成したのは昭和50年です。

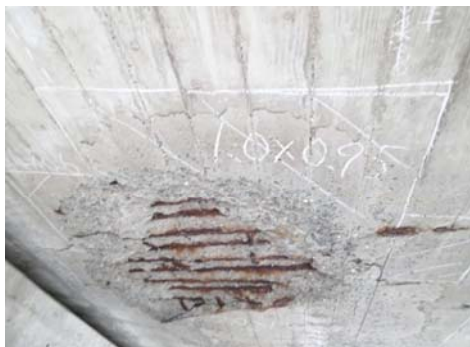
修繕前

塩分が侵入し、橋桁の下面は、コンクリート表面から鉄筋までの厚さが薄い箇所が左下の写真のように鉄筋が露出し、腐食していました。

【橋桁の下面】うき、鉄筋露出
